- Zeitschrift:** Archäologie Bern : Jahrbuch des Archäologischen Dienstes des Kantons Bern = Archéologie bernoise : annuaire du Service archéologique du canton de Berne
- Herausgeber:** Archäologischer Dienst des Kantons Bern
- Band:** - (2008)
- Artikel:** Die Michaelskirche von Meiringen als archäologischer Zeuge früherer Naturkatastrophe
- Autor:** Gutscher, Daniel
- DOI:** <https://doi.org/10.5169/seals-726696>

## Reste von acht Vorgängerbauten zugänglich

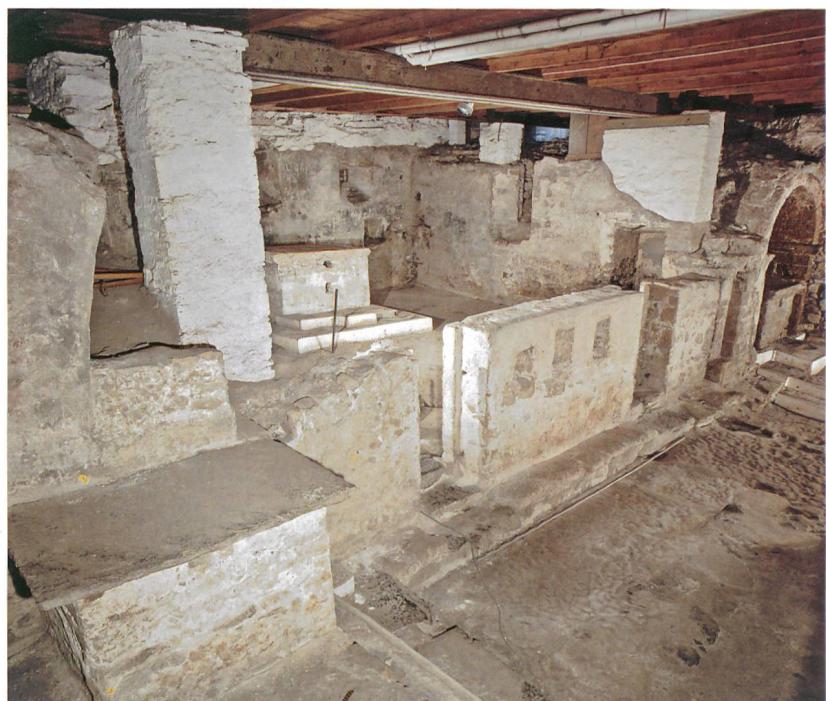
Abb. 1: Die Ausgrabungen im Zustand bis 2005. Hell leuchteten die Aufmauerungen von 1915/16 heraus.

abheben. Rostige Eisenträger mussten behandelt werden. Dies bot Gelegenheit, all diese jungen Zutaten schwarz einzufärben und damit fürs Auge «verschwinden» zu lassen. Das gab dem Raum auch Höhe zurück und nahm ihm die drückende Atmosphäre einer Gruft. Wunsch war zudem, die 1916 als Rahmungen vor allen Stufen angebrachten weiss getünchten Brettchen zu entfernen (vgl. Abb. 1).

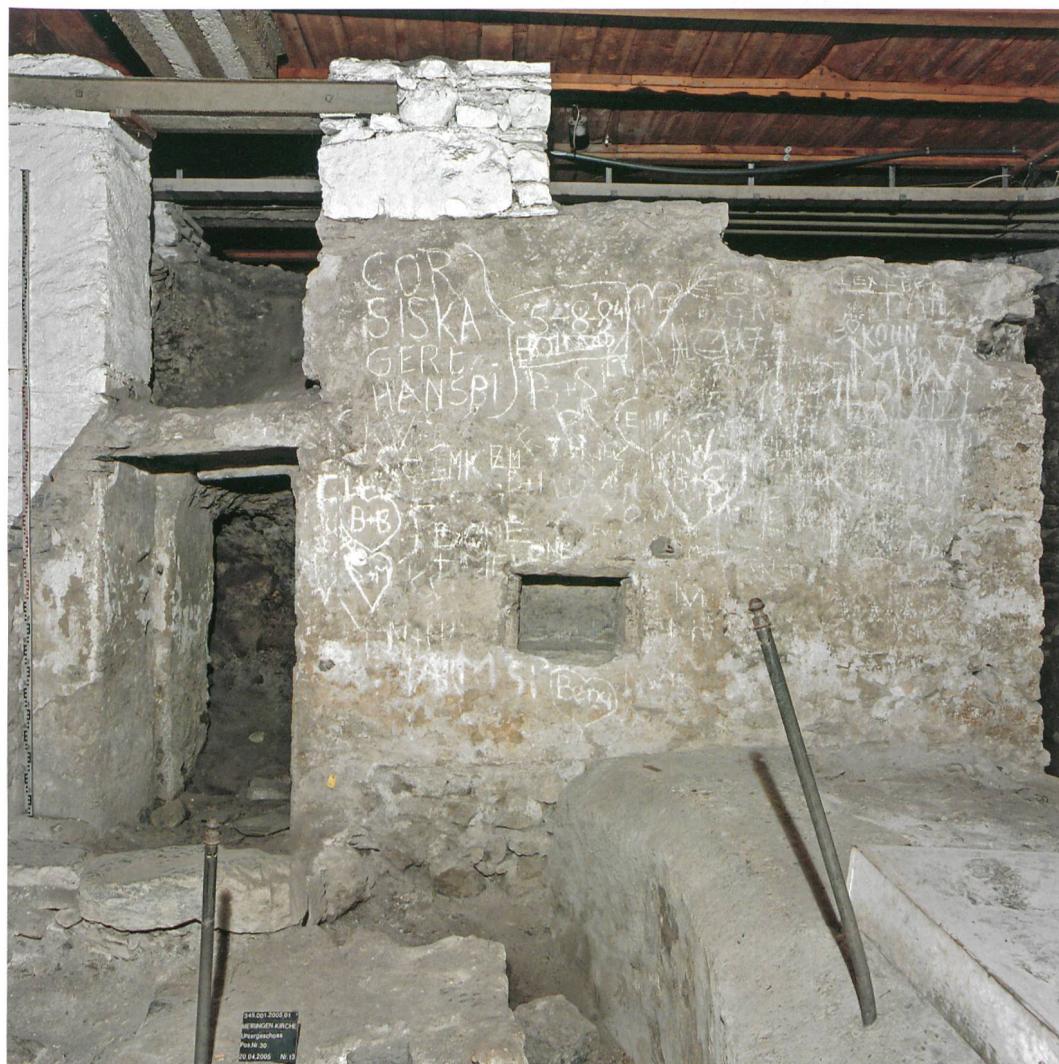
Abb. 4: Nordwand des Rechteckchores im Vorzustand, übersäht mit Besucherinschriften und stark verschmutzt.

Während die Kirche seit 1915 wiederholte Male restauriert worden ist – die letzte Gesamtrestaurierung erfolgte 1971 bis 1973 – verblieb der Untergrund unberührt... und vergammelte. Seit Jahren beobachteten wir mit Sorge, wie sich mehr und mehr Besucher im Verputz des 13. Jahrhunderts verewigten (Abb. 4). Zudem setzte die enorme Feuchtigkeit den unersetzbaren Originalen zu. Um die archäologische Stätte der kommenden Generation überliefern zu können, wurde ein konservierender Eingriff unumgänglich. Eine Aufschiebung hätte in kurzer Zeit erheblich höhere Sanierungskosten erforderlich gemacht.

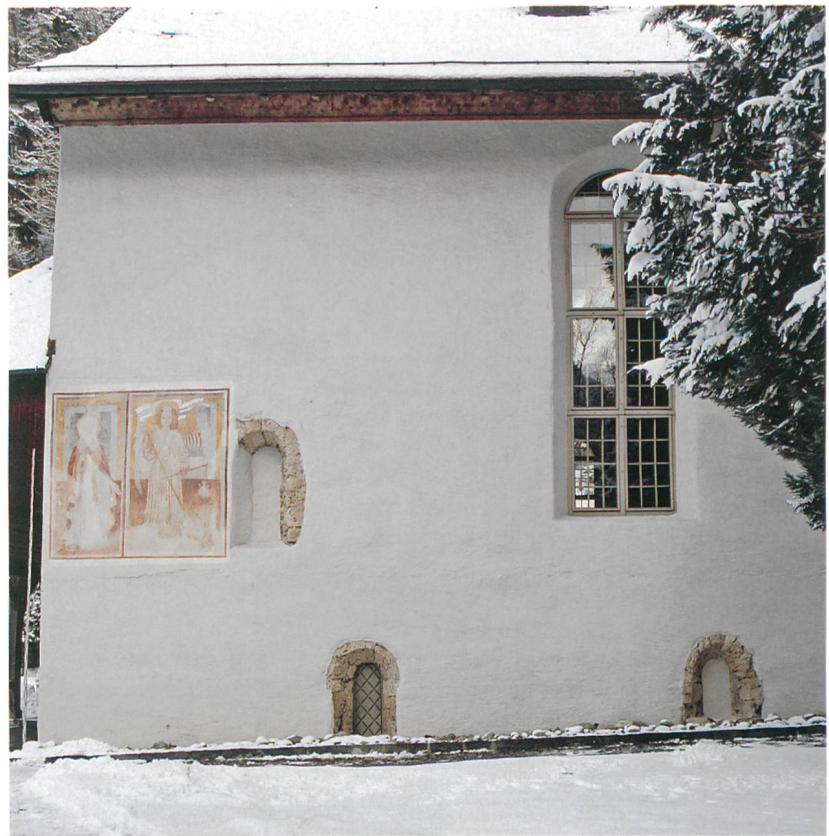
Abb. 6: Südwestecke der heutigen Kirche mit Fenstern und Wandmalereiresten älterer Kirchen.

Sichtbar sind im heutigen Bestand die Westwand mit heutigem Eingang mit Tuffgewände (241) ins archäologische Untergeschoss, die Nordwand (159, im heutigen Heizungskeller), die Südwand (23) mit zugemauerter Türe (25), die vollständig erhaltene verputzte Chorschranke mit zwei Durchgängen, der Rechteckchor bis zu den Fenstern, die Fussböden aus Mörtelguss in Schiff (126) und Chor (124), der Hochaltar (119 mit mehreren Umbauspuren, Abb. 14) sowie der nördliche Seitenaltar (69). Am Äussern der Kirche gehören die tief sitzenden rundbogigen Fensternischen (232) zu dieser Phase (Abb. 5, 6).

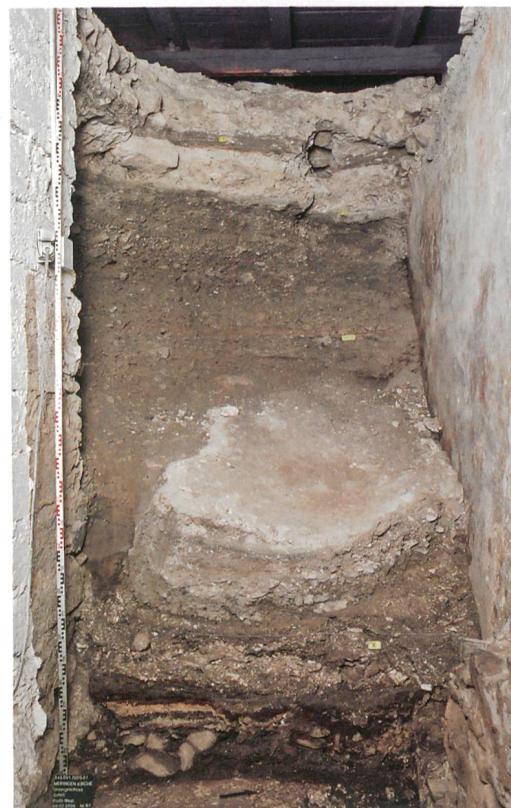
Abb. 7: Nische auf der Nordseite. Deutlich sind die Geschiebeschichten (153) der Katastrophe zu sehen, welche das Ende der Kirche (Phase VII) bedeutete. Die beiden weißen Mörtelschichten oben in der Profilwand zeigen den Fußboden in der erhöhten Kirche (Phase VIII) an, während jener der erweiterten gotischen Kirche bereits über die Abbruchkrone der Nordmauer hinwegzieht.

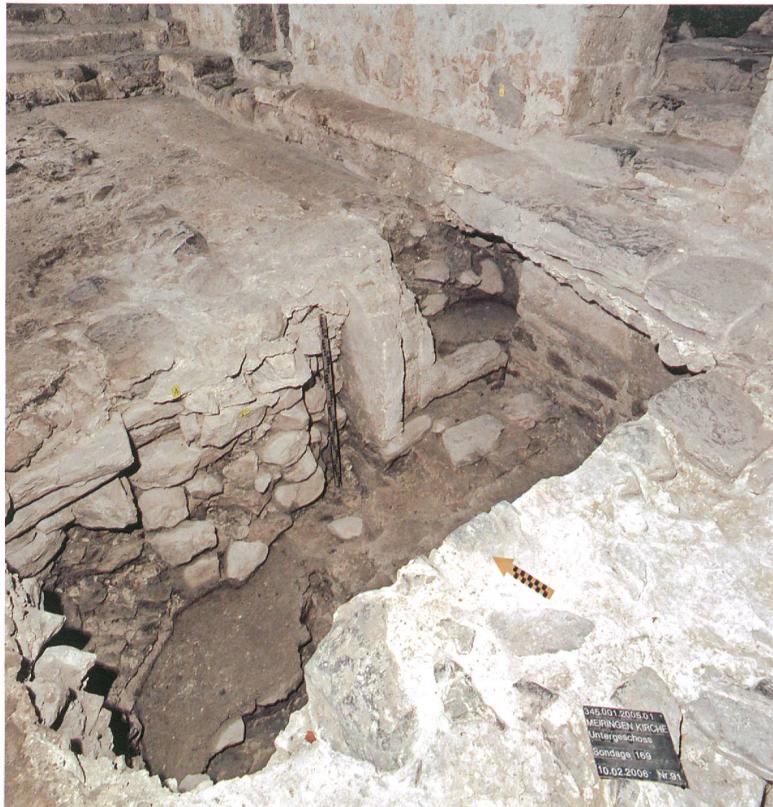
Abb. 12: In der Bodenöffnung im Nordosten des romanischen Kirchenschiffs ist die Chorschulter der Apsiskirche (Phase I) zu sehen. In der nördlichen Profilwand von links die Chorschanke (1; Phase III), die verputzte Chorschanke (195, Phase II) sowie die dahinter liegenden Treppenstufen in die Apsis (Phase I).

Ein erster Umbau – vielleicht des 10. Jahrhunderts? – brachte einen neuen, um 20 cm erhöhten Mörtelgussboden (190) im Schiff. Die hölzerne Chorschanke wurde an derselben Stelle in glatt verputztem Mauerwerk (195) erneuert; hinter ihr führten zwei Treppenstufen (186, 197) in die Apsis (8) (Abb. 9, 12). Ihre Reste sind in der Bodenöffnung unter dem Quersteg zu sehen: Mörtelboden im Schiff, Vorchorzone mit Treppe, gemauerte Chorschanke mit vollständig erhaltenem Verputz.

Im 11./12. Jahrhundert wurde die gemauerte Chorschanke abgebrochen und die Vorchorzone erweitert. Sie wurde nun 1,4 m vor der Apsis durch eine neue massive Schrankenmauer (1) mit seitlichen Durchgängen vom Schiff abgetrennt (Abb. 9, 12). Vor ihr fanden zwei Seitenaltäre (164, 181) Platz. Der Boden des Kirchenschiffs wurde um 1,1 m, der Chorboden (122) und Altar um 0,65 m erhöht. Anlass waren zweifellos bittere Erfahrungen durch Überschwemmungen.

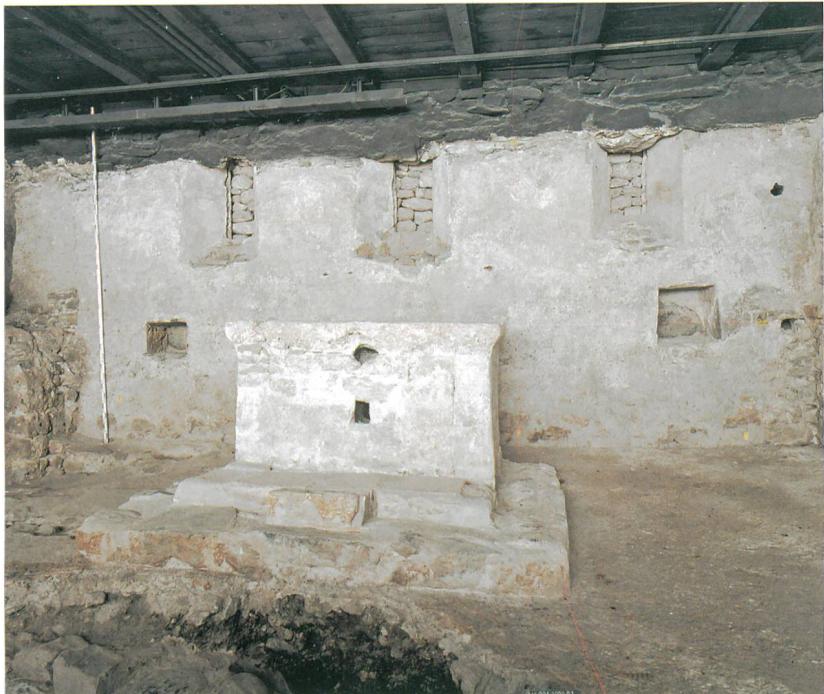
Abb. 14, oben: Einblick in den Rechteckchor (Phase IV) mit dem in gotischer Zeit seitlich verbreiterten romanischen Blockaltar. In der oberen Altarstufe fand ein römischer Gesimsblock Wiederverwendung.

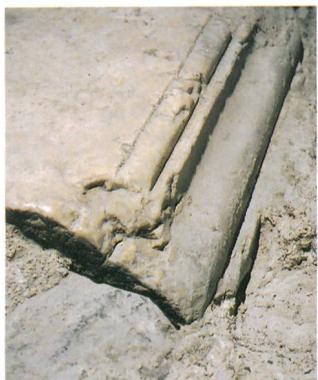
Abb. 15, links: Detail der als Altarstufe dienenden römischen Spolie, vgl. Abb. 14.

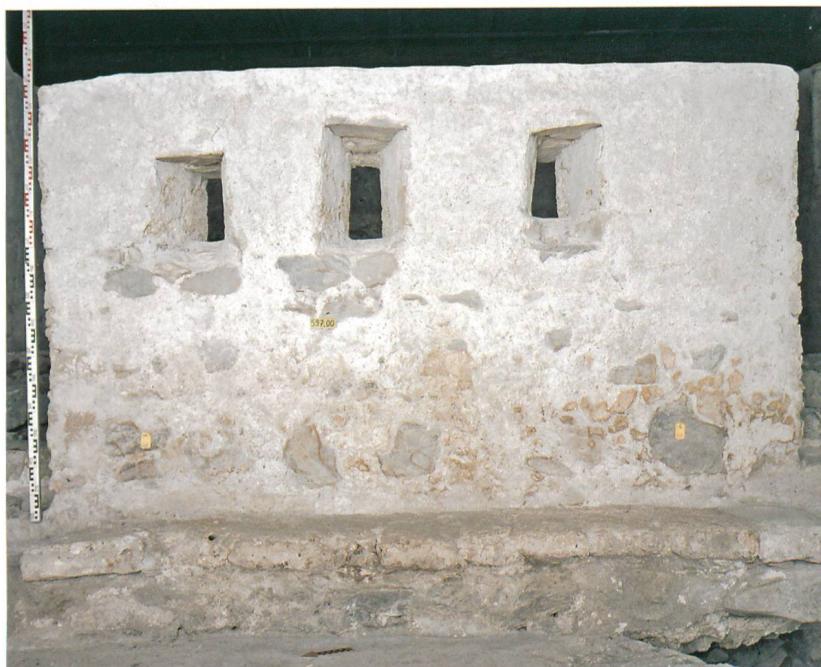
Abb. 16, unten: Kniebank und Gucklöcher in der Chorschanke.

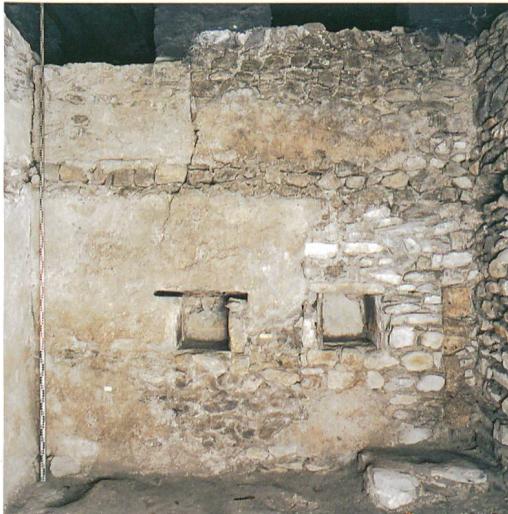
Abb. 17, links: Wohnturm, Inneres nach Westen im heutigen Zustand.

ist denkbar. Der Turm bot genügend Platz für einige Rittermönche (Abb. 17, 18). Dass die Lazariter als Ritterorden nicht ein Kloster nach letztlich benediktinischem Schema errichteten, erstaunt nicht. Auch Anlagen anderer Ritterorden folgen einer Verbindung von Burgen- und Klosterarchitektur.<sup>12</sup>

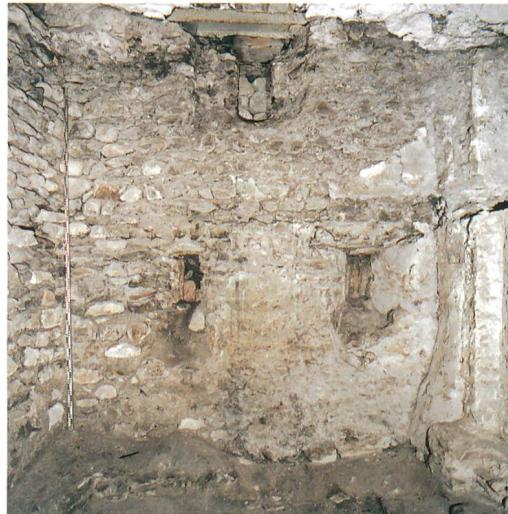
Abb. 18, rechts: Wohnturm nach Osten.

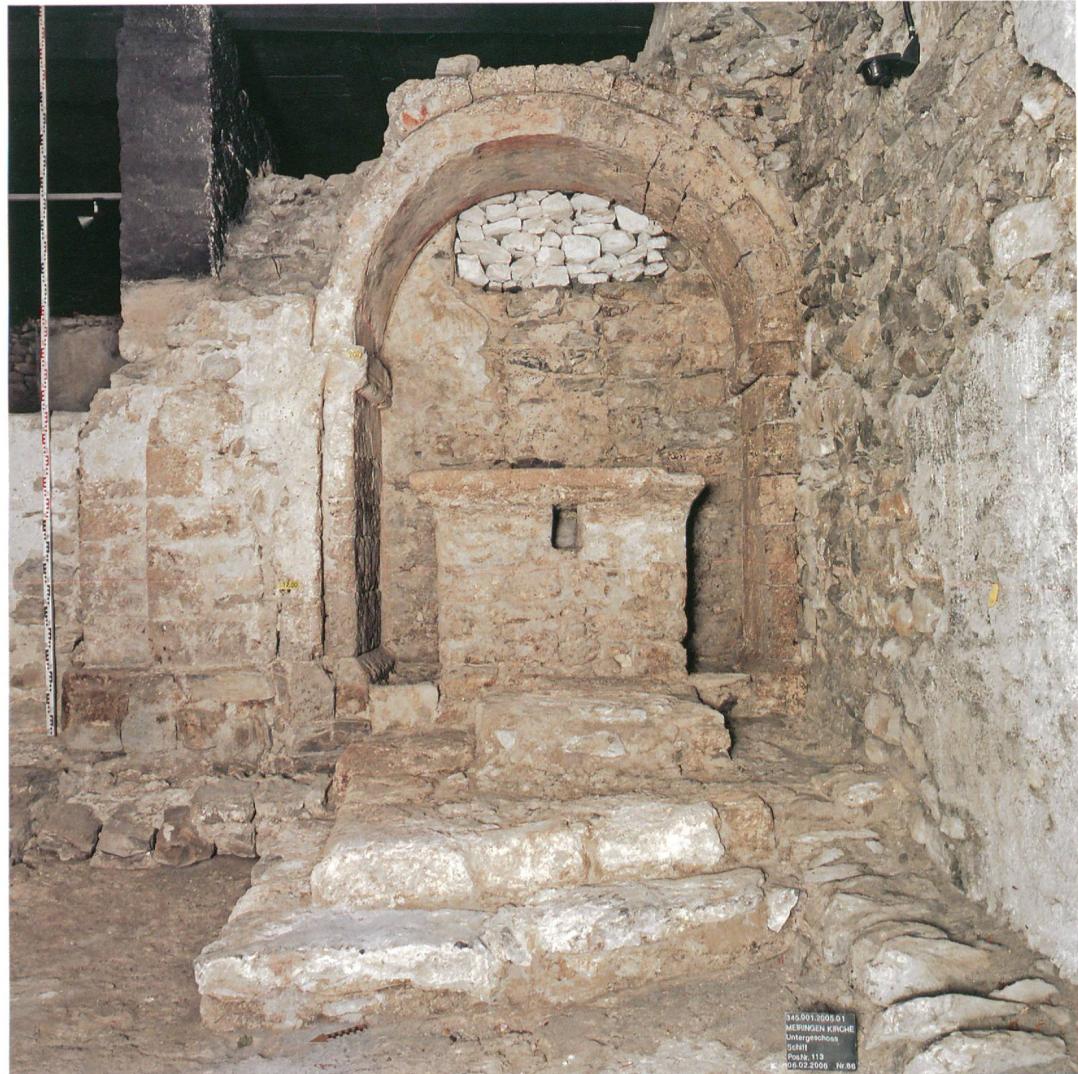
Abb. 20: Zugemauerte südl. Seitenkapelle mit Seitenaltar (Phase VI).

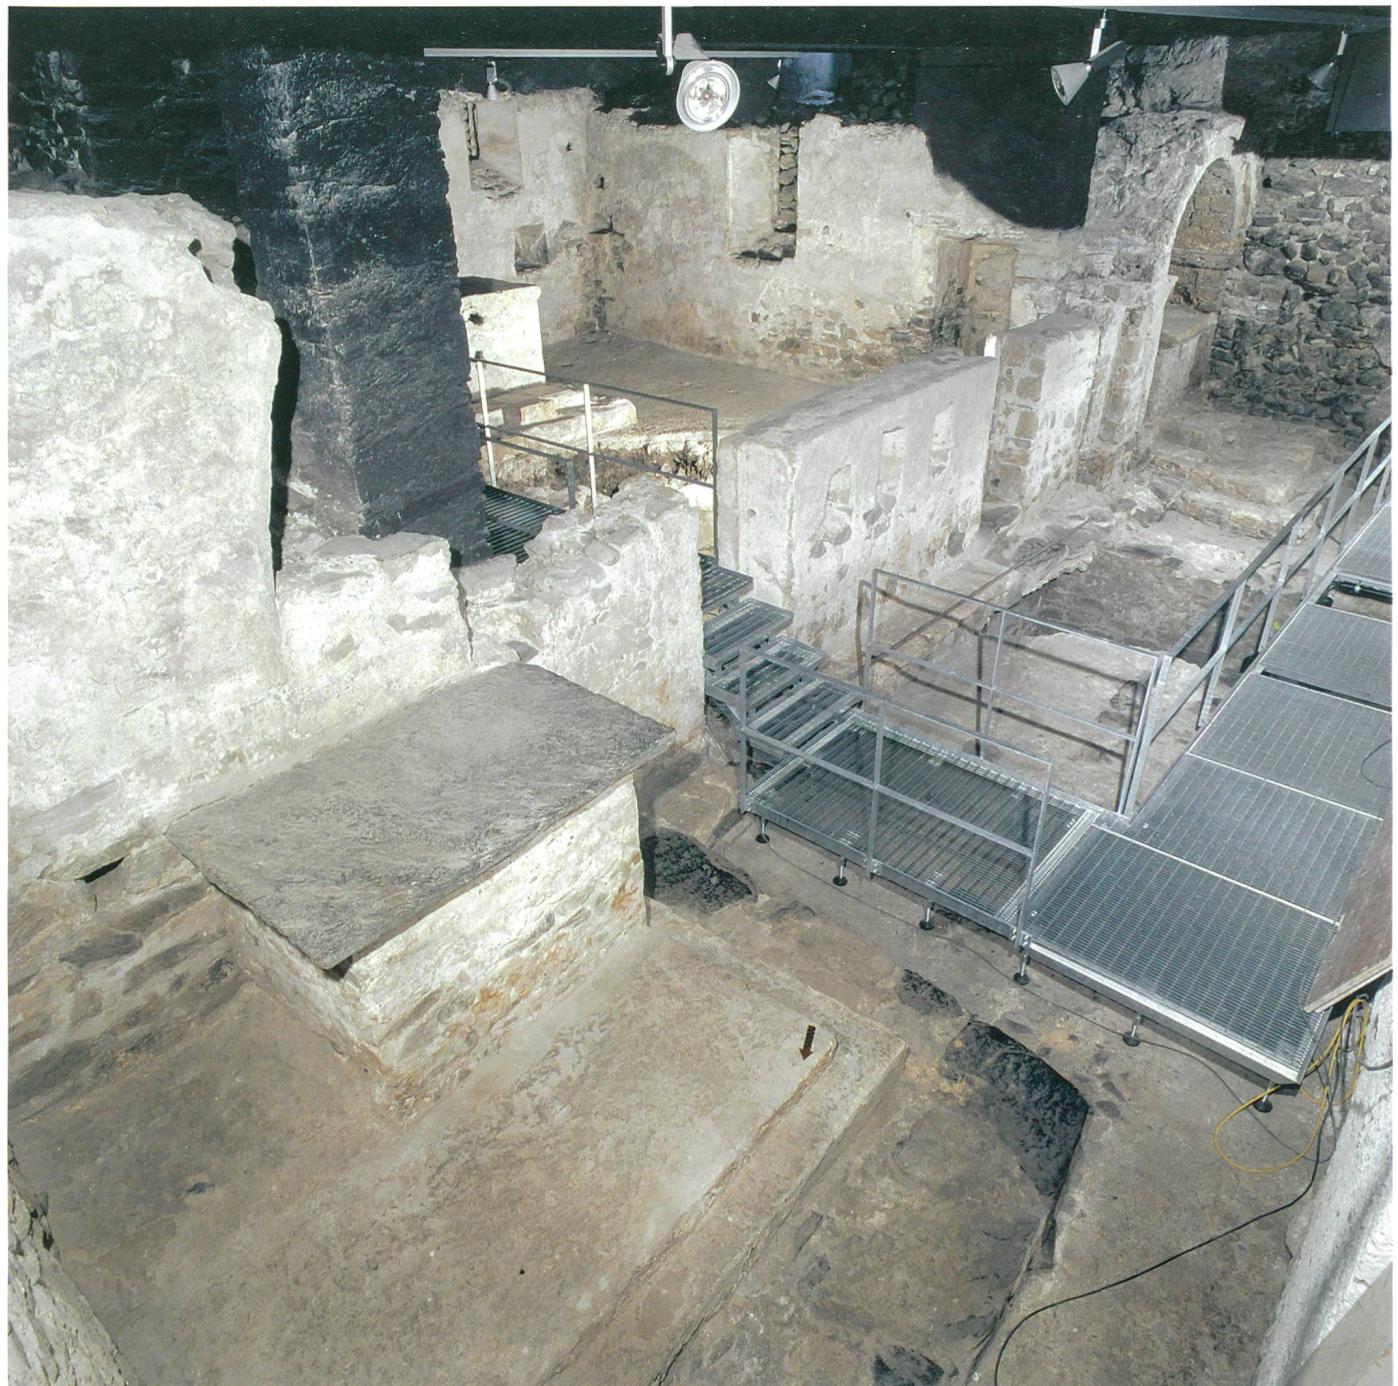
Abb. 22: Die neuen Besucherstege und die Beleuchtung machen den Besuch im archäologischen Untergrund zum Erlebnis.

Nach dem 2004 konservierten und zugänglich gemachten Restitum hat Meiringen mit der neuen Erschliessung der «Unterkirche» eine zweite archäologisch bedeutende Anlage zurückerhalten (Abb. 22). Kaum eine Gemeinde hat auf so engem Raum so bedeutende Vorzeigeobjekte so verschiedener kulturgeschichtlicher Bereiche: Burg, Kirche, Turm, ehemalige Frühmesskapelle, Pfarrhaus und Pfrundscheune bilden ein einmaliges Ensemble, welches mit Architektur, Zimmermannskunst, Schnitzerei und Wandmalerei die wichtigsten Bereiche der bildenden Kunst umfasst und – nicht zu vergessen – mit der hervorragenden Orgel auch die Musik nicht auslässt. Zusammen mit weiteren archäologischen Objekten ergibt sich heute im Berner Oberland ein dichtes kulturgeschichtliches Netz, welches den Interessierten manch spannenden Einblick ermöglicht. Entsprechende Informationstafeln vor Ort oder über Internet abrufbar helfen beim besseren Verständnis.<sup>13</sup>
