Das «Heidenhaus» von Ringoldingen, Erlenbach im Simmental

Das Heidenhaus in Ringoldingen ist als Holzbau in der für das Simmental und für angrenzende Regionen des Oberlandes traditionellen Mischbaukonstruktion errichtet. Über dem gemauerten Keller erhebt sich eine massive rückwärtige Erdgeschosswand und davor ein hölzernes Erdgeschoss, das in Ständer-Bohlen-Konstruktion abgezimmert ist. Das Gaden geschoss und das Giebelfeld sind hingegen als Blockbau aus überkämmt und aufeinandergelegten Kanthölzern errichtet. Ungewöhnlich für die Region und gleichermaßen eindrucksvoll sind die breite Südmauer und die vor die Giebelfront gestellte Hochständerkonstruktion, die das stark vorkragende Dach der Blockkonstruktion abfängt.

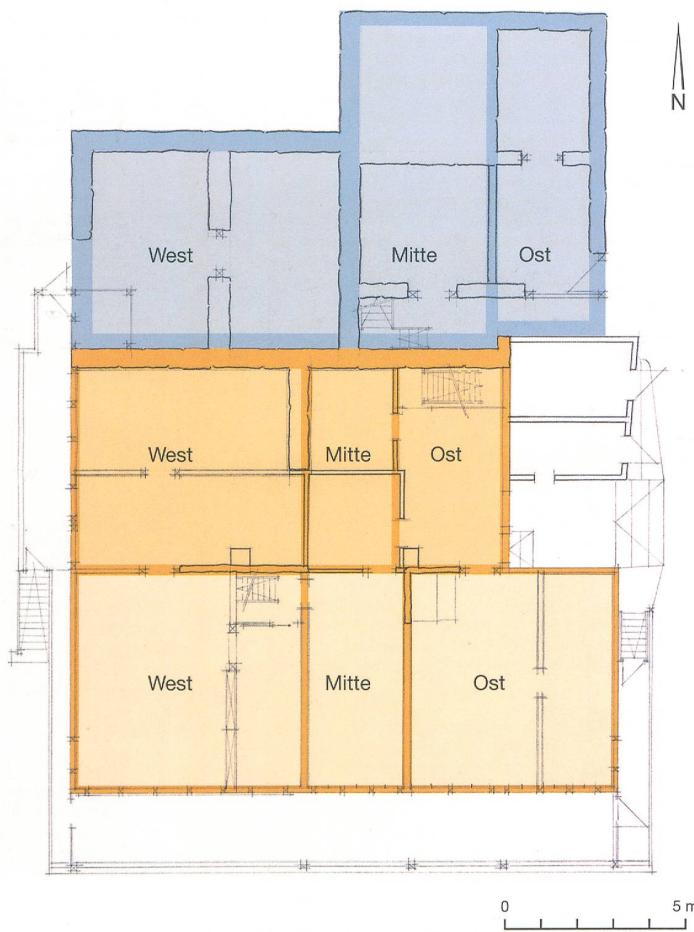
Abb. 4: Erlenbach, Ringoldingen, Heidenhaus. Grundriss Erdgeschoss. Auf dem Architektenplan der 1980er-Jahre ist die Sockelzone der beiden (nicht untersuchten) Ökonomiegebäude in Blau gehalten. Das Heidenhaus in Orange schliesst unmittelbar südlich an. In Hell-orange ist das Vorderhaus und in Dunkelorange das Hinterhaus bezeichnet. Durch die Unterteilungen West, Mitte, Ost ist die Hausteilung ab dem 18. Jahrhundert kenntlich gemacht. Die heutige östliche Haushälfte umfasst den Mittel- und den Ostteil. M. 1:200.

Heute ist das Heidenhaus zweigeteilt (Abb. 4).¹ In der westlichen Haushälfte fanden 1996/97 ein grösserer Umbau und eine umfassende Sanierung statt. Die Denkmalpflege des Kantons Bern begleitete damals die Arbeiten und liess vorab einen Bestandsplan anfertigen, auf dem auch Teile des östlichen Hausteils erfasst sind.² Auf Veranlassung der Denkmalpflege ermittelte das Dendrolabor Egger, Boll, einige Daten zu Bauhölzern der Giebelkonstruktion. Die frühen, in das ausgehende 15. Jahrhundert weisenden Daten unterstrichen bereits damals die bauhistorische Bedeutung des Anwesens als möglicherweise ältestes erhaltenes Haus des Simmentals.

und Kristina Egger sowie der H. A. Fischer Restauratoren AG statt. Untersucht wurde der gesamte aufgehende Baubestand des östlichen Hausteiles mit Ausnahme der rückwärtigen Ökonomiegebäude (Abb. 4, blau). Auf der Grundlage der Bestandspläne von 1996/97 und von ergänzenden aktuellen Architektenplänen⁴ erfolgte die eingehende Bauanalyse sämtlicher Bauteile vom Keller bis zum Dachraum. Außerdem wurden einige Baudetails dokumentiert, die am westlichen Hausteil noch zu beobachten waren beziehungsweise auf Fotografien der Umbaumaßnahmen der 1990er-Jahre zu erkennen sind.⁵ Im Zuge der geplanten Absenkung des Bodenniveaus im ehemaligen Küchenbereich wurde dort ferner eine kleine Grabungsfläche von knapp 20 m² untersucht.

Wie heute war das Haus ungefähr entlang der Firstlinie geteilt. Die östliche Haushälfte war vertikal weiter untergliedert in einen Mittel- und einen Ostteil (Abb. 4). Die westliche

Die östliche Haushälfte (Abb. 4) umfasste zum Zeitpunkt der Untersuchung einen Kellerraum, drei Räume im Erdgeschoss, zwei Räume im Gadengeschoss, ein nur von der Aussenseite verschlossenes Zimmer in der Dachschräge und einen daran anschliessenden offenen Dachraum. Rückwärtig hinter den Stuben lagen im Erdgeschoss Küche und Bad sowie ein Treppenaufgang zum Gaden. Dort, im Obergeschoss, befand sich ein Erschliessungsraum mit Zugängen zu den beiden Gadenkammern. Ebenfalls im Obergeschoss lag ein gefangener Raum, der nur von aussen durch eine Tür in der Nordfassade zugänglich war. Die Räume entlang der Südseite sind Teil des Vorderhauses, jene dahinter gehören zu dem deutlich davon abgetrennten Hinterhaus. Von der Untersuchung unberührt blieben die beiden modernen Stallanbauten an der östlichen Mauer des Hinterhauses, das darüber eingebaute Zimmer und ein weiteres Ökonomiegebäude hinter dem Heidenhaus.

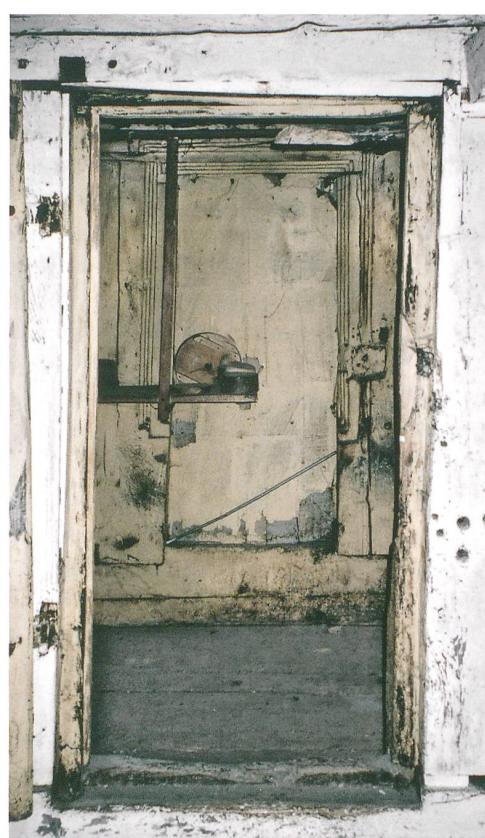
Abb. 5: Erlenbach, Ringoldingen, Heidenhaus. Westlicher Hausteil, Obergeschoss. Blick aus Gaden 1 an die Gademtür zu Gaden 2. Das Türgewände ist mit einem von Hohlkehlen gesäumten Falz verziert. Solche vergleichsweise reichen Dekorelemente wurden mittels Profilhobel an den Bauteilen angebracht. Blick nach Osten.

Für die frühe Zeit liessen sich bisher keine Schriftquellen eindeutig auf das Gebäude beziehen. Wesentliche Informationen sind nur am Bau selbst abzulesen: Die strassenseitigen Hausteile West und Ost (Vorderhaus) bilden eine Einheit und sind im Innern sowohl im Erd- als auch im Obergeschoss mit einem aufwendigen Dekor aus Hohlkehlpfilen versehen (Abb. 5).⁸

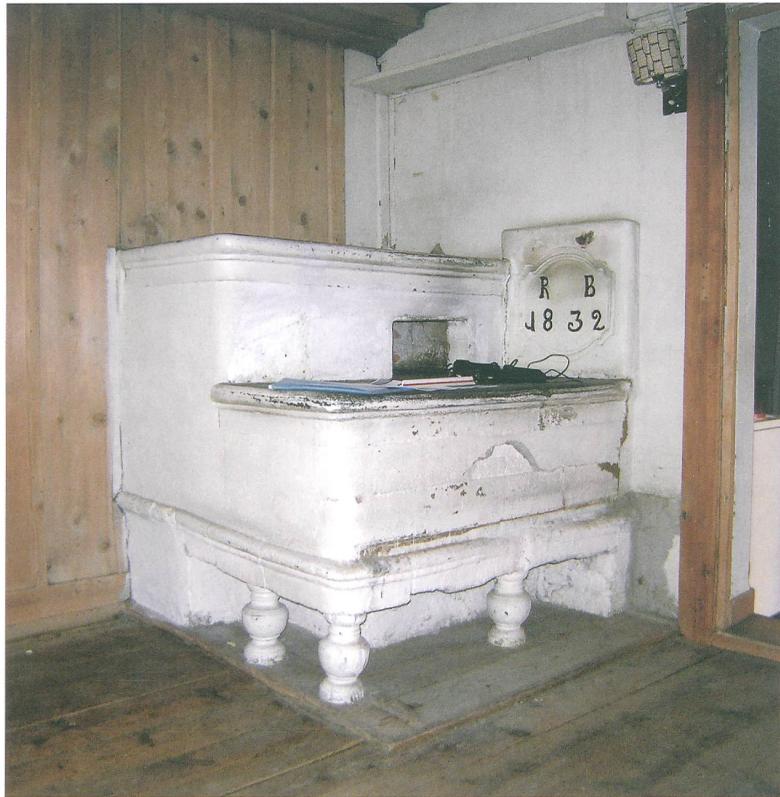
Abb. 6: Erlenbach, Ringoldingen, Heidenhaus. Trittofen aus Sandstein. Die Ofenplatte mit der Inschrift «R B 1832» wurde sekundär in diese Mauer aus rezenten Backsteinen eingebaut. Blick nach Nordwesten.

Während beinahe 50 Jahren, von 1816 bis 1864, befand sich der Ostteil im Besitz von Rudolf Bächler.²⁰ Dieser wird in den Verträgen als Bäuertvogt, Bäuertburgergutsverwalter und Notar bezeichnet. Ihm ist wohl die Ofenplatte mit der Inschrift «R B 1832» in der Stube 4 zuzuordnen (Abb. 6). Rudolf Bächler trat den Hausteil 1864 seinen Kindern ab. Sein Sohn Jakob Bächler, Zimmermann, übernahm ihn drei Jahre später.²¹ In den Grundbucheinträgen sind als Nachkommen Rudolf Bächlers aus zwei Ehen vier Söhne und eine Tochter erwähnt. Drei Söhne sind nach Amerika ausgewandert: Der Schuhmacher Johann Bächler ist bereits 1864 als «nach Amerika ausgewandert» vermerkt.²² Sein Bruder Rudolf Bächler, Spengler, besass von 1855 bis 1879 den Mittelteil des Hauses und ist 1879 als «in Amerika landesabwesend» eingetragen.²³ Jakob Bächler hielt sich 1878 in Amerika auf, als der östliche Hausteil an seine geschiedene Frau überging.²⁴

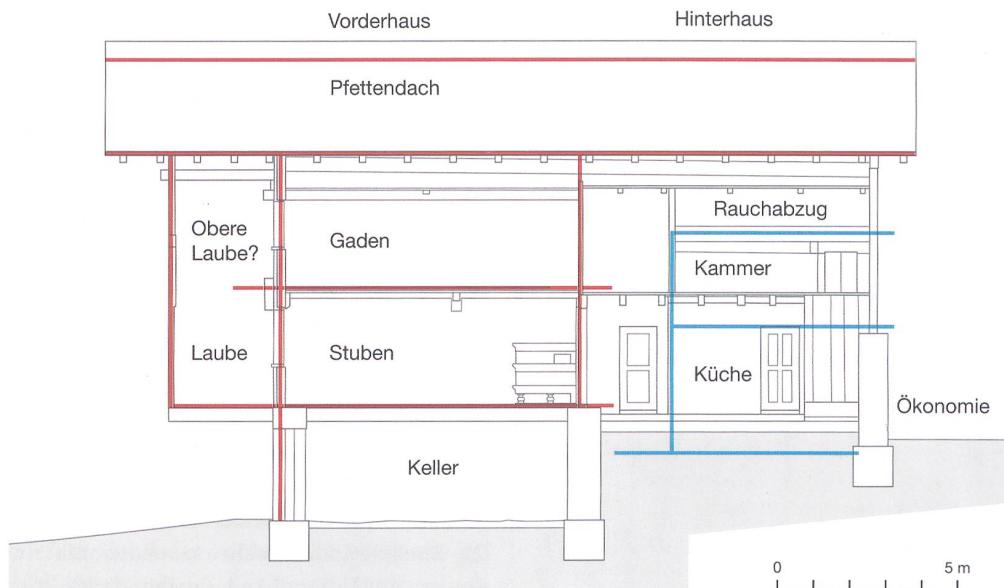
Abb. 7: Erlenbach,
Ringoldingen, Heidenhaus.
Schematischer Längs-
schnitt durch das Haus.
Blau: das deutlich tiefer
gelegene Niveau des
Hinterhauses. M. 1:200.

schied im Gebäudeinnern zwischen Vorder- und Hinterhaus (Abb. 7).

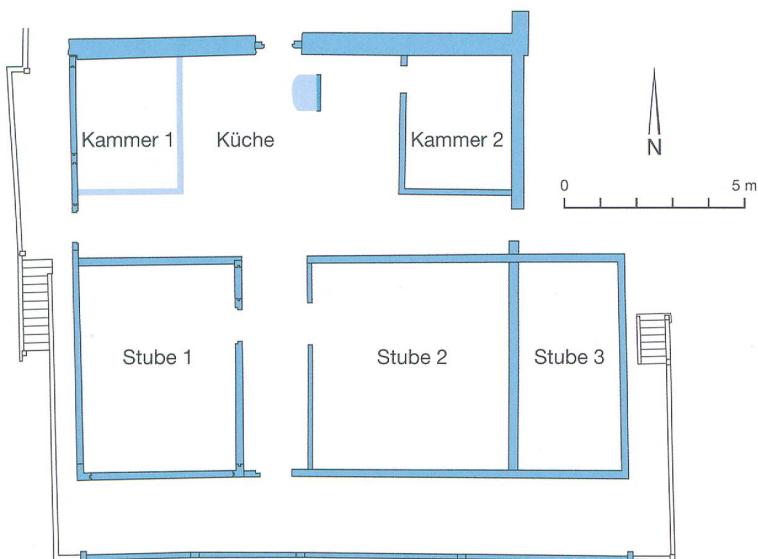
Abb. 10: Erlenbach,
Ringoldingen, Heidenhaus.
Grundriss Erdgeschoss.
Die Raumgliederung der
Bauphase I. M. 1:200.

Das Erdgeschoss ist sowohl von der Giebel- als auch von den Traufseiten her erschlossen (Abb. 10). Seitliche, schmale Lauben führen auf die breite Südlaube, wo nahezu unterhalb des Firstes, nur um eine Gangbreite nach Westen versetzt, eine Zugangstür liegt. Traufseitig führt eine Tür in der Ostwand ins Hinterhaus hinein.

Gaden 5 im rückwärtigen Hausteil lag über Kammer 2 (Abb. 10). Eine Nut im Stummel der östlichen Mauerschwelle zeigt das ehemalige Bodenniveau sowie passend hierzu die noch hälftig erhaltene Tür in der Westwand und das Fenster in der Ostwand. Der Abschluss nach oben ist über die Deckennut in West-, Nord- und Ostwand gegeben (Abb. 16). Die Südwand hingegen fehlt vollständig, von ihr sind nur noch die leeren Einhälssungen in der Ostwand und die abgesägten Kantholzblöcke in der Eckverbindung mit der Westwand erhalten. Die Decke des Gadens 5 war eingeschoben, wie die Schliessbohlenöffnung in der nördlichen Deckennut belegt. Die Gadentür öffnete sich ins Innere.

Der nahezu quadratische Grundriss des Heidenhauses ist einzig im Bereich des Vorderhauses um eine Stubenbreite nach Osten erweitert, was zur Asymmetrie der Fassade führt. Wie die Untersuchungen belegen, bestand diese Bau situation von Beginn an und ist nicht erst durch einen jüngeren Anbau von Stube 3 (Abb. 10) geschaffen worden.

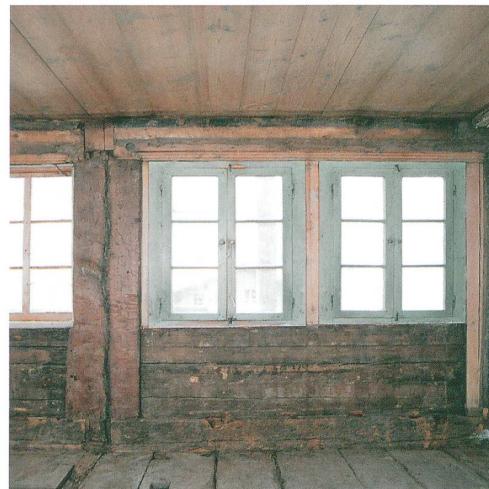
Abb. 11: Erlenbach,
Ringoldingen, Heidenhaus.
Links: Der Ständer in der
linken Bildhälfte war ursprünglich der Eckständer
der Trennwand zwischen
Stube 2 und 3. In Bau-
phase III wird dieser Eck-
ständer auf die Flucht der
Südwand zurückgeschlagen.
Am Deckenrahm ist die Profilierung zu
sehen, die ohne Unterbruch
ins rechte Bild läuft.
Rechts: Die Profilierung
endet beim Eckständer.

Die ursprüngliche Raumgliederung der Bauphase I liess sich über die Anordnung der Ständer, den Bauschmuck und über die Bretterböden erfassen (Abb. 11). Es zeigte sich, dass in der östlichen Haushälfte zwei Stuben angelegt waren. Die grosse Stube 2 lag direkt neben dem Mittelgang. Von diesem war sie über eine Tür erreichbar.³⁷ Die Erschliessung der kleineren Stube 3 bleibt unbekannt, mögliche Zugänge lagen in der West- oder Nordwand.

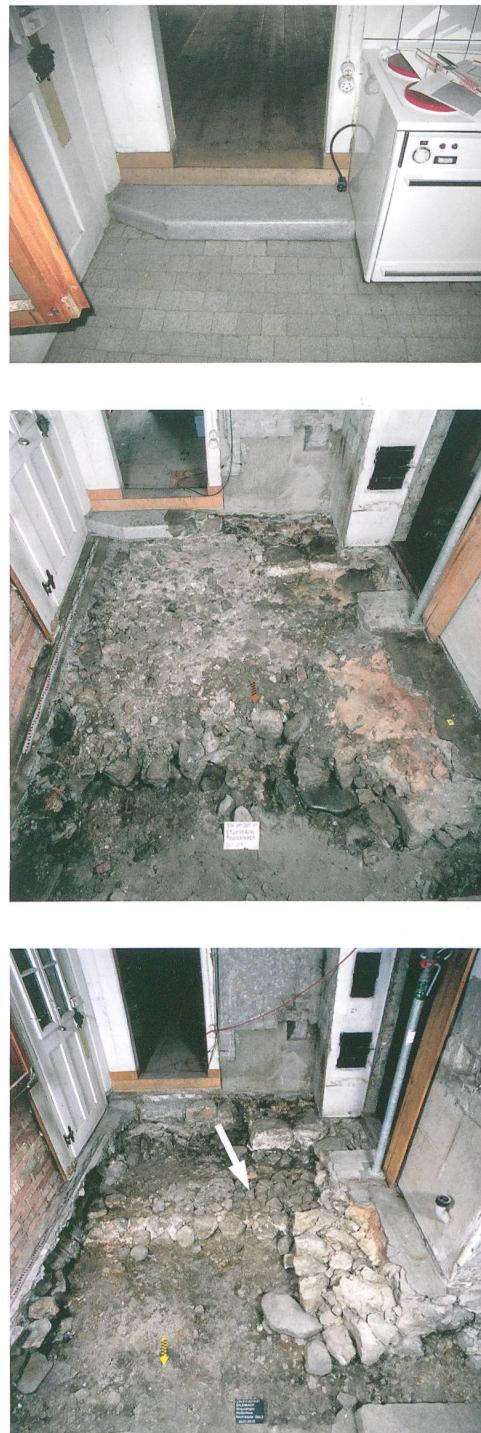
Abb. 12: Erlenbach, Ringoldingen, Heidenhaus. Küche. Oben: Letzte Wohnsituation. Eine Stufe bildet den Übergang vom Hinter- zum Vorderhaus. Mitte: Unter dem Plättliboden lag eine Planieschicht, die eine Sandsteinstufe aufgelegt war. Unten: Zwischen dem Vorder- und dem Hinterhaus gab es einen grossen Niveauunterschied. Der weiße Pfeil markiert die Bodenpflasterung des Hinterhauses. Alle Aufnahmen mit Blick nach Süden.

Der Boden der Räume im Hinterhaus lag 0,45 m tiefer als die Böden im Vorderhaus (Abb. 12). Ob aus den Stuben 2 und 3 diese Räume direkt erschlossen waren, bleibt aufgrund fehlender Spuren von Türen unbekannt. Das Hinterhaus gliederte sich in einen kurzen Quergang,⁴⁰ eine Kammer in der Nordostecke des Hauses (Kammer 2) und in eine offene Rauchküche. Die Spuren von Küche und Kammer konnten in einer kleinen Grabung im Hinterhaus freigelegt werden. Gang, Kammer und Küche verfügten über eine Geröllsteinpflasterung. Ein Streifenfundament gab die Dimension der einst im Raum eingestellten Kammer 2 wieder. Die Reste einer massiveren Steinsetzung im hinteren Teil der offenen Küche, unweit der Nordmauer stammten möglicherweise von einer ersten Herdstelle. Das Hinterhaus ist im Norden durch eine freistehende Mauer begrenzt.

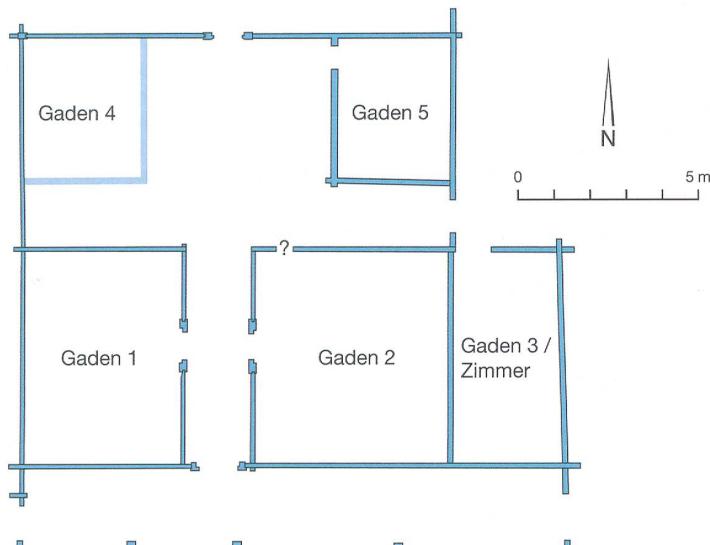
Abb. 13, oben: Erlenbach,
Ringoldingen, Heidenhaus.
Grundriss Obergeschoss.
Die Raumgliederung der
Bauphase I. M. 1:200.

durch die Küche.⁴¹ Ein solcher Aufgang ist jedoch nur für den rückwärtigen Gaden 5 anzunehmen, dessen Tür in der Binnenwand des jüngeren Gadens 6 / Zimmer 7 erhalten war (Abb. 13 und 16).

Der Gaden 3 / Zimmer 6 in der Dachschräge ist nur von außen über eine kleine Tür in der Nordwand zu erreichen (Abb. 13 und 25). Er war nie Teil des Wohnhauses, sondern diente Lagerungszwecken. Seine Ostwand ist durch viele Längsstösse nach Norden und Süden er-

Im Obergeschoss wird der quadratische Hausgrundriss deutlicher, da der kleine Gaden 3 (Abb. 13) im Osten nur von aussen her erschlossen ist und nicht zum Wohnraum zählt. Im Vorderhaus sind die beiden Gaden durch einen Gang getrennt. Rückwärtig lagen im Hinterhaus in der Nordost- wie auch der Nordwestecke zwei weitere Gaden (Gaden 4 und 5). Gaden 5 ist im Baubestand des östlichen Hinterhauses gut ablesbar. Reste des Gadens 4 im westlichen Hausteil sind beim Umbau der 1990er-Jahre in der Nordwand erfasst worden.⁵⁴ Direkt oberhalb des nördlichen Erdgeschosszugangs befindet sich, abgestimmt auf die Raumhöhe der beiden Gaden 4 und 5, eine weitere Tür. Welcher Raum damit erschlossen wurde, ist unklar. Parallel zur Situation in der östlichen Haushälfte wäre man durch diese Tür in den Luftraum der offenen Küche gelangt. Das heisst, zumindest partiell ist im Obergeschoss über der Küche mit weiteren Räumen zu rechnen. Dieser Befund zeigt eindeutig, dass nicht alle Fragen zur ursprünglichen Raumgestaltung geklärt werden konnten.

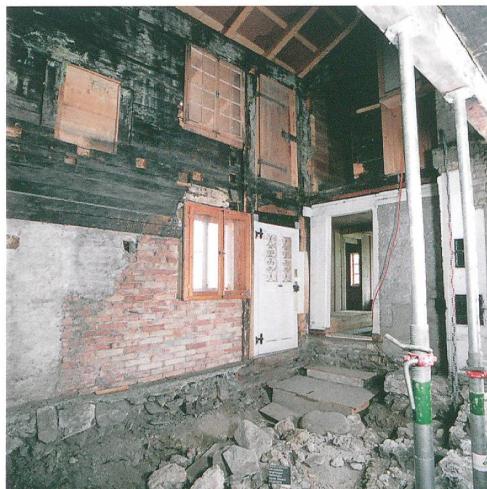
Abb. 14, rechts: Erlenbach,
Ringoldingen, Heidenhaus.
In der Ostwand des Hinter-
hauses laufen die Türstiele
vom Erdgeschoss bis
ins Obergeschoss durch.
Blick nach Südosten.

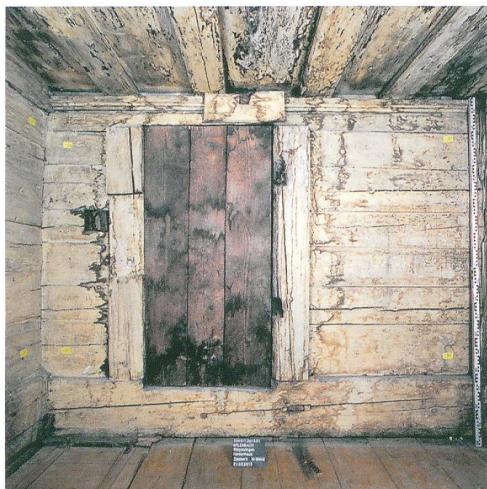
Abb. 15: Erlenbach,
Ringoldingen, Heidenhaus.
Die Nordwand in Zimmer 4
(vgl. Abb. 25). Der profilierten
Konsolen liegen die
Balken der Balken-Bohlen-
Decke auf. Die Profilierung
zieht sich hinter der jüngeren
Trennwand nach Osten zu
Zimmer 5 fort. Zum ori-
ginalen Bestand zählt auch
die in einer jüngeren Bau-
phase zugebretterte Tür
nach Norden.

In deutlich vereinfachter Form findet sich im Obergeschoss der Bauschmuck der Erdgeschossstuben wieder. Die Konsolen am südlichen und nördlichen Rähm sind mit zwei Hohlkehlen profiliert. Auf den Konsolen liegen die Balken der Balken-Bohlen-Decke (Abb. 15). Die Raumhöhe ist mit gut 2 m noch immer beträchtlich. Raumhöhe und -gestaltung lassen eine Nutzung als ansehnliche Schlafräume vermuten. Reine Vorratshaltung wie sonst üblich in den Gaden scheidet wohl aus.⁴³

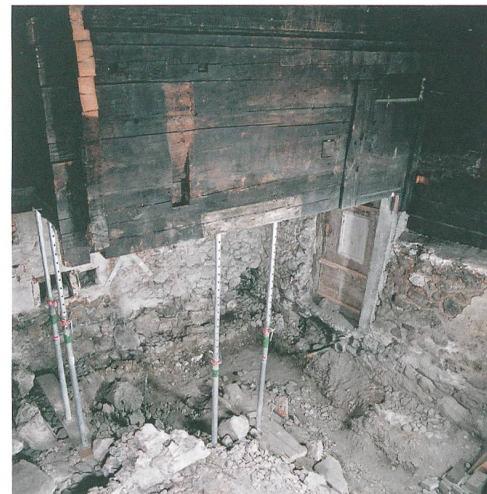
Abb. 16: Erlenbach, Ringoldingen, Heidenhaus. Blick vom Obergeschoss in den rückwärtigen Küchenraum während den Umbaumaßnahmen. An der Ostwand des Gades 6 / Zimmers 7 zeigt sich die Deckennut und die Erschliessungstür zum Vorgängergaden 5 deutlich. Blick nach Nordwesten.

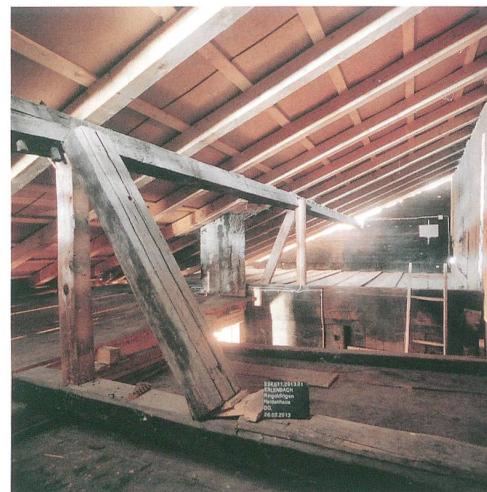
Abb. 17: Erlenbach, Ringoldingen, Heidenhaus. Dachraum. Übersichtsaufnahme in der östlichen Dachstuhlhälfte. Blick nach Südosten.

Der Dachstuhl überspannt in einheitlicher Konstruktion das Vorder- und das Hinterhaus (Abb. 17). Südseitig kragen die Pfetten um gut 3 m gegenüber der Giebelfassade vor, die Dachlast wird dort von einem Ständersystem abgefangen, das auf der breiten Südmauer ruht (Abb. 18). Zur Stabilisierung der Blockhölzer ist in beiden Giebelfeldern, sowohl über dem Vorder- als auch dem Hinterhaus, unterhalb des Firstbalkens ein markanter Ständer ein-

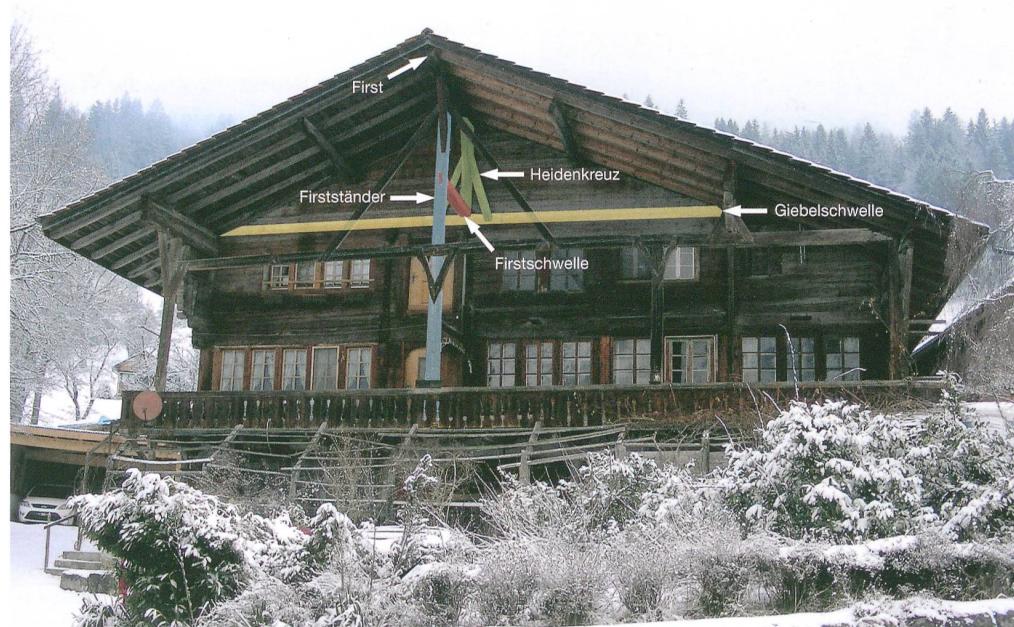
Abb. 18: Erlenbach, Ringoldingen, Heidenhaus. Südfassade mit Heidenkreuz und Ständerkonstruktion. Blick nach Norden.

gestellt. Zusammen mit der hervorgehobenen Giebelschwelle, mit der der Ständer über zwei Fussstreben gesichert ist, bildet er das namengebende Heidenkreuz. Als Besonderheit findet sich beim Heidenhaus in Ringoldingen zwischen dem Heidenkreuz und der Giebelschwelle ein weiterer firstparalleler Balken. Wir bezeichnen diesen als Firstschwelle. Wie der Firstbalken ragt auch dieses Holz aus der Südfassade hervor, ist dort in den Laubenständer eingebunden und mittels Zapfenschloss gesichert. In das Heidenkreuz ist zudem ein Bug eingezapft, der am First angeblattet ist und das Dach zusätzlich stabilisiert.

Zwischen die Laubenschwelle und das Dach ist eine markante Ständerkonstruktion gestellt, die das stark vorkragende Dach trägt. Die Ständer sind wegen der Asymmetrie der Fassade unregelmässig angeordnet. Direkt im Verbund mit den Dachpfetten stehen die beiden Ständer in den Hausecken und jener unter dem First. Die Ständer sind aus Stabilitätsgründen zusätzlich mit einem Ankerbalken verbunden. Vor dem östlichen Hausteil entstand durch diese Anordnung eine grössere Distanz zwischen dem First- und dem Eckständer, weswegen mittig ein zusätzlicher Ständer eingefügt wurde. Der Firstständer ist mit Kopf- und Längsstreben mit dem Ankerbalken und mit weiteren Kopfstreben zusätzlich mit dem First verblattet. Die beiden Eckständer sind durch jeweils eine Kopfstrebe mit dem Ankerbalken und durch weitere zwei mit den Dachpfetten verbunden.

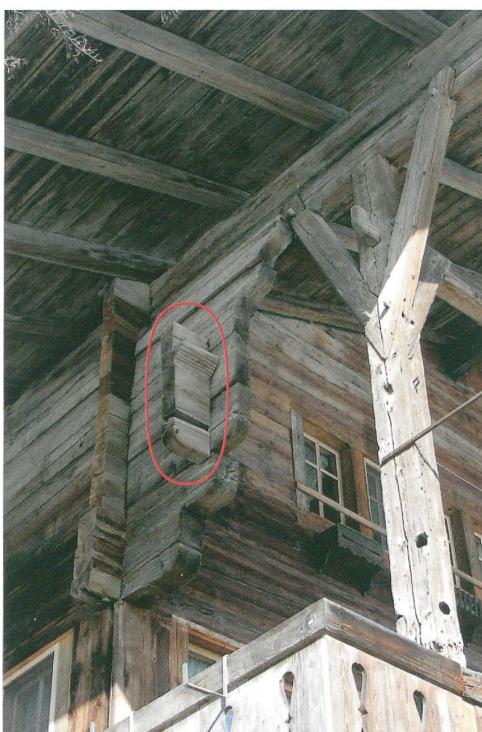
Abb. 19: Erlenbach, Ringoldingen, Heidenhaus. Blick an die südwestliche Hausecke. Im Obergeschoss bildet der überkämmte Vorstoss der Westwand einen Hinweis auf eine Gadenlaube (rot eingekreist). Im östlichen Hausteil fehlen entsprechende Beobachtungen. Blick nach Nordosten.

Hinweise auf eine Gadenlaube, wie sie durch den überkämmten, jedoch abgesagten Eckvorstoss in der westlichen Haushälfte bei der Sanierung in den 1990er-Jahren vermutet wurde, fehlen bei der östlichen Haushälfte (Abb. 19). Neben den deutlich weniger stark vorkragenden Wand- und Eckvorstössen im östlichen Hausteil, die möglicherweise durch sekundäre Massnahmen zu erklären sind, fehlen aber auch im Stubenbund die Spuren von ehemals eingelassenen Unterzügen, von Stichbalken oder anderen vorkragenden Querhölzern.

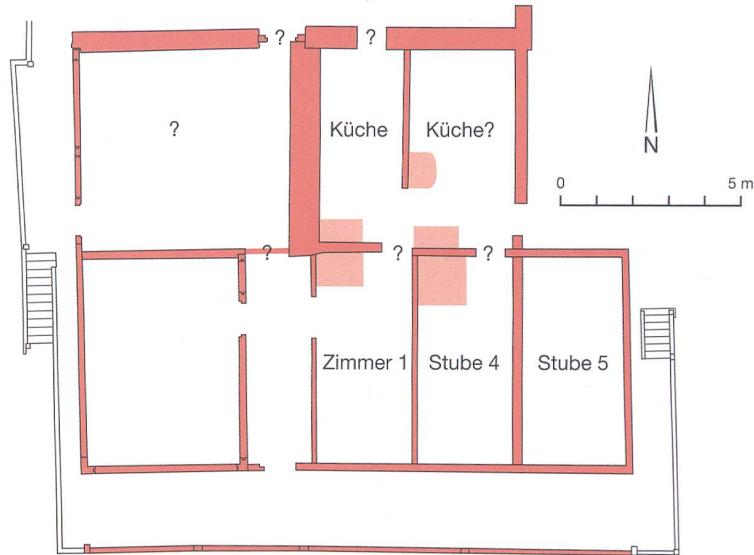
Abb. 21, rechts: Erlenbach, Ringoldingen, Heidenhaus. Grundriss Erdgeschoss. Die Raumgliederung der Bauphase II. M. 1:200.

Mitten in die grosse Stube 2 wurde eine Ständer-Bohlen-Wand eingezogen (Abb. 20). Dadurch entstanden im Vorderhaus drei etwa gleich grosse Räume (Zimmer 1, Stube 4, Stube 5) (Abb. 21). Unklar ist, ob die Raumteilung den Einbau einer neuen Decke notwendig machte oder ob dies erst später geschah. Zu belegen ist, dass beim Einbau der Trennwand die Konsolen der Balken-Bohlen-Decke mindestens lokal entfernt werden mussten. Die Erneuerung der gesamten Deckenkonstruktion ist nicht zu belegen. Gesichert sind ab dieser Bauphase zwei Stubenöfen, die jeweils in der Nordwestecke von Zimmer 1 und Stube 4 standen.

(Abb. 21) schuf neue Raumgrundrisse (Abb. 26), denn die neue Binnenwand aus vertikalen Bohlen mit Wechselfüllung⁴⁵ wurde um 1m nach Osten versetzt (Abb. 27). Dadurch vergrösserte sich die mittlere Stube und es entstanden die neuen Zimmer 2 und 3. Zusätzlich wurden in Zimmer 3 partiell oder vollständig Schwellen und Deckenrahme ausgewechselt, die Bohlenwände erneuert und in der Südwand ein neuer Zugang zur Fassadenlaube geschaffen. Zeitlich parallel dürften auch die Fenster erneuert worden sein. Eine erhaltene Ritzung mit den Initialen «Ch. St.» und der Jahreszahl «1893» liefert hierfür einen *terminus ante quem*. Obschon das Haus im gesamten 19. Jahrhundert von drei unabhängigen Parteien bewohnt wurde, erscheinen die Fenster der gesamten Südfassade im Erdgeschoss derart einheitlich, dass ein gleichzeitiger Einbau zu vermuten ist.⁴⁶ Gesichert sind die Erneuerung der Decken und Böden in den Zimmern 2 und 3 und der zeitgemässen Einbau von Wandtäfeln.

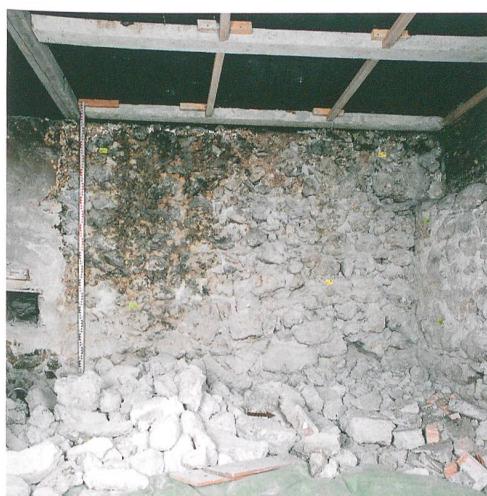
Abb. 22, links: Erlenbach, Ringoldingen, Heidenhaus. Die nachträglich eingebaute Trennmauer ist höher als die Nordmauer und stösst an die Nordwand an. Blick nach Westen.

Im rückwärtigen Haus manifestiert sich die Teilung durch den Einbau einer massiven Steinmauer (Abb. 22). Übers Eck nach Osten geführt, diente die Mauer gleichzeitig als Rückwand der neuen Herdstelle mit Schüröffnung zum Stubenofen von Zimmer 1 (Abb. 23).

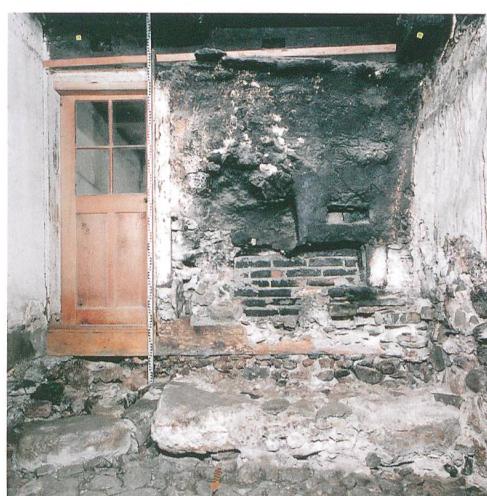
Abb. 23, rechts: Erlenbach, Ringoldingen, Heidenhaus. Auf der Steinpflasterung steht das Herdstellenfundament. Dahinter ist das Schürloch des Stubenofens und der Ausriß einer Kochstelle erkennbar. Blick nach Süden.

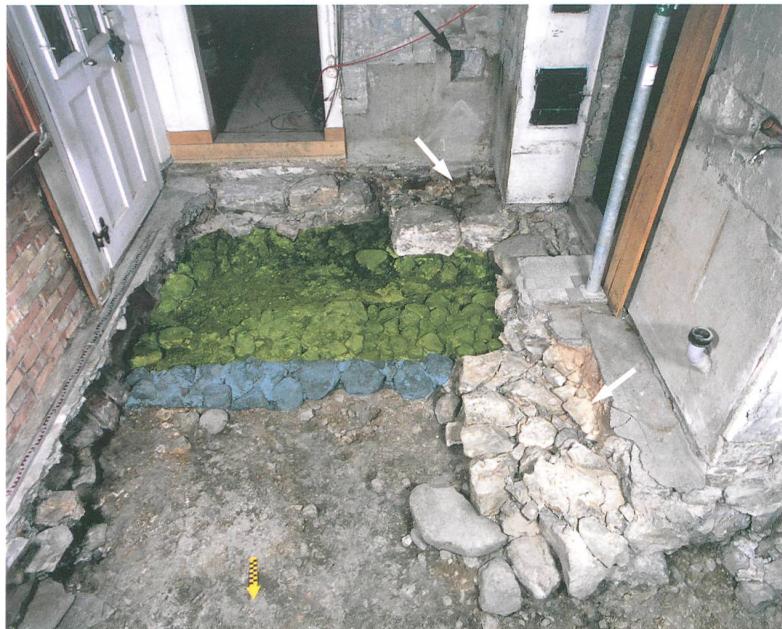
Abb. 24: Erlenbach, Ringoldingen, Heidenhaus. Blick in den offenen Küchenraum. Weisse Pfeile: die beiden möglichen Ofenfundamente; schwarzer Pfeil: Schüröffnung des Stubenofens; grün: Geröllesteinpflasterung im Quergang; blau: Streifenfundament von Kammer 2. Blick nach Süden.

Weitere Spuren von Heiz- und Kocheinrichtungen der Bauphase II zeigten sich auch im ehemals als Gang und Kammer genutzten Bereich des Hinterhauses. Ein kleines Fundament unterhalb der Schüröffnung zum Ofen in Stube 4 deutet diesen Funktionswechsel im ehemaligen Gangbereich an. Dass auch die Kammer 2 aus der Bauphase I (Abb. 10) einer neuen Nutzung zugeführt wurde, belegt ein weiteres Fundament in der Südwestecke (Abb. 24),

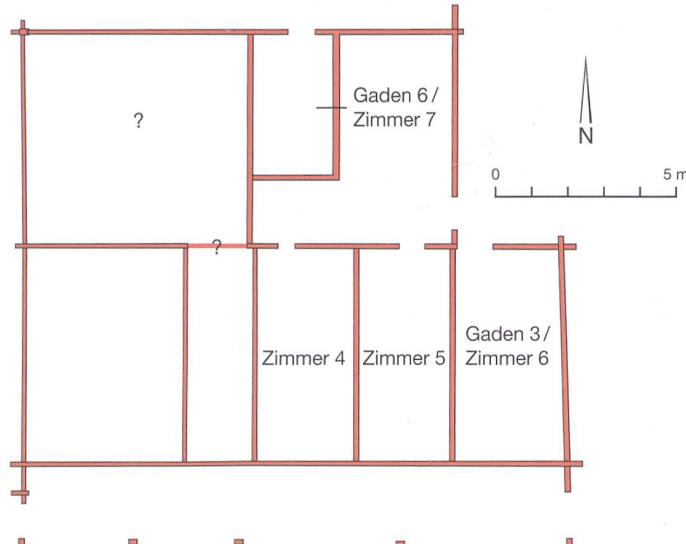
Abb. 25: Erlenbach, Ringoldingen, Heidenhaus. Grundriss Obergeschoss. Die Raumgliederung der Bauphase II. M. 1:200.

Die Liegenschaftsbeschreibungen in einzelnen Verträgen geben ein recht detailliertes Bild der räumlichen Situation. Ein Teil der erwähnten Innenräume kann mit einiger Wahrscheinlichkeit lokalisiert werden. Die folgenden Angaben beziehen sich auf die Grundrisse der Bauphase II (Abb. 21, 25).

Analog zur Teilung des Erdgeschosses erfolgte im grossen Gaden 2 (Abb. 13) der Einbau einer Mittelwand (Abb. 25). Es entstanden die Zimmer 4 und 5. Dadurch wurde der Einbau einer Tür in Zimmer 5 notwendig (Abb. 15). Der Lagerraum Gaden 3 / Zimmer 6 in der Dachschräge blieb unverändert.

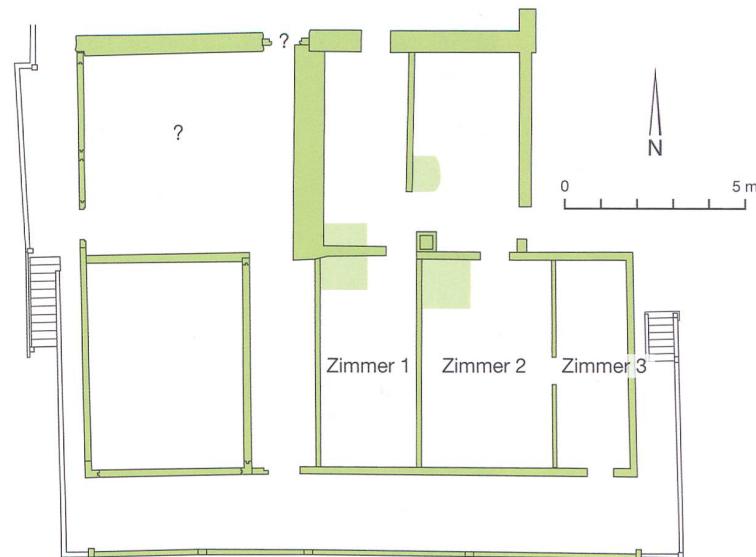
Abb. 26: Erlenbach,
Ringoldingen, Heidenhaus.
Grundriss Erdgeschoss.
Die Raumgliederung der
Bauphase III. M. 1:200.

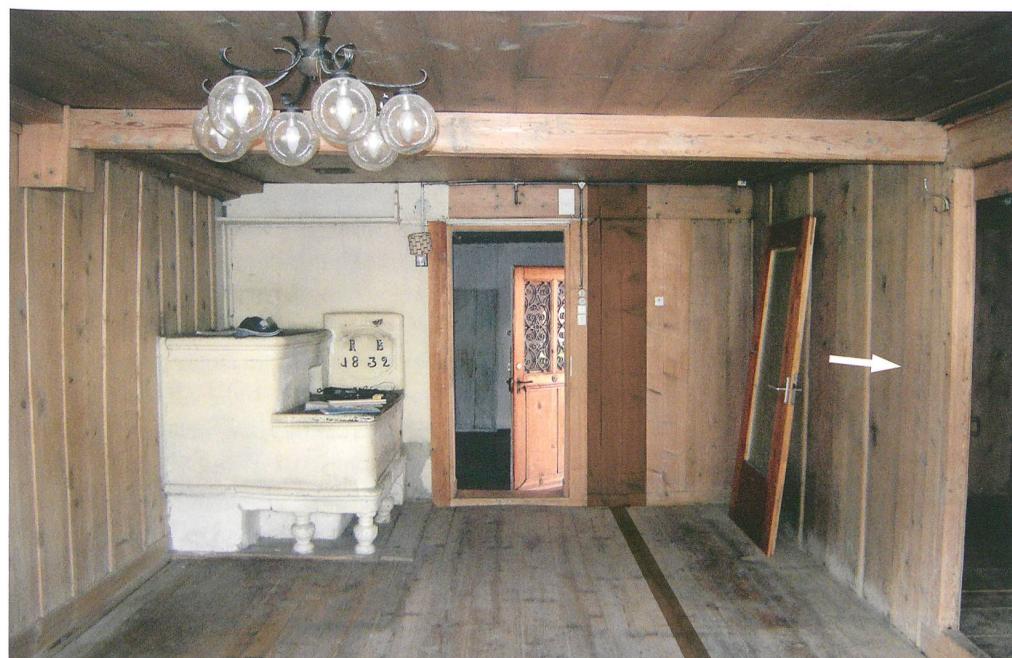
Abb. 27: Erlenbach,
Ringoldingen, Heidenhaus.
Zimmer 2. Die Ostwand
der Bauphase III (weisser
Pfeil) vergrösserte die
Stube um einen Meter.
In brauner Farbe ist auf
dem Bild der Standort der
Ostwand aus Bauphase I
und II gekennzeichnet. Die
Ofenplatte bezieht sich auf
Rudolf Bächler, Besitzer
des östlichen Hausteils
von 1816 bis 1864. Blick
nach Norden.

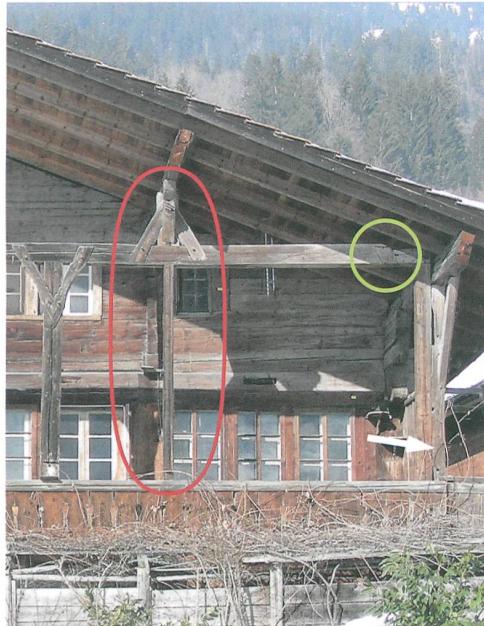
Abb. 28: Erlenbach,
Ringoldingen, Heidenhaus.
Südfassade. Roter Kreis:
Der Ständer wurde nach-
träglich unter die untere
Mittelpfette gestellt.
Grüner Kreis: Beim Einset-
zen des zusätzlichen Eck-
ständers musste die Kopf-
strebe abgesägt werden.
Blick nach Norden.

Vermutlich statische Probleme im östlichen Hausteil zwangen zur Ergänzung des Ständerwerks auf der südlichen Giebelseite (Abb. 28). Die Last der unteren Mittelpfette wurde zusätzlich durch einen neuen Holzständer abgefangen. Der obere Teil des Ständers ist mit zwei Fussstreben am Ankerbalken und mit einem Bug an der Pfette befestigt. Der untere Teil ist in den Ankerbalken und in die Laubenschwelle eingezapft. Im gleichen Zug wurde der östliche Eckständer durch einen zusätzlichen Ständer verstärkt. Die Kopfstrebe des älteren Ständers wurde dabei entfernt.

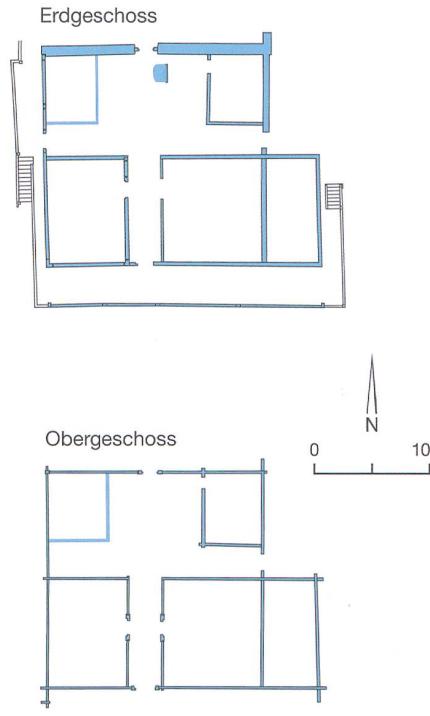
Abb. 29: Erlenbach, Ringoldingen, Heidenhaus. Grundriss Erdgeschoss und Obergeschoss der Bauphase I. Das Heidenhaus war sowohl trauf- als auch giebelseitig erschlossen. Im Hausinnen strukturierten ein Längs- und zwei kurze Quergänge die Räume.

Das im Vergleich zu anderen spätgotischen ländlichen Anwesen reich geschmückte Heidenhaus in Ringoldingen ist formal als ein zweiraumtiefer und dreistubenbreites Gebäude mit Längsgang und zwei kurzen Quergängen zu beschreiben (Abb. 29). An jedem Gangende befand sich eine Zugangstür. Demnach war das Haus sowohl trauf- als auch giebelseitig erschlossen. Ob diese Situation tatsächlich von Beginn an bestanden hat oder erst durch jüngere Änderungen entstanden ist, kann der-

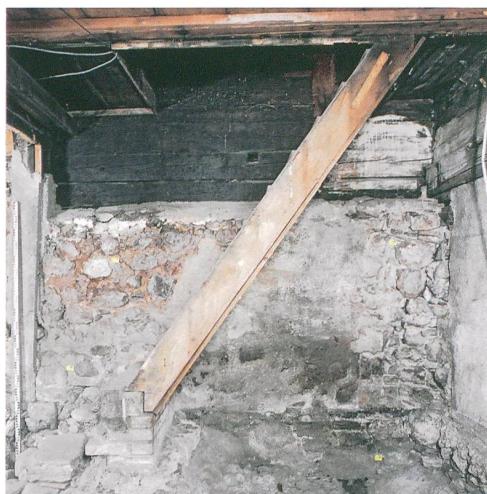
Abb. 30: Erlenbach, Ringoldingen, Heidenhaus. Küche. In der Nordostecke der Küche zeigte sich ein ungewöhnlicher Eckverband. Die Ostmauer wurde in Bauphase IV durch eine Backsteinmauer ersetzt. Blick nach Norden.

Hausinnern keinen sauberen Eckverbund, sondern weisen eine leichte Rundung zwischen Nord- und Ostmauer auf (Abb. 30). Im Bereich der Ostmauer war nur noch der nördliche Ansatz einer alten Steinmauer erhalten. Der grösste Teil der Wand war durch eine deutlich jüngere Backsteinmauer ersetzt. Der originale Verputz auf dem Mauerwerk sollte erhalten bleiben, weswegen das Mauerwerk nur sehr ausschnittsweise beurteilt werden konnte.

An der Nordwand fällt außerdem auf, dass der hölzerne Vorstoss der östlichen Blockwand im Obergeschoss in einen Ständer eingebunden ist (Abb. 30). Die Blockvorstösse sind in eine Nut gefasst, auf der gegenüberliegenden Seite verfügt der Ständer jedoch über einen Kamm.

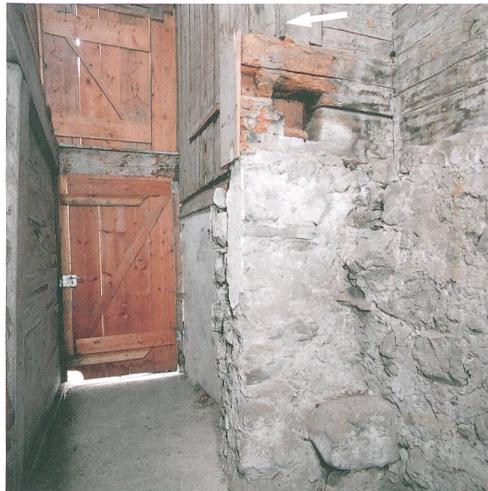
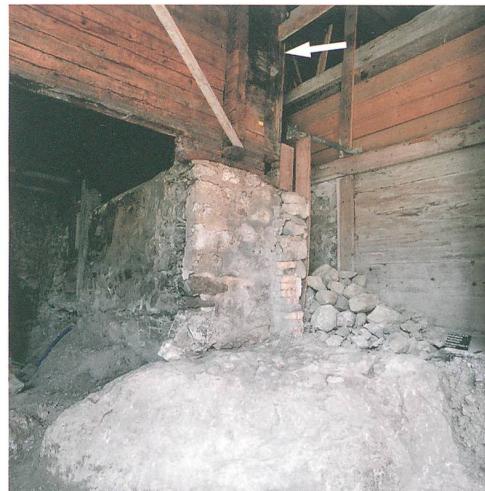
Abb. 31: Erlenbach, Ringoldingen, Heidenhaus. Links: Fortsatz der Ostmauer nach Norden. Auf der Mauer liegen die Schwelle und der Vorstoss der Ostwand. Blick nach Südosten. Rechts: Blick auf die Nord- und Ostmauer während der Umbauarbeiten im Sommer. Die Mauer steht auf dem Felsen. Nach Süden bildet sie eine Stirn oder einen Absatz, dahinter zeigt sich die Vormauerung. Blick nach Nordwesten.

Ausser dass der Eckverbund von der Ost- zur Nordmauer zu einem unbekannten Zeitpunkt verändert wurde, indem man die Mauerstärke innenseitig verringerte, zeigte sich aussenseitig ein Mauerfortsatz nach Norden. Analog zu der innenseitigen Verringerung der Mauerstärke findet sich dieselbe auch aussenseitig am nördlichen Mauerfortsatz, nur dass im Gegenzug aussenseitig die gegenüberliegende Mauerseite verstärkt wurde. Diesem Mauerfortsatz lagen die Vorstösse des Blockbaus zentral auf (Abb. 31).

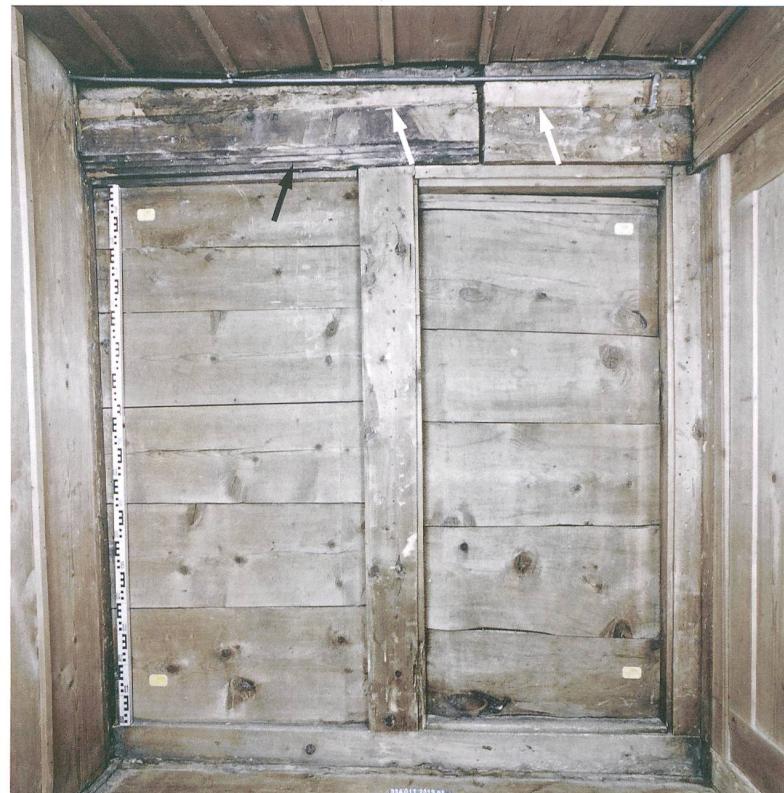
Abb. 33: Erlenbach, Ringoldingen, Heidenhaus. Zimmer 3. Die weißen Pfeile markieren die zurückgestraft Konsole am Deckenrähm. Der schwarze Pfeil markiert die Profilierung, welche am Längsstoss fehlt. Blick nach Norden.

Schon während der Untersuchung zeigte sich eine Reparatur am nördlichen Rähm des Vorderhauses (Abb. 33). Die zurückgeschlagene Konsole belegt, dass beim Einbau die Balken-Bohlen-Decke offensichtlich noch bestanden hat, auf die renaissancezeitliche Verzierung aber bereits verzichtet wurde. Die Datierung des Längsstosses (Fnr. 128108) belegt denn hier auch eine Reparatur in der ersten Hälfte des 18. Jahrhunderts, die in keinem Zusammenhang mit den jüngeren Umbauten des 19. Jahrhunderts in Zimmer 3 stand.
