Artikel: Plateau de Diesse, Lamboing, Les Moulins 1 : un intéressant moulin du

17e siècle

Un intéressant moulin du 17e siècle

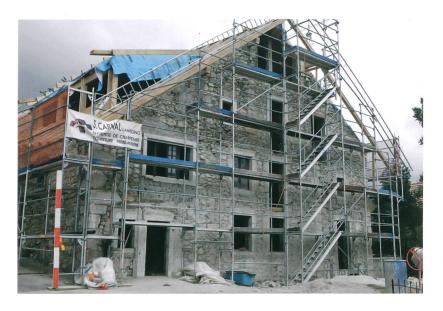
Fig. 1: Plateau de Diesse, Lamboing, Les Moulins 1. Travaux de rénovation en cours. Vue vers le nord-est.

C'est à la faveur d'un projet de transformation touchant le moulin le plus en amont que le Service archéologique saisit l'opportunité d'engager une analyse de bâti (fig. 1, 2). En façade, ce bâtiment révélait quelques encadrements de fenêtres chanfreinés post-gothiques qui, à eux seuls, trahissaient son ancienneté. Quoique la roue hydraulique ait disparu, des vestiges de meunerie du début du 20° siècle sont encore conservés et feront l'objet d'une mise en valeur muséale (fig. 3). L'épaisse meule appuyée contre la façade ouest évoque par sa forme et ses dimensions plutôt une ribe (battoir), qu'une pierre de meunerie.

L'ultime chantier d'envergure (jaune) se caractérisait surtout par une série des percements opérés sur les façades sud et ouest (fig. 1 et 6). Ainsi, la façade pignon vit-elle l'ouverture de quatre fenêtres de format similaire (33), alors qu'une cinquième fenêtre éclairait la pièce sudorientale du rez-de-chaussée. En façade ouest, l'ouverture d'une porte charretière à linteau horizontal, peut-être en remplacement d'une ancienne porte cochère voûtée, ainsi que de deux fenêtres décalées, coïncide avec l'obturation d'une porte et d'un soupirail. Ces transformations devaient découler d'une adaptation des locaux, voire de changements techniques

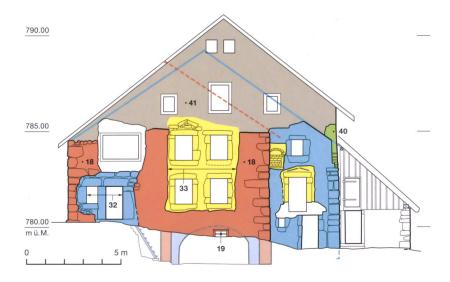
Fig. 2: Plateau de Diesse, Lamboing, Les Moulins 1. Relevé figurant les principales phases d'aménagement identifiées en façade sud. Ech. 1:200. La commune de Plateau de Diesse regroupe trois villages depuis 2014: Diesse, Prêles et Lamboing. Au sud de ce dernier, le long du chemin vicinal dit «Les Moulins», trois anciens moulins hydrauliques se succédaient au fil d'un petit ruisseau bucolique. Celui-ci se jetait dans le Twannbach qui alimentait encore d'autres roues plus loin en aval. Différentes lettres de fiefs attestent l'existence de moulins dans ce secteur au plus tard dès le 15° siècle.

En dépit des limites imposées au projet, il a été possible de mettre en évidence quatre chantiers majeurs ayant affecté ce bâtiment durant son existence. Le noyau ancien (rouge) se caractérise par une façade pignon méridionale de 10 m de largeur et une extension nord-sud incertaine, mais peut-être déjà identique à l'actuelle. Au sud, le logement occupait deux niveaux sur sous-sol partiellement excavé et comportait près de 81 m² habitables, sans compter les caves et annexes. Un soupirail au sud (19) et trois fenêtres à l'ouest semblent se rapporter à cette phase. A l'est, le coursier aménagé en gros blocs calcaires (fig. 4) et le canal de fuite se rapportaient déjà à la phase rouge. La technologie hydraulique mise en œuvre n'est pas connue: roue en-dessus, roue en-dessous ou roue de poitrine. Au vu de la situation topographique et du faible mais régulier débit du ruisseau, une roue à augets alimentée par une chute (roue en-dessus) paraît la plus vraisemblable. Cette phase pourrait remonter au 17e siècle.

C'est vraisemblablement au cours du 18e siècle, que le bâtiment a subi une première extension complétée de différents réaménagements (bleu et vert). Une annexe sur trois niveaux, ajoutée à l'est, augmente la surface de plancher de l'habitation qui dépasse alors 110 m². La toiture, dont la trace se lit au-dessus de l'annexe, est remplacée ou adaptée. Quelques aménagements sont attribuables à ce chantier. Ainsi, la belle chambre ou poile était chauffée par un fourneau, dont il ne restait que les fondations maçonnées. Celui-ci était alimenté depuis la cuisine par le biais du foyer de cuisson situé sous le tué en briques parfaitement conservé (fig. 5). Les pièces de vie au rez-de-chaussée et à l'étage devaient être lambrissées. Dans la cave, l'érection d'une voûte et l'obturation conjointe d'une porte visait à résoudre des problèmes statiques. Ces adaptations nécessitèrent la création d'un accès à la cave depuis la cuisine ainsi que la modification des baies de cette dernière (18, 32). La logique voudrait qu'à cette même phase se rattache la construction du mur de façade oriental actuel engendrant l'intégration du coursier, et donc de la roue, au sein du bâtiment, dans une pièce étroite ad hoc. A cette phase, on pourrait ajouter une porte en façade ouest qui fut toutefois rebouchée ultérieurement.

Le troisième chantier majeur (brun) touchait l'étage supérieur: les murs sud et est furent rehaussés (41), une nouvelle charpente uniforme, l'actuelle, posée sur l'ensemble du bâtiment. L'ossature portante en pan de bois fut intégrée à la maçonnerie, à fleur de la surface du parement intérieur. La charpente et les maçonneries n'ont fait l'objet d'aucun relevé de détail. Les encadrements de fenêtre en ciment sont eux postérieurs au rehaussement.

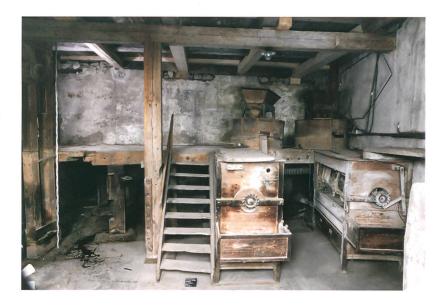
Fig. 3: Plateau de Diesse, Lamboing, Les Moulins 1. Vue intérieure du laboratoire de meunerie avant travaux. Au premier plan, deux blutoirs, à l'arrièreplan, sur le palier, deux meules surmontées de leur trémie respective. Vue vers l'est.

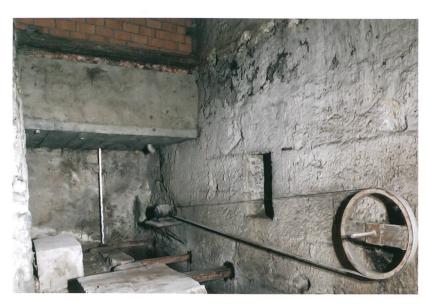
Fig. 4: Plateau de Diesse, Lamboing, Les Moulins 1. Mur en gros appareil qui à l'origine formait la façade est; le coursier maçonné témoigne de la dimension de la roue en bois aujourd'hui disparue. Vue vers le sud.

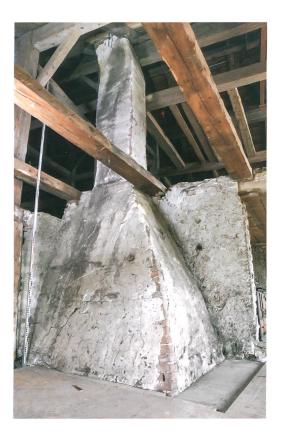
Fig. 5: Plateau de Diesse, Lamboing, Les Moulins 1. Au-dessus du foyer de la cuisine, un magnifique tué en briques revêtues d'un enduit à la chaux est encore conservé. Vue en direction du nord-est.

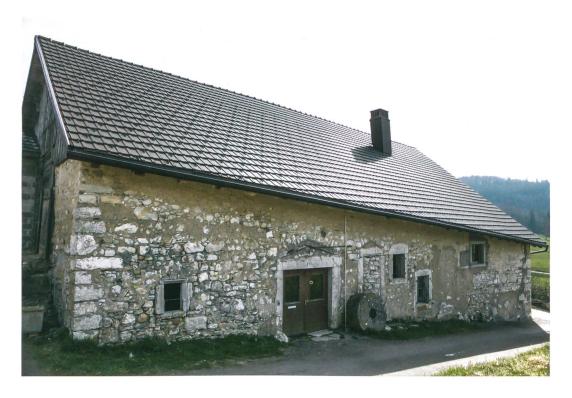
Fig. 6: Plateau de Diesse, Lamboing, Les Moulins 1. Façade ouest avant travaux. Diverses baies, parfois obturées, témoignent des modifications apportées au bâtiment au cours des générations.
