**Zeitschrift:** Archäologie Bern : Jahrbuch des Archäologischen Dienstes des Kantons Bern = Archéologie bernoise : annuaire du Service archéologique du canton de Berne

**Artikel:** Plateau de Diesse, Lamboing, Les Moulins 1 : un intéressant moulin du 17e siècle

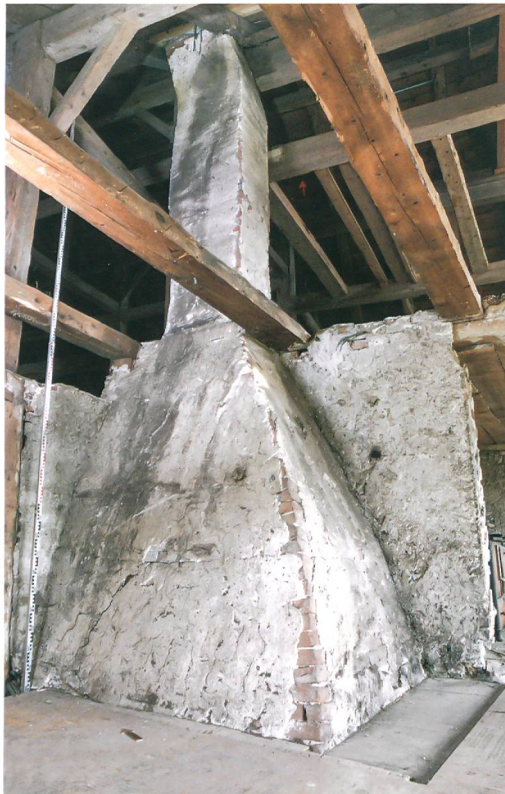
Fig. 5: Plateau de Diesse, Lamboing, Les Moulins 1. Au-dessus du foyer de la cuisine, un magnifique tué en briques revêtu d'un enduit à la chaux est encore conservé. Vue en direction du nord-est.

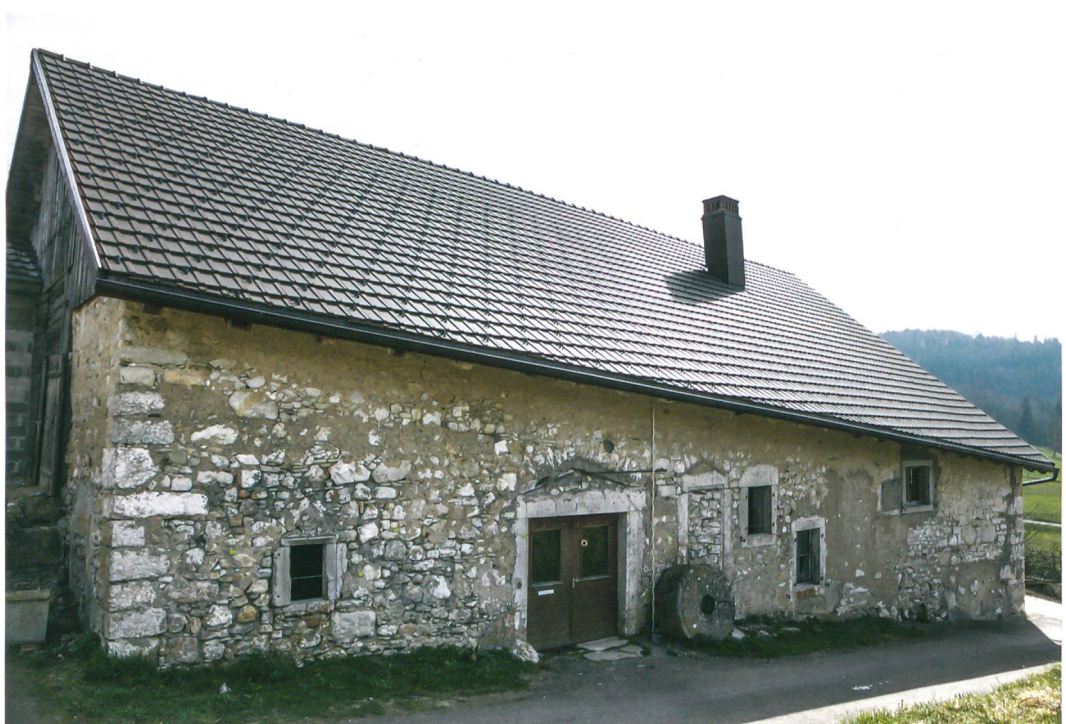
Fig. 6: Plateau de Diesse, Lamboing, Les Moulins 1. Façade ouest avant travaux. Diverses baies, parfois obturées, témoignent des modifications apportées au bâtiment au cours des générations.
