**Artikel:** Plateau de Diesse, Lamboing, Les Moulins 1 : un intéressant moulin du 17e siècle

Un intéressant moulin du 17<sup>e</sup> siècle

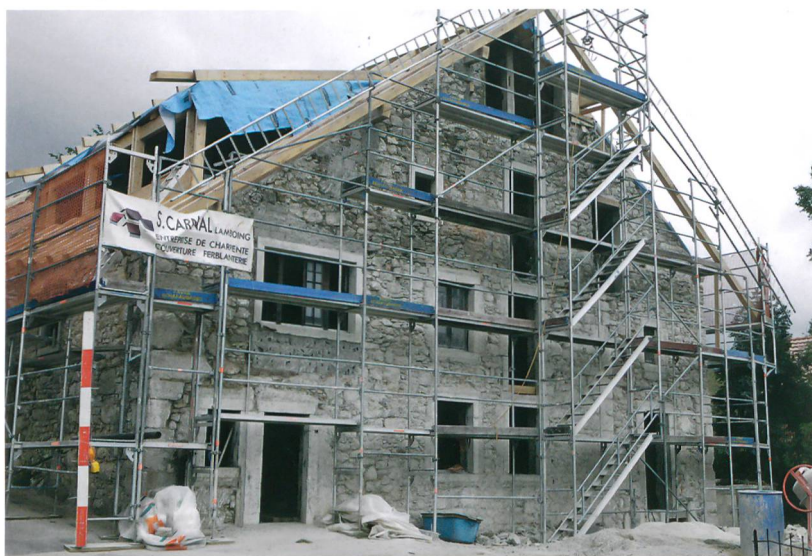
Fig. 1 : Plateau de Diesse, Lamboing, Les Moulins 1. Travaux de rénovation en cours. Vue vers le nord-est.

C'est à la faveur d'un projet de transformation touchant le moulin le plus en amont que le Service archéologique saisit l'opportunité d'engager une analyse de bâti (fig. 1, 2). En façade, ce bâtiment révélait quelques encadrements de fenêtres chanfreinées post-gothiques qui, à eux seuls, trahissaient son ancienneté. Quoique la roue hydraulique ait disparu, des vestiges de meunerie du début du 20<sup>e</sup> siècle sont encore conservés et feront l'objet d'une mise en valeur muséale (fig. 3). L'épaisse meule appuyée contre la façade ouest évoque par sa forme et ses dimensions plutôt une ribe (battoir), qu'une pierre de meunerie.

L'ultime chantier d'envergure (jaune) se caractérisait surtout par une série des percements opérés sur les façades sud et ouest (fig. 1 et 6). Ainsi, la façade pignon vit-elle l'ouverture de quatre fenêtres de format similaire (33), alors qu'une cinquième fenêtre éclairait la pièce sud-orientale du rez-de-chaussée. En façade ouest, l'ouverture d'une porte charretière à linteau horizontal, peut-être en remplacement d'une ancienne porte cochère voûtée, ainsi que de deux fenêtres décalées, coïncide avec l'obturation d'une porte et d'un soupirail. Ces transformations devaient découler d'une adaptation des locaux, voire de changements techniques

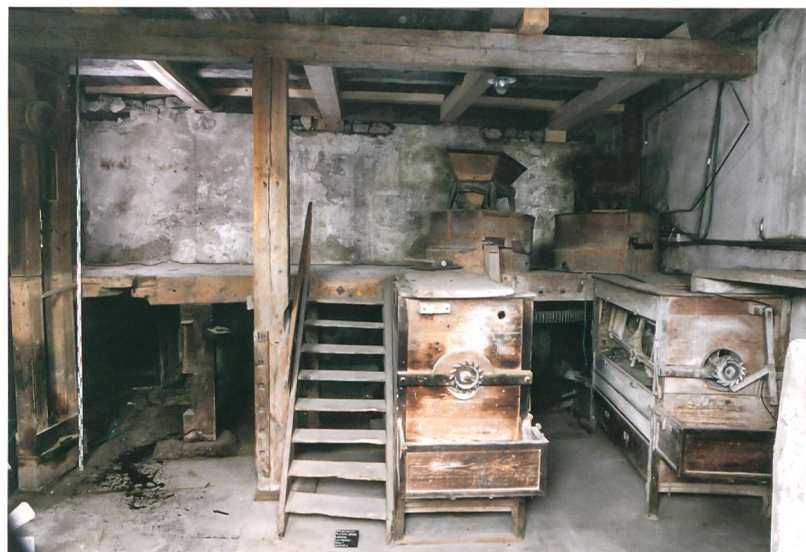
Fig. 3: Plateau de Diesse, Lamboing, Les Moulins 1. Vue intérieure du laboratoire de meunerie avant travaux. Au premier plan, deux blutoirs, à l'arrière-plan, sur le palier, deux meules surmontées de leur trémie respective. Vue vers l'est.
