**Artikel:** Plateau de Diesse, Lamboing, Les Moulins 1 : un intéressant moulin du 17e siècle

Un intéressant moulin du 17<sup>e</sup> siècle

CHRISTIANE KISSLING ET CHRISTOPHE GERBER

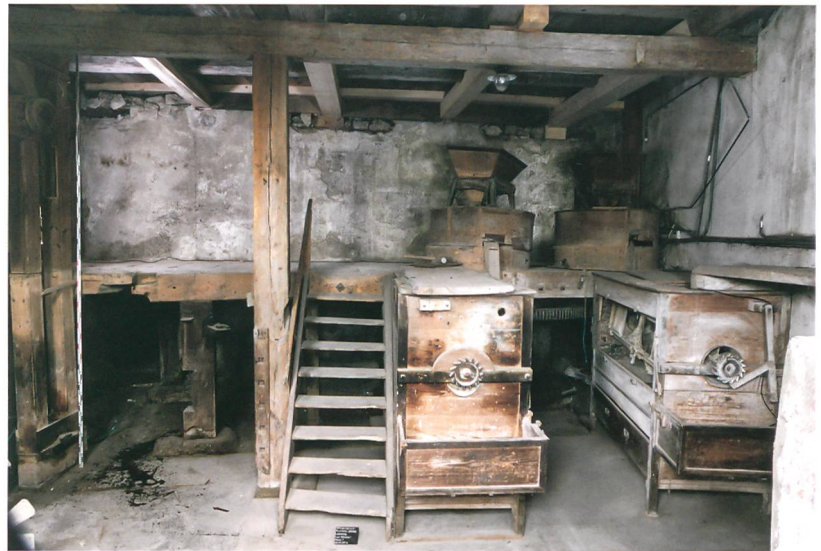
Fig. 3: Plateau de Diesse, Lamboing, Les Moulins 1. Vue intérieure du laboratoire de meunerie avant travaux. Au premier plan, deux blutoirs, à l'arrière-plan, sur le palier, deux meules surmontées de leur trémie respective. Vue vers l'est.
