Artikel: Il progetto di restauro della Bauhaus

Autor: Accossato, Katia

GENERSANIERUNG BAUHAUS DESSAU DENKMALPFLERISCHE ZIELSTELLUNG STIFTUNG BAUHAUS DESSAU

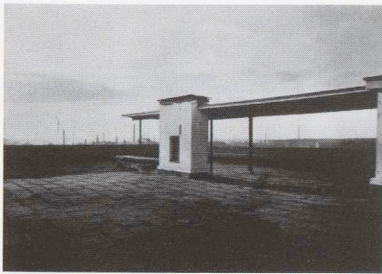
Terrazza dell'Ateliergebäude negli anni '20
Fonte: Bauhaus-Archiv Berlino

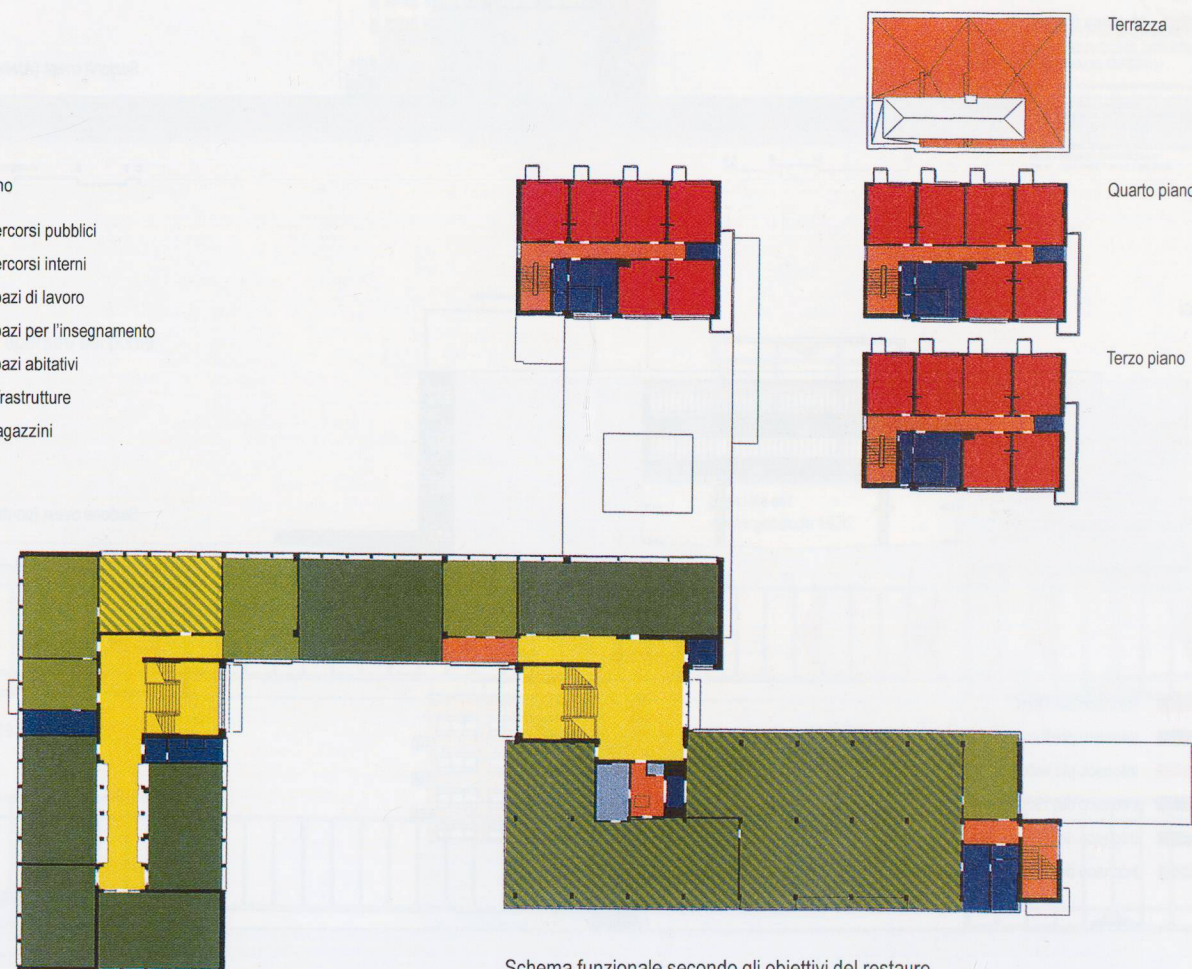
-   Percorsi pubblici
-   Percorsi interni
-   Spazi di lavoro
-   Spazi per l'insegnamento
-   Spazi abitativi
-   Infrastrutture
-   Magazzini

Schema funzionale secondo gli obiettivi del restauro

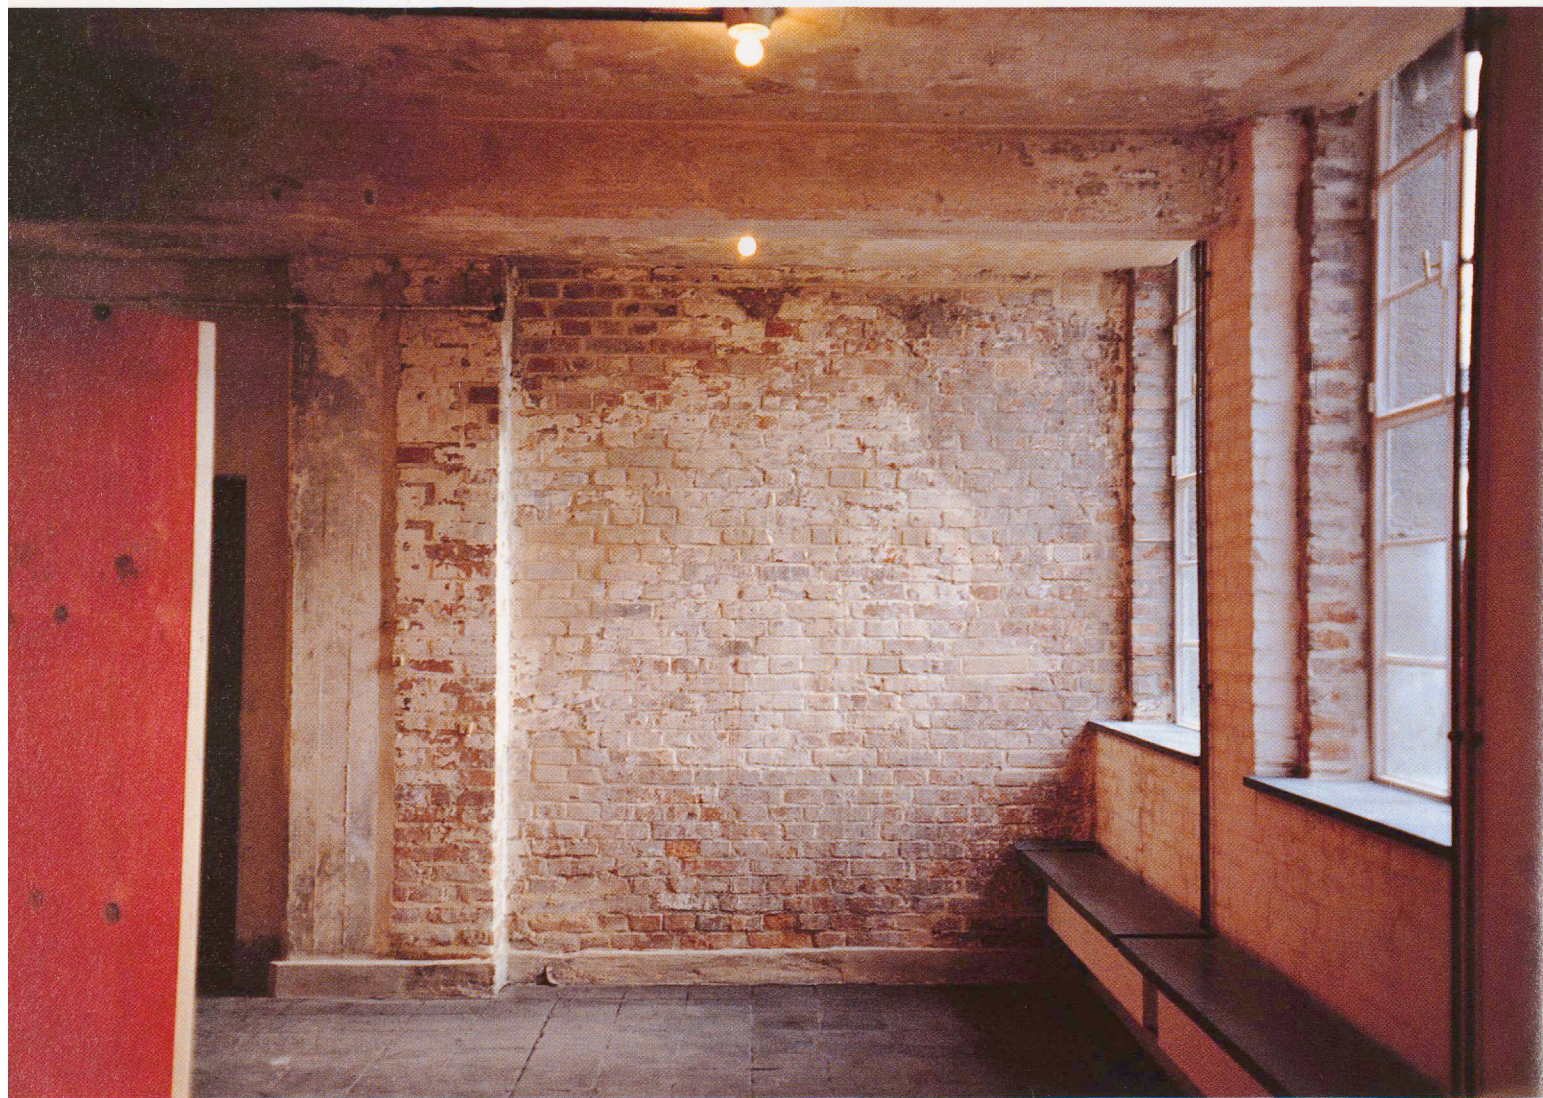
Foto della cantina restaurata secondo lo stato originario del 1926 (edificio mediano)

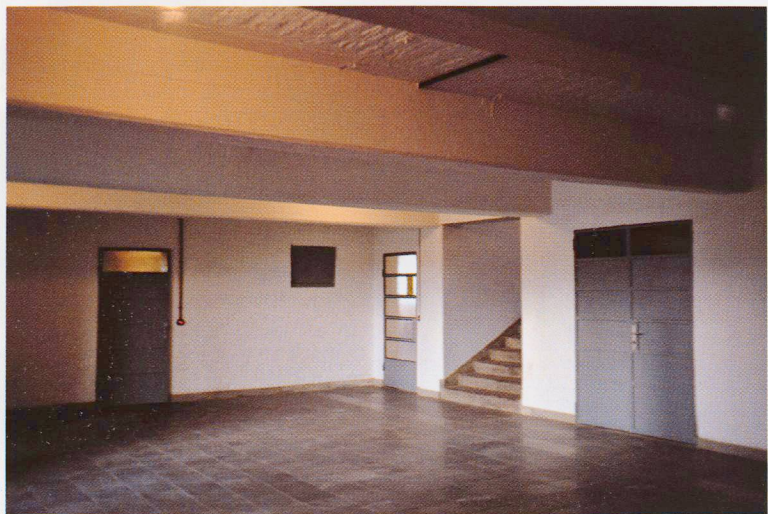
Foto dell'atrio a livello della cantina (pulizia e nuova destinazione funzionale)

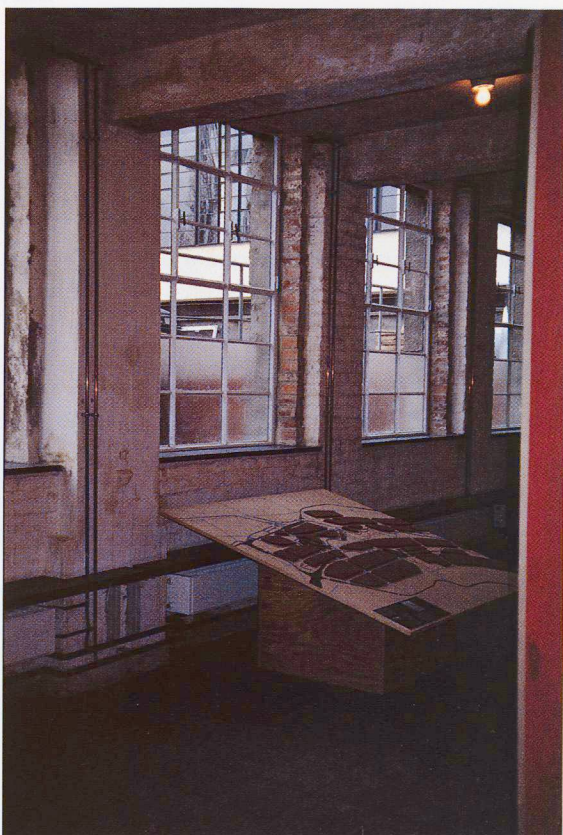
Dettaglio della cantina
