Zeitschrift: Archi : rivista svizzera di architettura, ingegneria e urbanistica = Swiss review of architecture, engineering and urban planning

Artikel: Analisi geotecnica : influsso sulla longevità e sui costi dell'opera

Autor: Franscini, Andrea

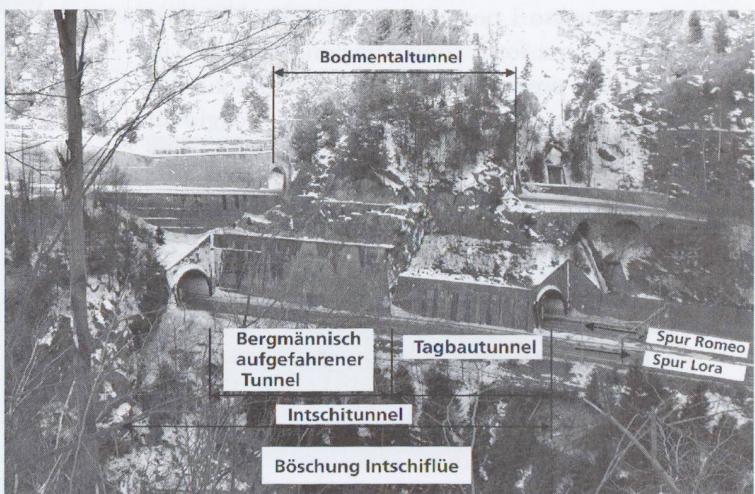
1 – Situazione A2 Amsteg-Meitschilgen

elaborare un piano d'intervento per il risanamento delle opere. In questo testo vengono illustrati i problemi di stabilità e le misure di risanamento adottate per i manufatti dell'autostrada e della strada cantonale in prossimità della galleria Bodmental (fig. 1). Già durante la costruzione dell'autostrada negli anni 1967-1968 in prossimità del portale Nord del tunnel Intschi I, corsia Romeo (direzione Gottardo), a causa della presenza nella sezione di roccia di strati labili si sono verificate notevoli deformazioni nei diversi manufatti realizzati. Si sono inoltre riscontrati danni lungo la strada cantonale, in particolar modo all'altezza della galleria Bodmental. I geologi hanno rilevato la presenza di strisce milonitiche e scistose della roccia che sono all'origine della precaria stabilità della scarpata nella zona. A suo tempo la messa in opera di ancoraggi ha permesso di ridurre le deformazioni in modo soddisfacente (fig. 2).

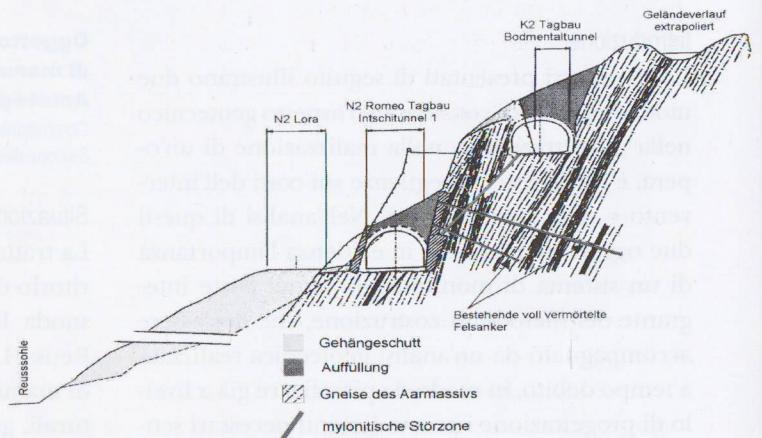
2 – Profilo geologico (dr. Franz Keller, Büro für Technische Geologie Dr. M. Kobel&Partner AG)

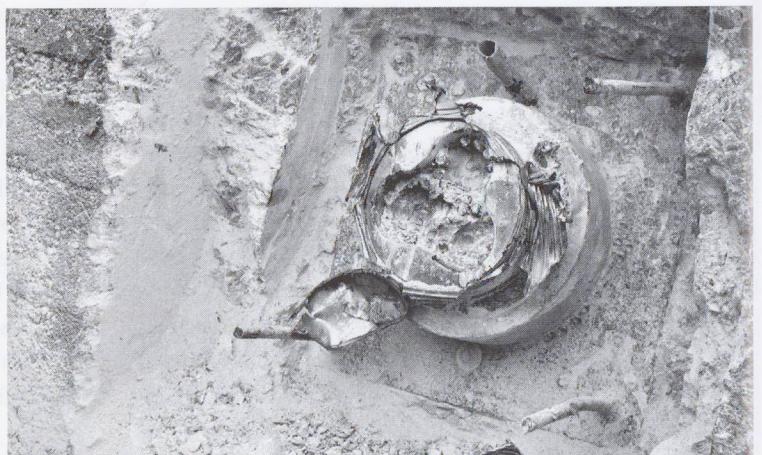
3 – Ancoraggio della prima generazione

Gli ancoraggi della prima generazione sono stati concepiti come misure di sicurezza permanente. Per questo motivo si è deciso di ricorrere all'impiego di ancoraggi da roccia iniettati con miscela cementizia lungo la loro intera lunghezza. Non sono però stati equipaggiati con sistemi di monitoraggio. Di conseguenza non si è in possesso di alcuna informazione sullo stato degli ancoraggi e sulla loro attuale sicurezza strutturale. Nel frattempo sono stati riscontrati nuovi danni al portale della galleria Intschi I: diverse fessure e piccole deformazioni presso il portale della tratta a cielo aperto della corsia Romeo. Gli studi di stabilità effettuati nel 2002 hanno mostrato che gli ancoraggi, allo stato attuale, possono ancora essere considerati funzionanti (fig. 3). La rottura di un ancoraggio porterebbe però al cedimento progressivo di altri ancora, minacciando così la stabilità delle opere, inclusa la galleria Bodmental. Su tutta la tratta e presso i portali della galleria si può riscontrare una forte concentrazione di danni: in particolare presso il portale Sud i danni sono dovuti ad uno spostamento a valle dell'appoggio (in fase di costruzione). Inoltre è stato evidenziato un dimensionamento insufficiente del rivestimento definitivo della galleria (arco in calcestruzzo).

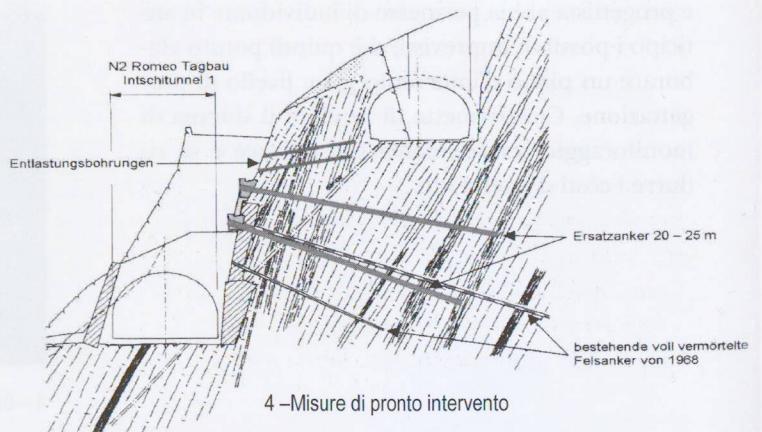
4 – Misure di pronto intervento

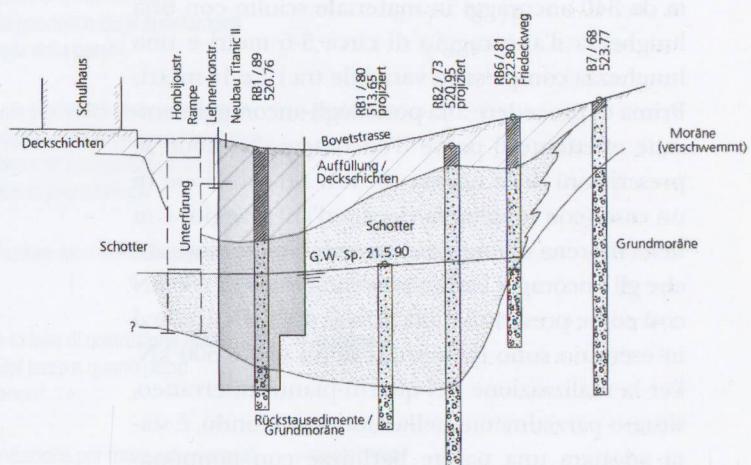
6 – Ancoraggio della prima generazione

La sezione geologica trasversale (fig.6) mostra le condizioni del terreno nella sezione di valle lungo la quale una volta scorreva il riale Sulgenbach. Dai sondaggi in profondità si è potuto rilevare che lo strato alla base del sondaggio è costituito da sedimenti glaciali (morena di fondo) a carattere argilloso-limoso e limoso-sabbioso con scarsa permeabilità. Sopra di esso troviamo uno strato di ghiaia di spessore variabile tra gli 8 e i 13,5 metri a forma di canale. Lo strato superiore si compone di depositi alluvionali a carattere limoso-sabbioso e sabbioso-ghiaioso misto a materiale di ripieno per uno spessore variabile tra i 2 e i 5,8

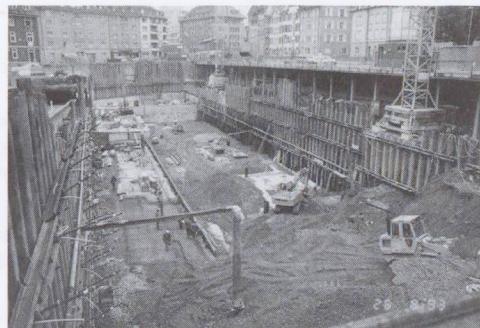
7 – Cantiere «Titanic II»

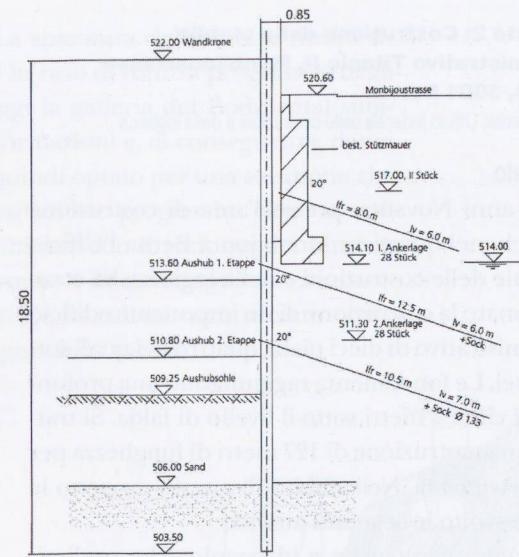
8 – Parete di palancole (sezione 2)

A causa delle condizioni idrogeologiche non è stato possibile realizzare un sistema di sostegno dello scavo permanente sotto la platea, eccezion fatta per un'area ridotta all'angolo nord-est davanti all'edificio numero 70 di Monbijoustrasse. È stata quindi realizzata una soluzione combinata che prevede una paratia di pali intersecati davanti all'edificio numero 70 e una parete di palancole ancorata per il resto della fossa. I pali e le palancole sono stati infissi nella morena di fondo in modo tale da rendere la fossa praticamente impermeabile. La stabilità delle pareti della fossa è garantita da 340 ancoraggi in materiale sciolto con una lunghezza d'ancoraggio di circa 5-6 metri e una lunghezza complessiva variabile tra i 7 e 14 metri. Prima di procedere alla posa degli ancoraggi, sono state effettuate 6 prove d'ancoraggio secondo le prescrizioni della norma SIA 191. Ad eccezione di un caso (con lunghezza ridotta d'ancoraggio: 4 m nella morena di fondo) le prove hanno dimostrato che gli ancoraggi hanno retto una forza di 900 kN così come prescritto dalla norma SIA 191. Gli sforzi in esercizio sono quantificabili tra 450 e 500 kN. Per la realizzazione del quarto piano sotterraneo, situato parzialmente nella morena di fondo, è stata adottata una parete berlinese con tamponamenti in calcestruzzo quale rivestimento esterno.

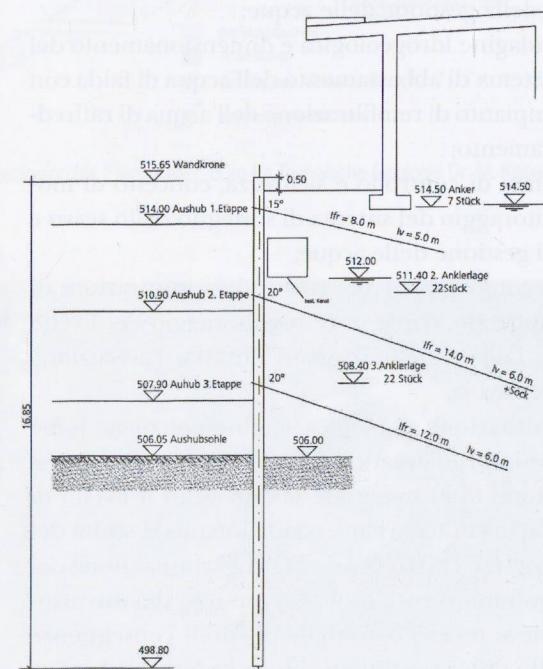
9 – Parete di palancole (sezione 5)

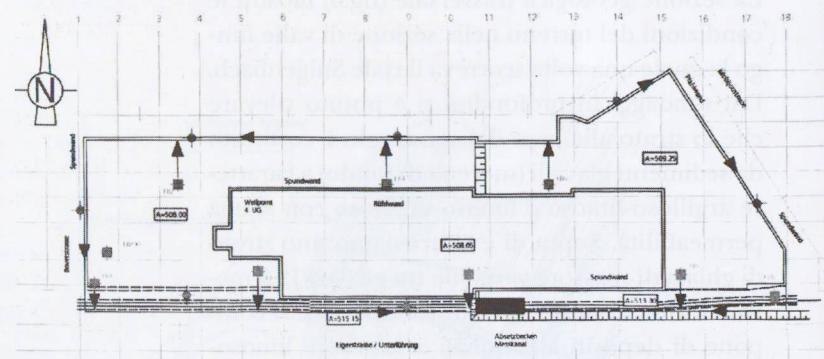
10 – Sistema di sostegno della fossa e gestione delle acque

Il livello di falda nella ghiaia è stato abbassato mediante sette pozzi filtranti di grosso diametro (diametro 700 mm; filtro 400 mm). Per abbassare ulteriormente il livello di falda nella morena di fondo si è dovuto ricorrere ad un impianto *well-point*. Secondo le prescrizioni per la protezione delle acque sotterranee, la portata d'acqua pompata è stata rilevata in continuo con appositi apparecchi. La portata iniziale per il prosciugamento dell'area della fossa era di 3'100 l/min, in seguito per il mantenimento del livello di falda prestabilito è stato necessario pompare 2'100 l/min. La portata reale è stata comunque inferiore ai valori previsti.

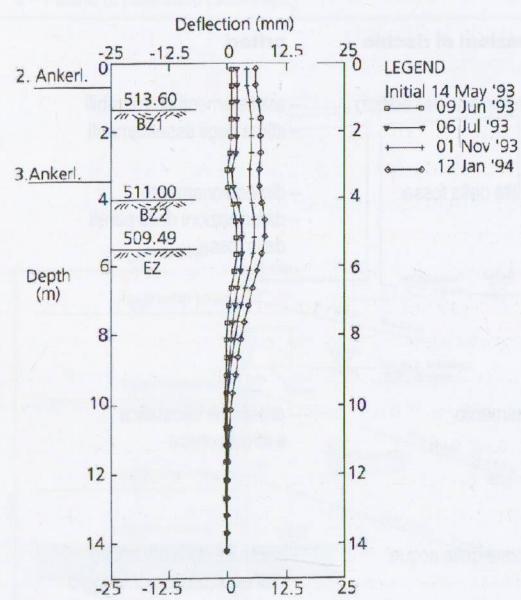
11 – Inclinometro Nr. 5

I sei inclinometri posati hanno registrato, come previsto, la deformazione maggiore della parete di sostegno (12 mm) presso il punto di misurazione numero sei (lungo la parete sud della fossa) prima della messa in posa del secondo ancoraggio. Questo dato evidenzia l'importanza della pressione idrostatica. Nel punto di misurazione numero cinque, situato nel muro di sostegno della Monbijoustrasse, le deformazioni della parete hanno raggiunto gli 8 mm. Su undici ancoraggi si è proceduto alla misura del calo di tensione: ne sono risultate delle diminuzioni che variano tra lo 0% e il 6% rispetto alla forza di pretensionamento. Tra il 23 novembre 1992 ed il 2 novembre 1994 sono stati effettuati ulteriori controlli geodetici nelle vicinanze del cantiere: si sono potuti registrare cedimenti tra gli 0-4 mm presso le strutture di sostegno della rampa d'accesso e di 0-3 mm presso gli edifici situati in Bovetstrasse e in Eigerstrasse. I cedimenti maggiori (53 mm) sono stati registrati in prossimità del parco veicoli, subito dietro la parete di palancole. Questi cedimenti erano comunque previsti e si era già provveduto ad un adattamento della rampa e ad un risanamento. Il monitoraggio effettuato durante l'abbassamento del livello di falda (della durata di un anno) non ha evidenziato effetti significativi sulle strutture circostanti. Come previsto i tubi piezometrici hanno registrato un abbassamento tra 0.7 e 0.85 m; bisogna osservare che i valori misurati tengono conto delle oscillazioni del livello di falda dovuto alle condizioni metereologiche. Impressionante è stato il repentino innalzamento del livello di falda dopo la chiusura del sistema di pompaggio; comunque i provvedimenti stabiliti preventivamente (messa in posa e in esercizio di una pompa) presso il pozzo di raccolta si sono rivelati necessari e adatti al loro scopo. Le vibrazioni hanno causato problemi alle apparecchiature elettroniche degli edifici circostanti. Si è potuto trovare una soluzione accettabile ed economicamente vantaggiosa grazie alla collaborazione di una ditta specializzata che ha provveduto alla messa in posa di pannelli antivibrazioni.

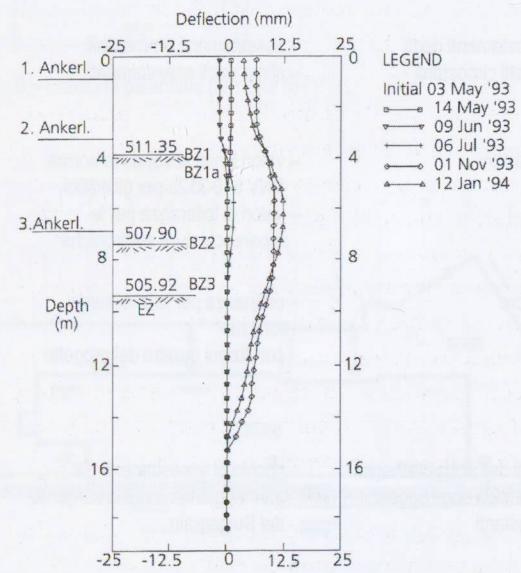
12 – Inclinometro Nr. 6
