Artikel: Analisi geotecnica : influsso sulla longevità e sui costi dell'opera

Autor: Franscini, Andrea

La tratta autostradale A2 del San Gottardo in territorio di Uri, tra Amsteg e la galleria Intschi II si snoda lungo il fianco sinistro della valle della Reuss. La tratta è caratterizzata da un susseguirsi di manufatti di diverso genere tra cui: gallerie naturali, gallerie artificiali realizzate a cielo aperto, viadotti e terrapieni. Dal punto di vista geologico questa zona è costituita da gneis fortemente metamorfizzati che appartengono al massiccio dell'Aar. Essendo l'autostrada in esercizio da ormai più di trent'anni, risultano inevitabili un certo invecchiamento e l'usura delle opere, il conseguente manifestarsi di fenomeni di degrado quali fessurazioni con venute d'acqua nelle gallerie, assestamenti dei muri di sostegno, spaccature e distacchi superficiali nelle diverse strutture in calcestruzzo. Vista la complessità delle opere e l'estensione dei fenomeni di degrado, la Divisione delle costruzioni del Canton Uri ha ritenuto necessaria una valutazione complessiva della situazione. È perciò stato costituito un gruppo di lavoro interdisciplinare con lo scopo di chiarire le cau

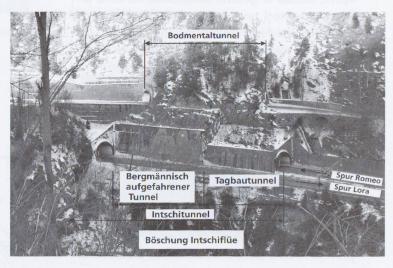
1 - Situazione A2 Amsteg-Meitschligen

elaborare un piano d'intervento per il risanamento delle opere. In questo testo vengono illustrati i problemi di stabilità e le misure di risanamento adottate per i manufatti dell'autostrada e della strada cantonale in prossimità della galleria Bodmental (fig. 1). Già durante la costruzione dell'autostrada negli anni 1967-1968 in prossimità del portale Nord del tunnel Intschi I, corsia Romeo (direzione Gottardo), a causa della presenza nella sezione di roccia di strati labili si sono verificate notevoli deformazioni nei diversi manufatti realizzati. Si sono inoltre riscontrati danni lungo la strada cantonale, in particolar modo all'altezza della galleria Bodmental. I geologi hanno rilevato la presenza di strisce milonitiche e scistose della roccia che sono all'origine della precaria stabilità della scarpata nella zona. A suo tempo la messa in opera di ancoraggi ha permesso di ridurre le deformazioni in modo soddisfacente (fig. 2).

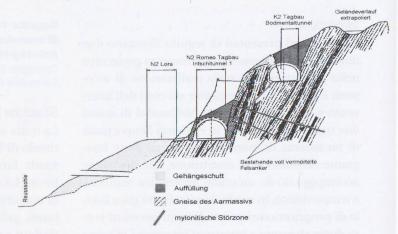
2 – Profilo geologico (dr. Franz Keller, Büro für Technische Geologie Dr. M. Kobel&Partner AG)

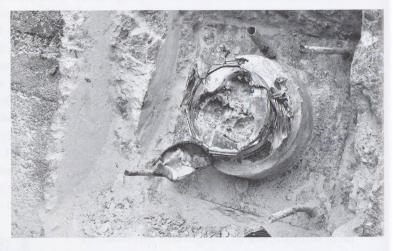
3 - Ancoraggio della prima generazione

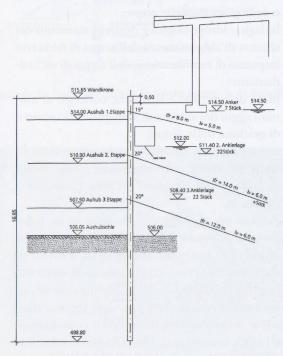
9 - Parete di palancole (sezione 5)

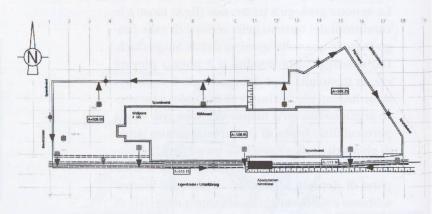
10 – Sistema di sostegno della fossa e gestione delle acque

Il livello di falda nella ghiaia è stato abbassato mediante sette pozzi filtranti di grosso diametro (diametro 700 mm; filtro 400 mm). Per abbassare ulteriormente il livello di falda nella morena di fondo si è dovuto ricorrere ad un impianto well-point. Secondo le prescrizioni per la protezione delle acque sotterranee, la portata d'acqua pompata è stata rilevata in continuo con appositi apparecchi. La portata iniziale per il prosciugamento dell'area della fossa era di 3'100 l/min, in seguito per il mantenimento del livello di falda prestabilito è stato necessario pompare 2'100 l/min. La portata reale è stata comunque inferiore ai valori previsti.
