Artikel: Chiesa di Santa Maria delle Grazie, Bellinzona

Chiesa di Santa Maria delle Grazie, Bellinzona

Committente	Comune di Bellinzona
Architetti	Fernando Cattaneo e Sergio Cattaneo, Bellinzona
Ingegnere civile	Giacomo Bötschi, Bellinzona
Ing. elettrotecnico	Gianfranco Ghidossi, Bellinzona
Consulenza ai decori	Arcangelo Moles, Lucca
Sovrintendente	Sabino Giovannoni, Tavernuzze (FI)
Fisica della costruzione	Patrizio Pedrioli, Uff. Beni Culturali, Bellinzona
Date	Sergio Tami, Rivera Istituto Tecnico Sperimentale SUPSI, Lugano
	progetto: 1997 realizzazione: 2000-2005

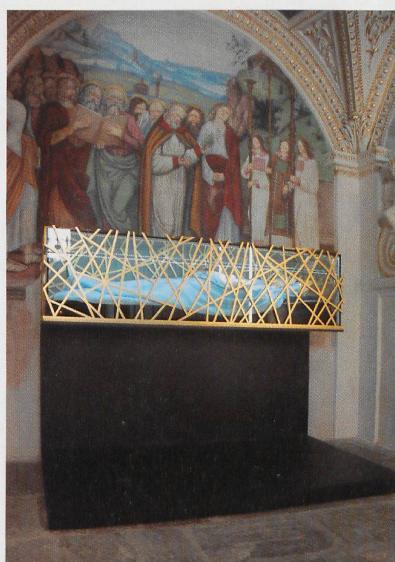
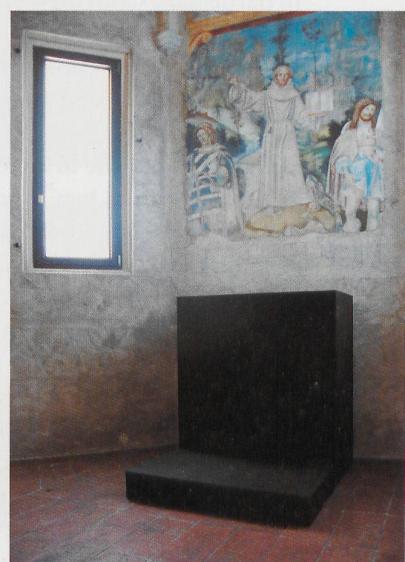
Cappella del Mortorio con la teca con la statua lignea della Vergine e Capella di San Bernardino con il nuovo altare
