Zeitschrift: Archi: rivista svizzera di architettura, ingegneria e urbanistica = Swiss

Artikel: La conservazione a lungo termine delle dighe

Autor: Bremen, Roger

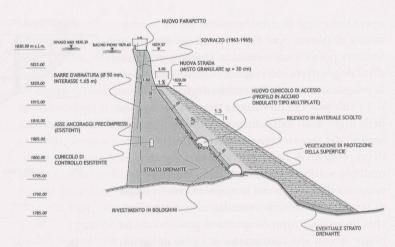
Fig. 1 – Profilo della diga Sud dello Spullersee (Austria) rinforzata da terrapieno e da ancoraggi passivi nella parte superiore.
