Zeitschrift:	Archi : rivista svizzera di architettura, ingegneria e urbanistica = Swiss review of architecture, engineering and urban planning
Herausgeber:	Società Svizzera Ingegneri e Architetti
Band:	- (2008)
Heft:	6
Artikel:	La conservazione a lungo termine delle dighe
Autor:	Bremen, Roger
DOI:	https://doi.org/10.5169/seals-134041

La conservazione a lungo termine delle dighe

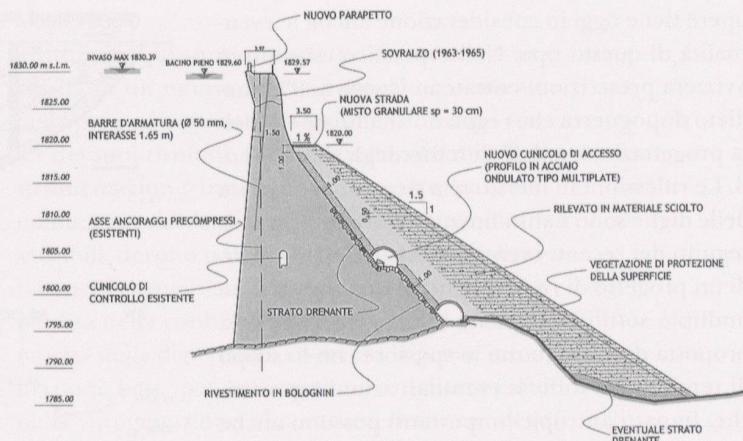
Fig. 1 – Profilo della diga Sud dello Spullersee (Austria) rinforzata da terrapieno e da ancoraggi passivi nella parte superiore.

Due dighe dello Spullersee (Austria), realizzate durante il periodo 1922-1926, nonostante versassero in eccellente stato di conservazione, sono state rinforzate di recente aggiungendo un terrapieno a valle in quanto l'impatto sismico imposto dalla attuale normativa vigente non poteva essere, per ovvi motivi, previsto al momento dell'allestimento del progetto iniziale (Fig. 1). Oltre a ciò anche gli ancoraggi attivi messi in opera verso gli anni '50, in occasione di un modesto rialzamento della diga, si sono col tempo rilevati del tutto incontrollabili e pertanto sostituiti con ancoraggi passivi limitati alla parte superiore del corpo murario. Il caso della diga della Maigrouge in Svizzera francese, la cui costruzione risale agli anni 1870-1872, mostra come l'accumulo di sedimenti (non

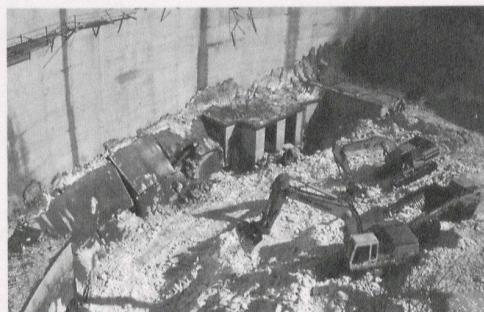
2-3

Fig. 2 – Ferden. Lavori di sgombero della valanga caduta al piede della diga che aveva distrutto la passerella d'ispezione e il cunicolo di accesso allo scari-catore di fondo.

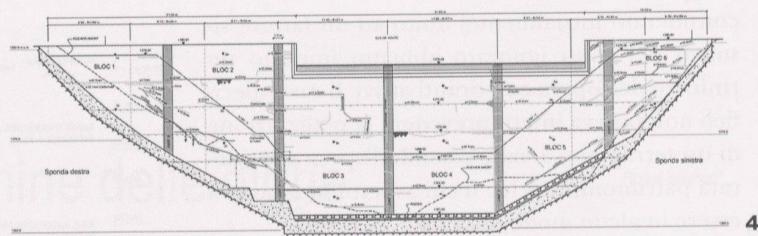
Fig. 4 – Fessure di vario tipo sul paramento di valle della diga di Serra (Svizzera)

dro si viene ad aggiungere più o meno contemporaneamente una diffusa fessurazione dovuta essenzialmente alla disomogeneità locale della massa del calcestruzzo. È evidente come di fronte a certo deterioro si facciano urgenti interventi mirati alla messa in sicurezza dell'opera. Un esempio assai chiaro è dato dalla diga di Serra in Svizzera (Fig. 4). L'opera è stata recentemente oggetto di importanti lavori (essenzialmente l'installazione di ancoraggi attivi) atti a garantirne la stabilità in attesa che si possa procedere ad una sua completa demolizione e ricostruzione. Risulta interessante notare come di regola il lento o lentissimo fenomeno del rigonfiamento si faccia presente solo parecchi anni dopo la costruzione dell'opera. In media si osservano tempi variabili tra i 18 e i 25 anni tra la fine della costruzione e la presa di coscienza della realtà del rigonfiamento.

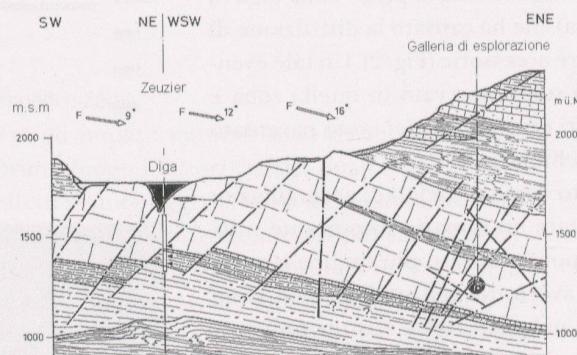
Fig. 5 – Zeuzier: profilo geologico nell'asse della diga di Zeuzier con cunicolo di esplorazione del Rawil in vista di una progettata galleria stradale

Un caso tipico ormai classico è quello della diga ad arco di Zeuzier (Svizzera) (Fig. 5). Nel 1978 lo scavo di un cunicolo di esplorazione, posto a 400 metri sotto il fondovalle e a 1.5 km di distanza, ha causato un abbassamento della falda freatica ed un conseguente assestamento della zona di fondazione dell'opera di quasi 14 cm. In sé questo assestamento non avrebbe avuto conseguenze gravi se non fosse stato accompagnato da un restrin- gimento della valle di circa 7 cm causa invece di ingenti danni all'opera in calcestruzzo. Le fessure con apertura fino a 1.5 cm sono state sigillate con iniezioni di resine epossidiche. Tale intervento si è potuto tuttavia mettere in atto solo all'avvenuta registrazione della fine degli assestamenti. La totale ed incondizionata rimessa in esercizio della diga è potuta avvenire solo 10 anni dopo l'e- vento. A 30 anni di distanza dall'evento si conti- nuano comunque a registrare movimenti dell'ordine di un decimo di millimetro l'anno.

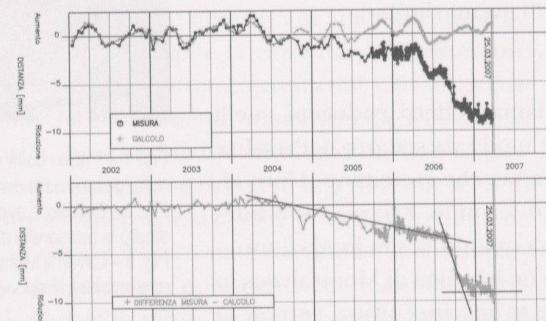
Fig. 6 – Diga di Nalps: restrin- gimento della valle a livello del coronamento dovuto al drenag- gio causato dalla galleria ferroviaria

Un caso per certi aspetti simile si presenta attualmente per la diga di Nalps situata a circa 1400 m sopra la galleria ferroviaria di base del San Got- tardo in corso di costruzione. Il comportamento della diga è stato monitorato con strumentazione specifica ed interpretato con l'uso del sistema MIC (Modello Interpretativo Combinato) risultante dall'ottimizzazione di un modello deterministico per mezzo di un processo di affinamento su base statistica. Fino a metà del 2004 si osservava una perfetta stabilità, ovvero una perfetta concordan- za tra misurazione reale e previsione. Da allora fi- no a metà dell'anno 2006 si è registrato un restrin- gimento della valle medio di circa 0.2 mm al mese imputabile a percolazioni di acqua conseguenti gli scavi (seppur realizzati a vari km di distanza). Nel mese di settembre del 2006 un'entrata improvvisa di acqua nella galleria in prossimità della diga (del- l'ordine di una decina di litri al secondo) causò un rapido restrin- gimento della valle di ben 6 mm in

soli 3 mesi. Una mirata e puntuale campagna di iniezioni realizzate nella galleria ha però rallenta- to notevolmente l'assestamento stabilizzandolo nell'ordine dei 9 mm (marzo 2007). Tale evento ha dato seguito a dettagliati studi e le numerose mi- sure geodetiche effettuate in varie sezioni della valle hanno permesso di evidenziare e spiegare perfettamente il fenomeno naturale conosciuto come «respiro dei fianchi», che interpreta il pro- cesso della variazione stagionale della larghezza degli intagli vallivi (Fig. 6).
