**Artikel:** Eine gallorömische Villa rustica bei Rheinfelden

**Kapitel:** 2: Grabungsbericht

RHEINFELDEN, AG. GÖRBELHOF  
Römische Gebäude 1961  
Grundriss

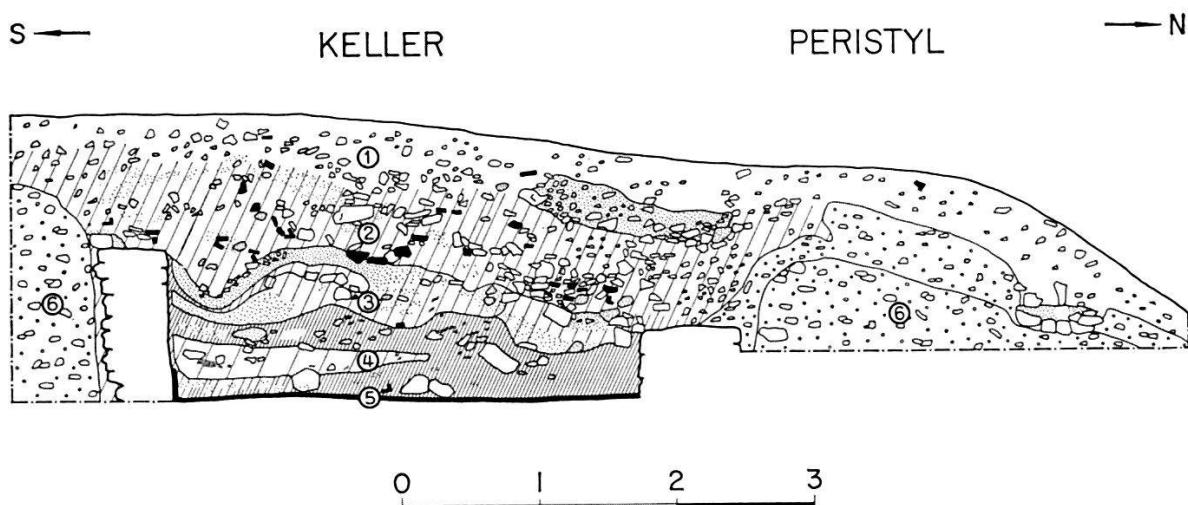
Abb. 2. Profil durch den Keller von Haus A

- ① dunkelbrauner Humus, kiesig, mit bis zu faustgroßen Kalksteinen
- ② dunkelbraun, humös, Schutt
- ③ schwarzbraun, sandig-lehmig, nach unten hin zunehmende Dichte von Holzkohle (z. T. Reste verkohlter Balken), wenig Schutt
- ④ grüner, fetter Lehm, eingeschwemmt, mit wenig Holzkohle und vereinzelten Steinen
- ⑤ Kellerboden aus weißem Kalkmörtel
- ⑥ hellgelber gewachsener Kies

Treppe zudem auf den anstehenden Kies gesetzt war, sind Steinstufen anzunehmen. Hiefür spricht auch der Umstand, daß die Einfüllung des Kellerhalses, im Gegensatz zu den ungestörten Schichten des Kellerinnern (Abb. 2), aus umgelagertem Kies und humöser Erde bestand, was sich unschwer als Zeugnis eines Steinraubes erklären läßt. Die seitlichen Ausparungen der Kellerschwelle dienten der Aufnahme des Türrahmens; die anschließenden Mauerteile tragen jedenfalls keinen Verputz.
