**Zeitschrift:** Argovia : Jahresschrift der Historischen Gesellschaft des Kantons Aargau

**Artikel:** Die Burgruine Schenkenberg bei Thalheim

**Autor:** Reding, Christoph

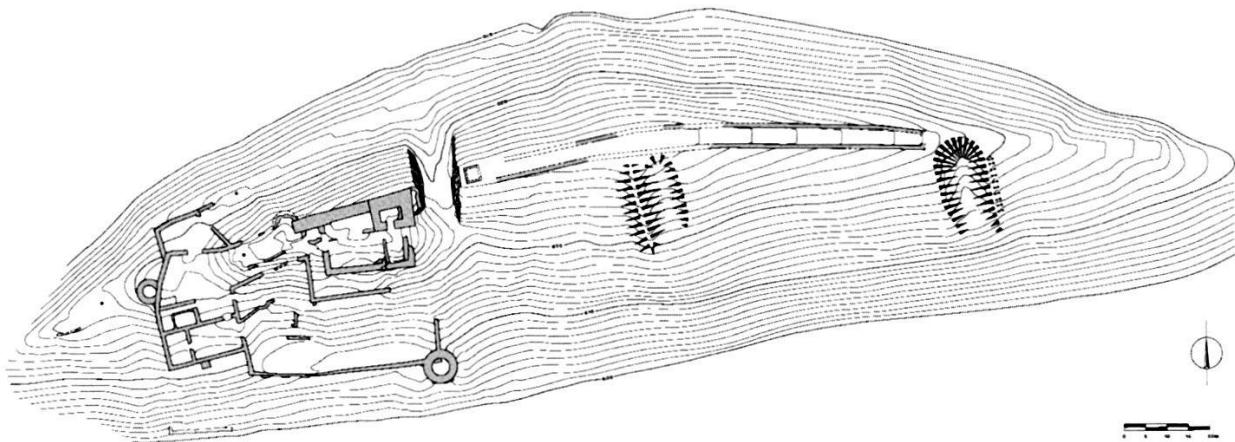
2 Burgruine Schenkenberg, topografische Aufnahme (KAAG).

Die Burgruine bildet ein Rechteck von 75 Metern auf 45 Metern (Abb. 2 und 3). Das höchstauftragende Bauteil ist die Ostfassade des Hauptturmes (A) mit 21 Metern. Im Osten der Anlage liegt auf dem höchsten Punkt die Kernburg. Im Westen befindet sich die Unterburg mit dem Ökonomietrakt (H) und der Toranlage (K), im Süden am tiefsten Punkt die Terrasse des Burggartens (J). Die Anlage wird flankiert durch Rundtürme (L, M und N). Gegen Osten wird sie durch einen Halsgraben (P) gesichert. Auf dem Ostteil des Grates erstrecken sich vorwerkartige Strukturen (Q).

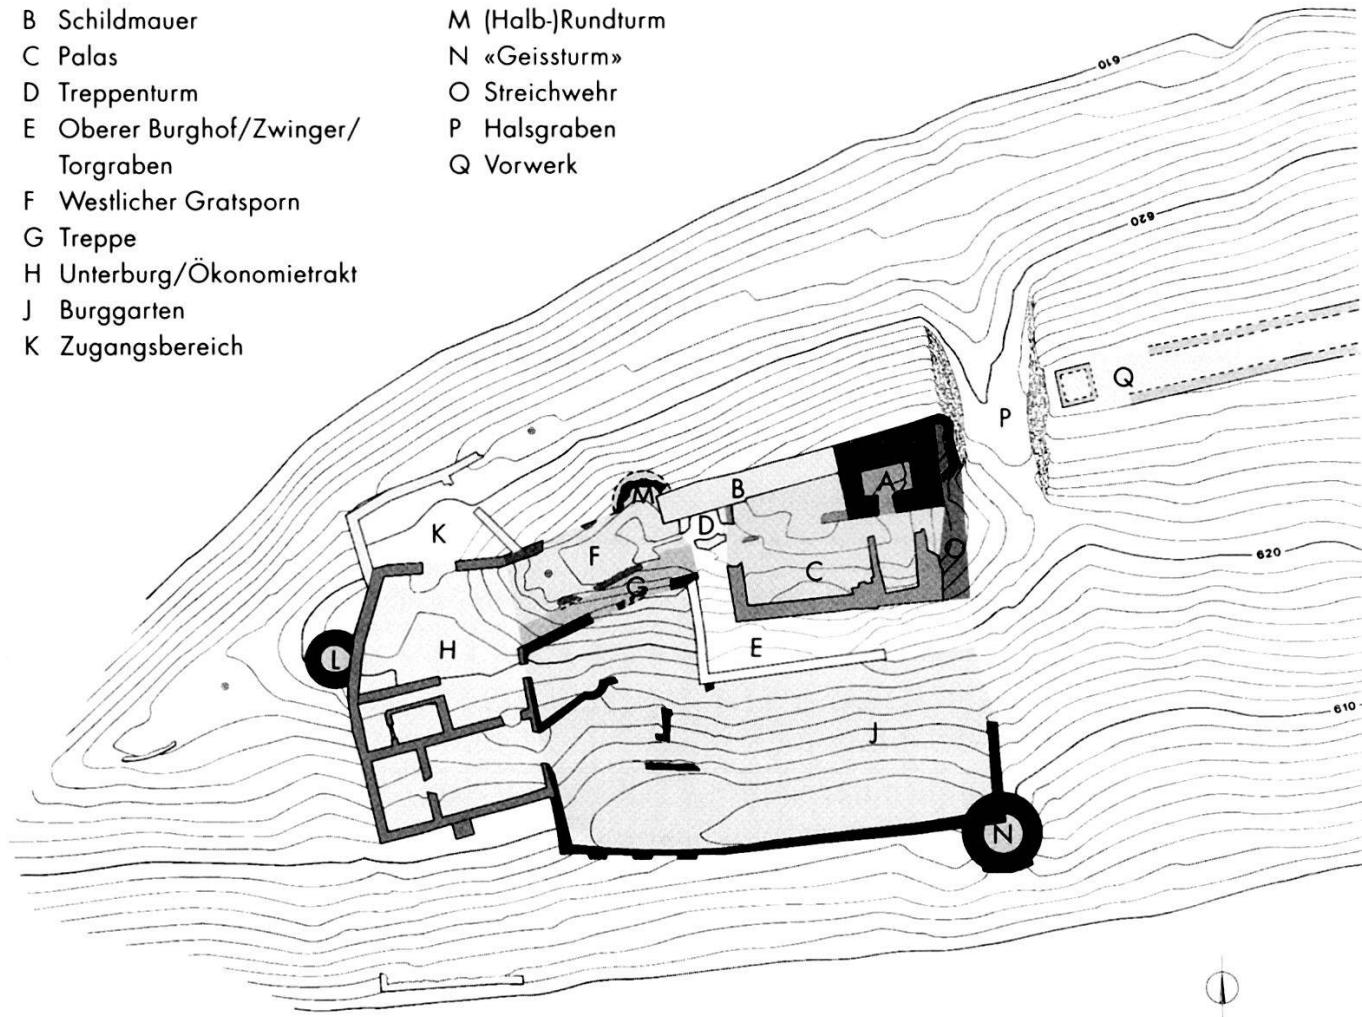
- A Hauptturm
- B Schildmauer
- C Palas
- D Treppenturm
- E Oberer Burghof/Zwinger/  
Torgraben
- F Westlicher Gratsporn
- G Treppe
- H Unterburg/Ökonomietrakt
- J Burggarten
- K Zugangsbereich

- L «Pulverturm»
- M (Halb-)Rundturm
- N «Geissturm»
- O Streichwehr
- P Halsgraben
- Q Vorwerk

3 Burgruine Schenkenberg, Burgbereiche (KAAG).

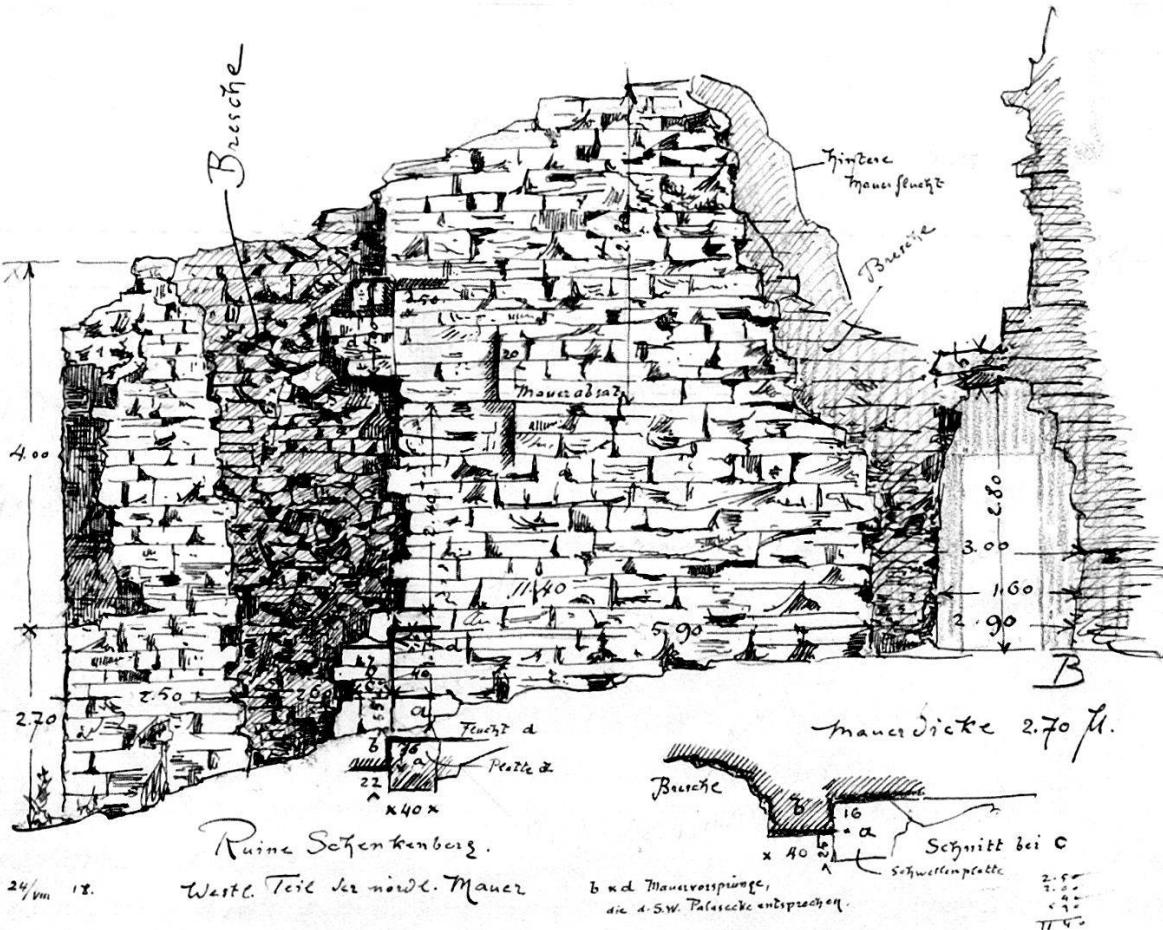
8 Schildmauer M7 von Süden, Tuschzeichnung von H. von Albertini und H. Herzig vom 24. August 1918 (StAAG DB01 0574/01 Schenkenberg).

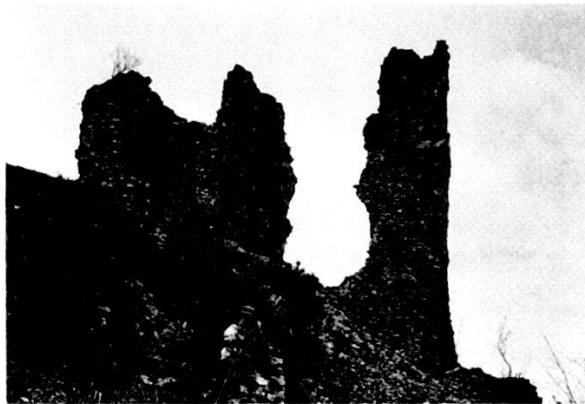
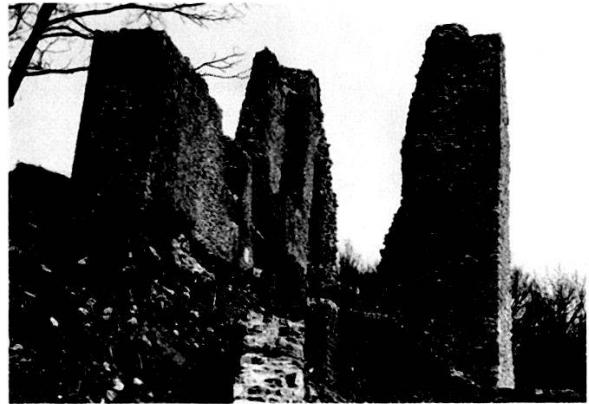
9 Kernburg 1917/18 (links) und 2004 (rechts),  
von Westen (StAAG DB01 0574/01 Schenkenberg/  
KAAG).

Hauptturm und Schildmauer wurden eingerüstet und vollständig gesichert (Abb. 9 und 11). Die Abbrüche an der Nordmauer M1 und der Ostmauer M2 wurden mit vorgemauerten Pfeilern abgestützt. Die 1917 abgestürzte Südostecke M2/M3 wurde mehrere Meter hoch neu aufgeführt, um dem Turm zusätzliche Stabilität zu verleihen (Abb. 53). Die Ostmauer, welche im oberen Bereich gegen den Graben hin auskragte, wurde mittels Rundeisenklammern zurückgebunden. Die Schildmauer erhielt eine Abdeckung aus Magerbeton, das gemäss Probst 1919 falsch interpretierte Fenster wurde zugemauert (Abb. 51). Am Palaszacken wurden fast die gesamte Westfassade und Teile der Südfassade mitsamt einem Eckverband aus Tuffsteinimitaten aus Beton wieder verblendet (Abb. 56). Der Rundturm M47 und die angrenzende Ringmauer M48 konnten nur zu Teilen gesichert werden. Die Mauersanierungen waren zumeist technischer Natur und entsprachen nicht immer dem Baubefund. Auf Veranlassung von Tress wurden einige Freilegungsarbeiten geleistet.

Die zahlreichen vorangegangenen Sanierungen liessen erahnen, dass das originale Mauerwerk durch Mauerflicken, Vormauerungen, Ausfugungen und anderes mehr stark überprägt war (Abb. 9, 12 und 13). Ob deren Unterscheidung im Zuge der geplanten archäologischen Bauuntersuchungen möglich sein würde, war auf den ersten Blick zu bezweifeln. So durchkämmte der Schreibende ab dem Sommer 2002 alle in Frage kommenden Archive und Depots nach Unterlagen der vorangegangenen Sanierungen.<sup>73</sup> Die gesammelten Unterlagen sind sehr umfangreich und bestehen aus Fotografien, Plänen, Skizzen, Korrespondenzen, Bauabrechnungen und Zeitungsartikeln. Es waren vor allem die zahlreichen Fotografien vor der ersten umfassenden Sanierung von 1931 – die älteste stammt von 1885 (Abb. 32) –, welche Einblick auf längst abgestürzte, abgetragene oder überrestaurierte Mauerpartien gaben. Mithilfe dieser Bilder konnte in manchen Fällen die Grenze zwischen originalem und hinzurestauriertem Mauerwerk steingerecht ermittelt werden. Die Korrespondenzen, Subventionsgesuche, Bauabrechnungen und Sanierungsberichte gaben zumeist den Hinweis auf den genauen Ort und Verlauf der Sanierungsarbeiten, die dann auf den Fotografien nachvollzogen werden konnten. Ohne diese Dokumente wären die vielfältigen Ergebnisse, welche die archäologische Bauuntersuchung 2003 erzielte, nicht möglich gewesen.

Westlich an den Hauptturm schliesst die noch erhaltene 10 Meter hohe und 18 Meter lange Schildmauer an (15). Der massive Bau mit einer Dicke von 2,8 Metern ist in einem Guss errichtet worden. Im Westen besitzt die Schildmauer ein frei stehendes Mauerhaupt und reichte mehr als 5 Meter über die Bauteile hinaus, die sie zu schützen hatte (Abb. 9 und 19).

An der Mauer lassen sich interessante Beobachtungen zur mittelalterlichen Maurertechnik machen: Bei den für die Mauerschalen verwendeten Steinen scheint die Schichtfuge gezielt nach aussen gesetzt worden zu sein. Damit wurde das Mauerwerk in der Ansicht zwar unregelmässig, war jedoch witterungsbeständiger und aufgrund der rauen Steinoberfläche besser für den Auftrag eines Verputzes geeignet.<sup>98</sup> Der gesamte Mauerkern ist aus schräg gestellten, plattigen Steinen errichtet worden (Abb. 9 und 18).

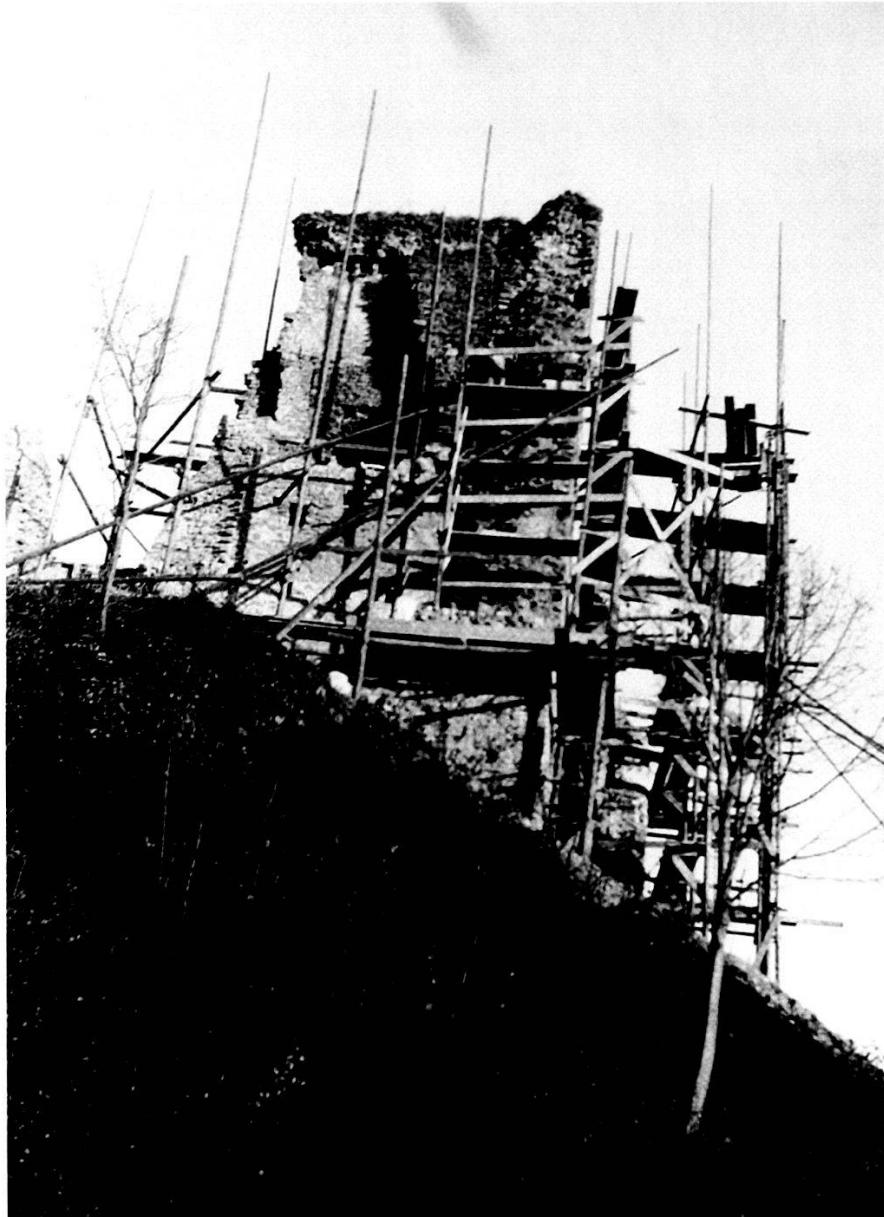
11 Hauptturm während der Restaurierung 1931, von Süden, L. Tress (Archiv SBV Basel).

Als das Sanierungsvorhaben auf Schenkenberg konkretisiert wurde, bot Probst dem Heimatschutz Tress als Vorarbeiter an.<sup>41</sup> Tress traf am 28. September 1931 ein, als die Arbeiten schon in vollem Gang waren (Abb. 11). Wegen der Zuweisung der Bauaufsicht gab es bald Probleme mit Baumeister Blattner. Die Korrespondenzen belegen in der Folge lebhaft die Differenzen auf der Baustelle. Blattner beschuldigte Tress, nicht regelmässig auf der Baustelle zu sein, und hielt seine Arbeitsmoral «für eine arge Pflichtvernachlässigung und Herumbummelei [...].»<sup>42</sup> Tress hielt entschieden gegen die Vorwürfe und kritisierte im Gegenzug die Arbeit Blattners. Dieser hatte rekonstruiertes Mauerwerk auf den losen Schutt aufführen lassen,<sup>43</sup> und so schrieb Tress: «Mit Bestimmtheit zu mutmassen, ist ein grosser Teil der Schildmauer und so manches anderes noch versaubeutelt.» Im Palas war zur Gewinnung von Mauersteinen eine Mauer abgetragen worden. Weiter habe Blattner «das gute Geld durch unnütze Installationen an Motoraufzug und Wasserleitung aus dem Fenster geworfen».<sup>44</sup>

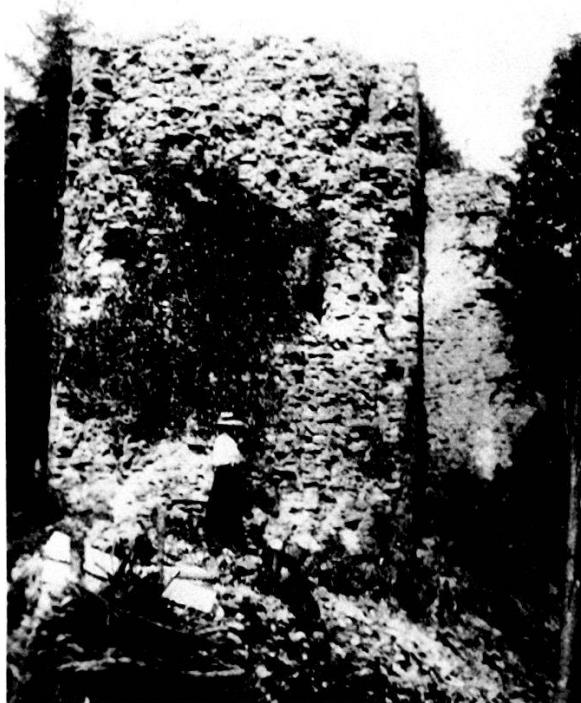
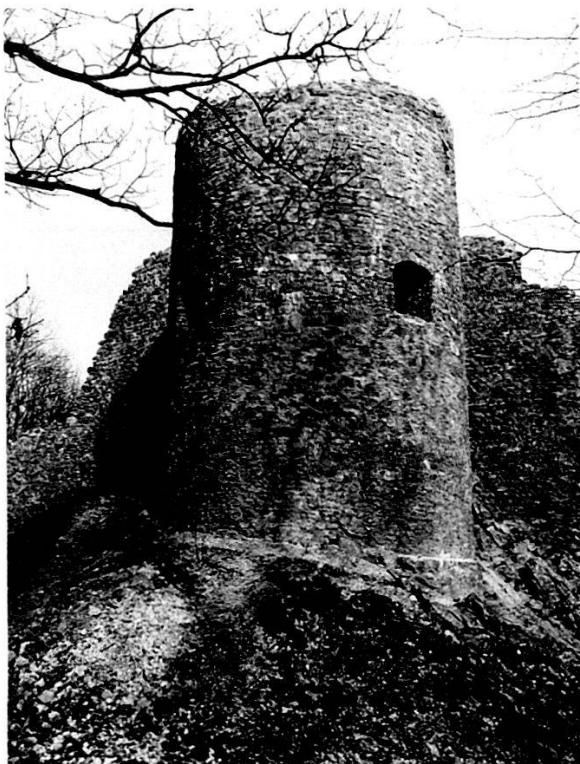
12 «Pulverturm» – Rundturm M28 vor 1935 (links) und 2004 (rechts), von Westen (Archiv kant. DPFL/KAAG).

Das Mauerwerk, das nach der Etappe von 1931 noch zu sichern war, war beträchtlich. 1935 wurde der Rundturm M28 im Osten der Anlage restauriert.<sup>62</sup> Der Turm erhielt eine neue Aussenverblendung mit neuen Fensteröffnungen (Abb. 12).

Der nachträglich an Mauer M27 angebaute Rundturm M28 bildet das westlichste Bauwerk der Burganlage (Abb. 12, 33, 36 und 47, 48). Der dreigeschossige Bau ist in einem Zug errichtet worden und weist bis auf ein Detail keine Bauphasen auf. Der Durchmesser an der Basis liegt bei etwas mehr als 5 Metern, die höchste Höhe bei 8,5 Metern. Die Zugangstüre im Erdgeschoss wie auch die Maueröffnungen des ersten und zweiten Obergeschosses sind nachträglich in die alte Ringmauer eingebrochen worden. Im Erdgeschoss finden sich ein Schartenfenster und zwei Nischen. Die Nischen sind möglicherweise burgenzeitlich vermauerte Schartenfenster. Gegen das Turminnere besitzen sie teilweise noch mit Tuffsteinen verblendete Stichbogen, wie dies auch im ersten Obergeschoss zu beobachten ist. Hier finden sich fünf Maueröffnungen, wovon fast alle auf die Feindseite gerichteten Schlüsselscharten waren (Abb. 37). Im zweiten Obergeschoss sind vier kleine Scharten-

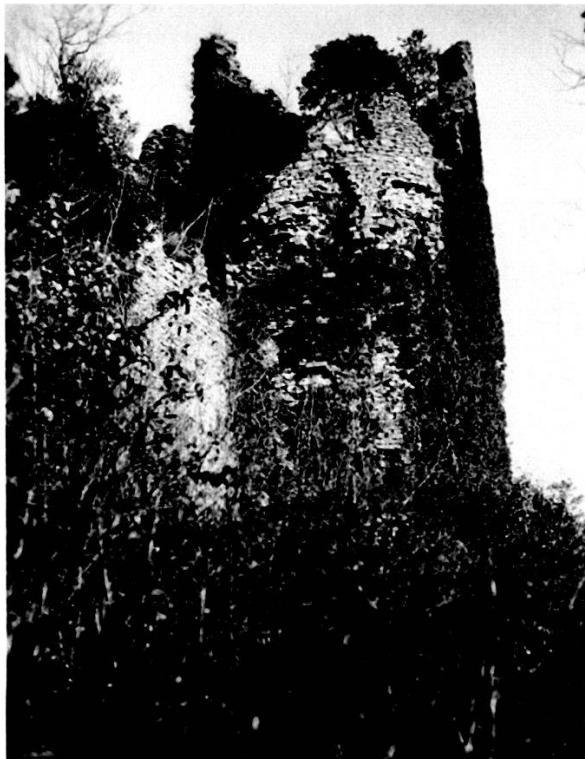
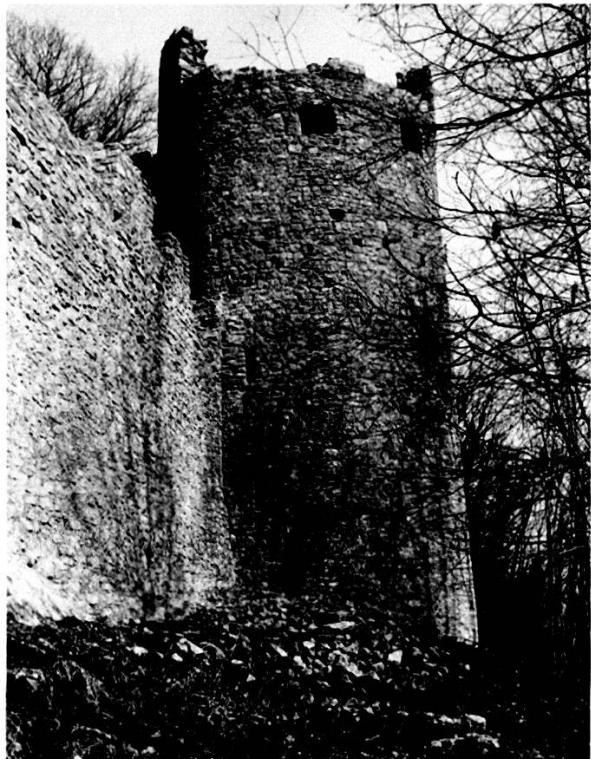
13 «Geissturm» – Rundturm M47 1931 (links) und 2004 (rechts), von Südwesten (EAD EB 26 460/KAAG).

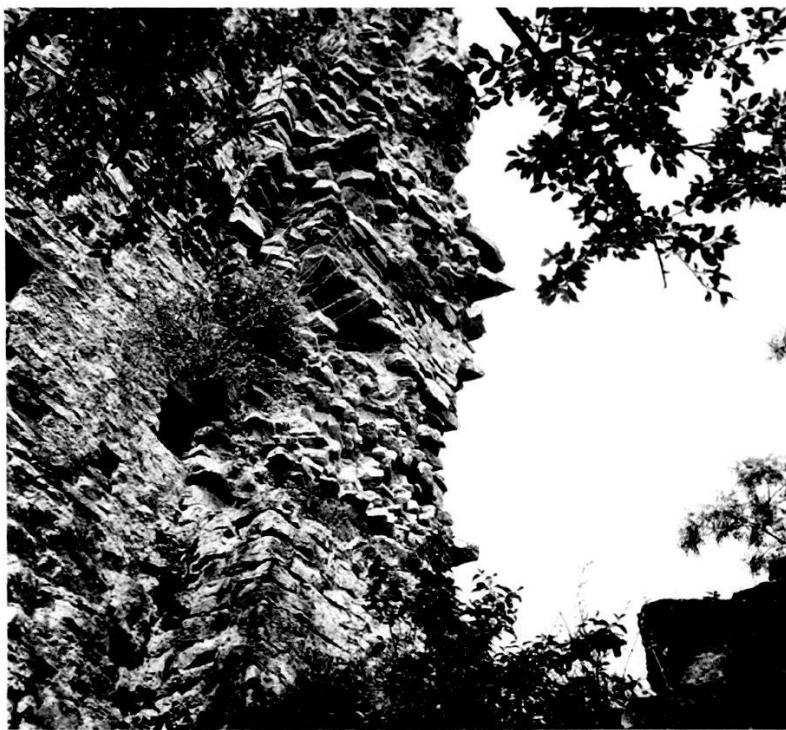
14 Hauptturm vor der Sanierung von 1969/70, von Südwesten (StAAG DEP AVH Schenkenberg).

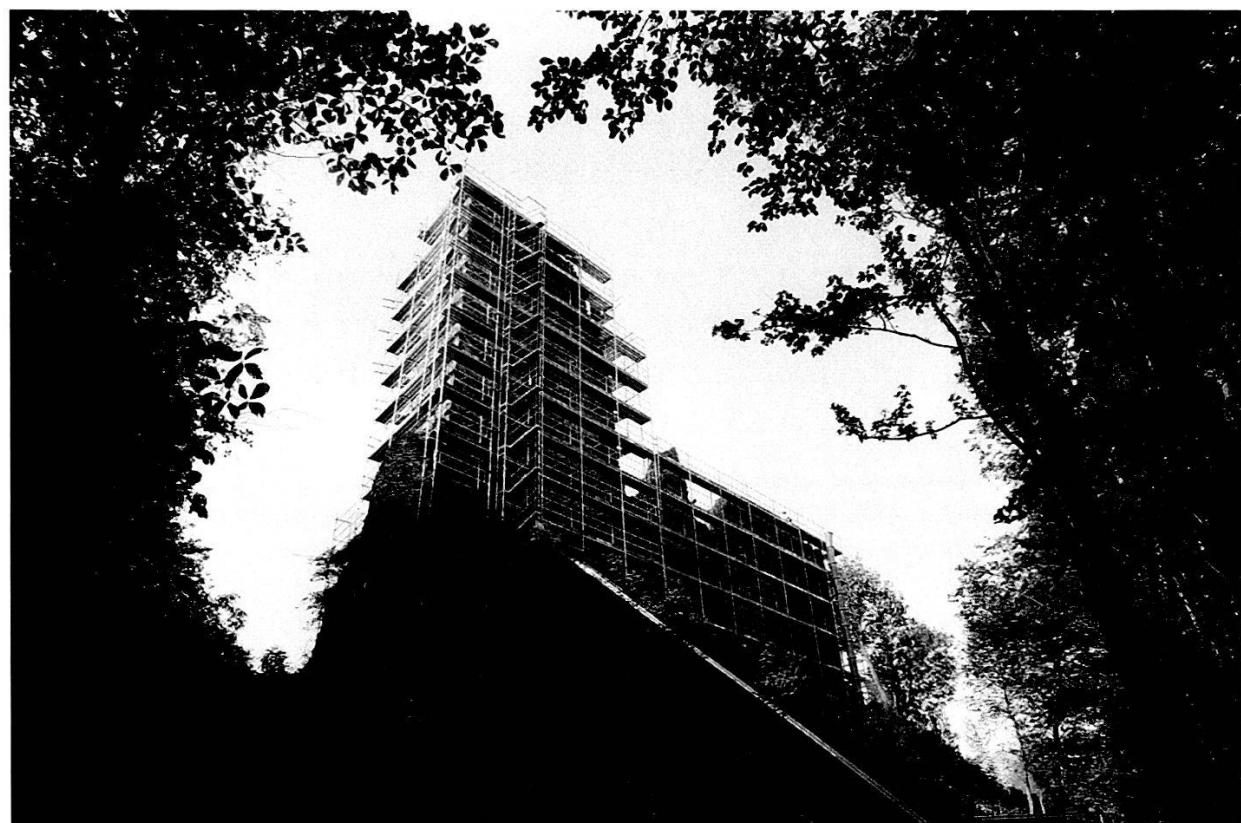
15 Hauptturm und Schildmauer während der Sanierung 2003, von Nordosten (KAAG).

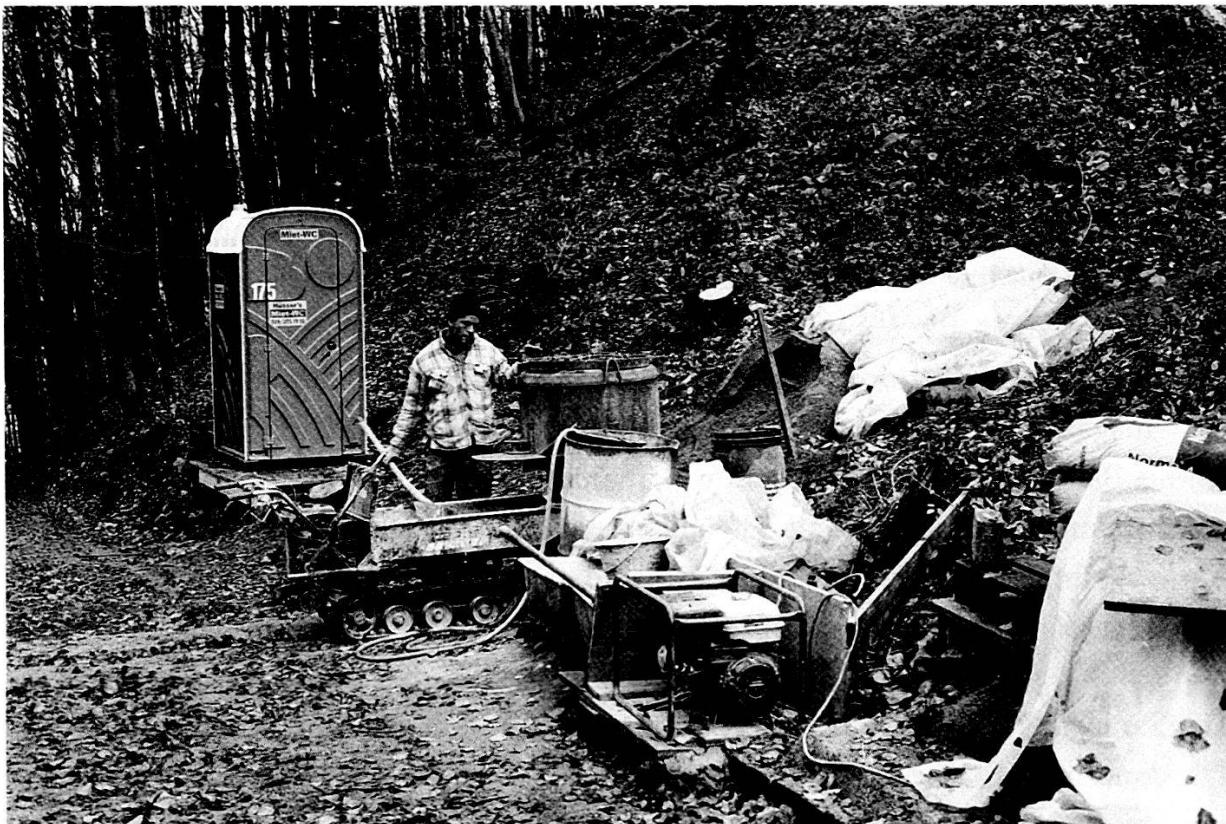
16 Mörtelmischplatz während der Sanierung 2003 (KAAG).

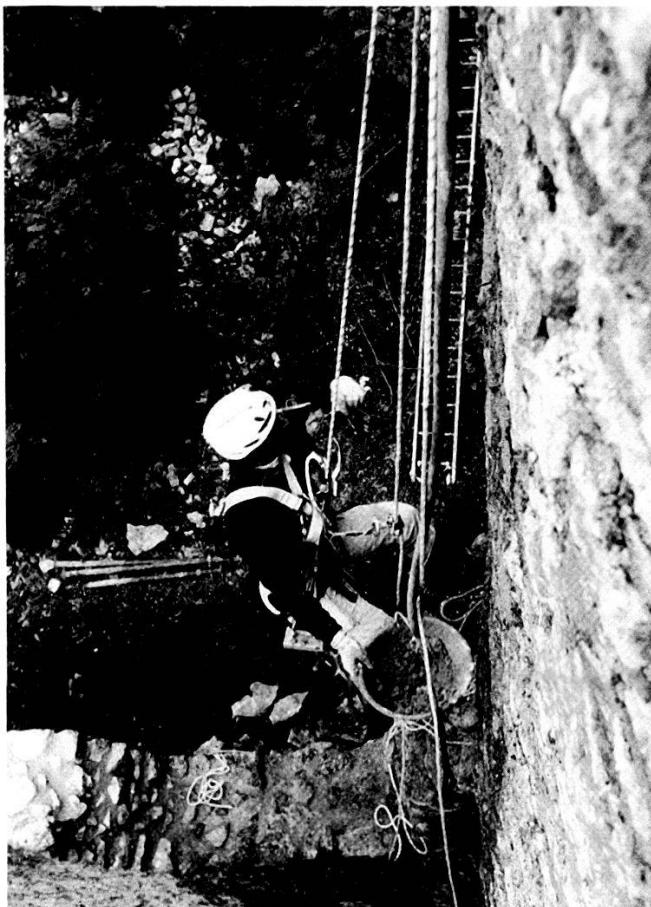
17 Ausfugen des Mauerwerks mit der Kletterausrüstung während der Sanierung 2003 (KAAG).

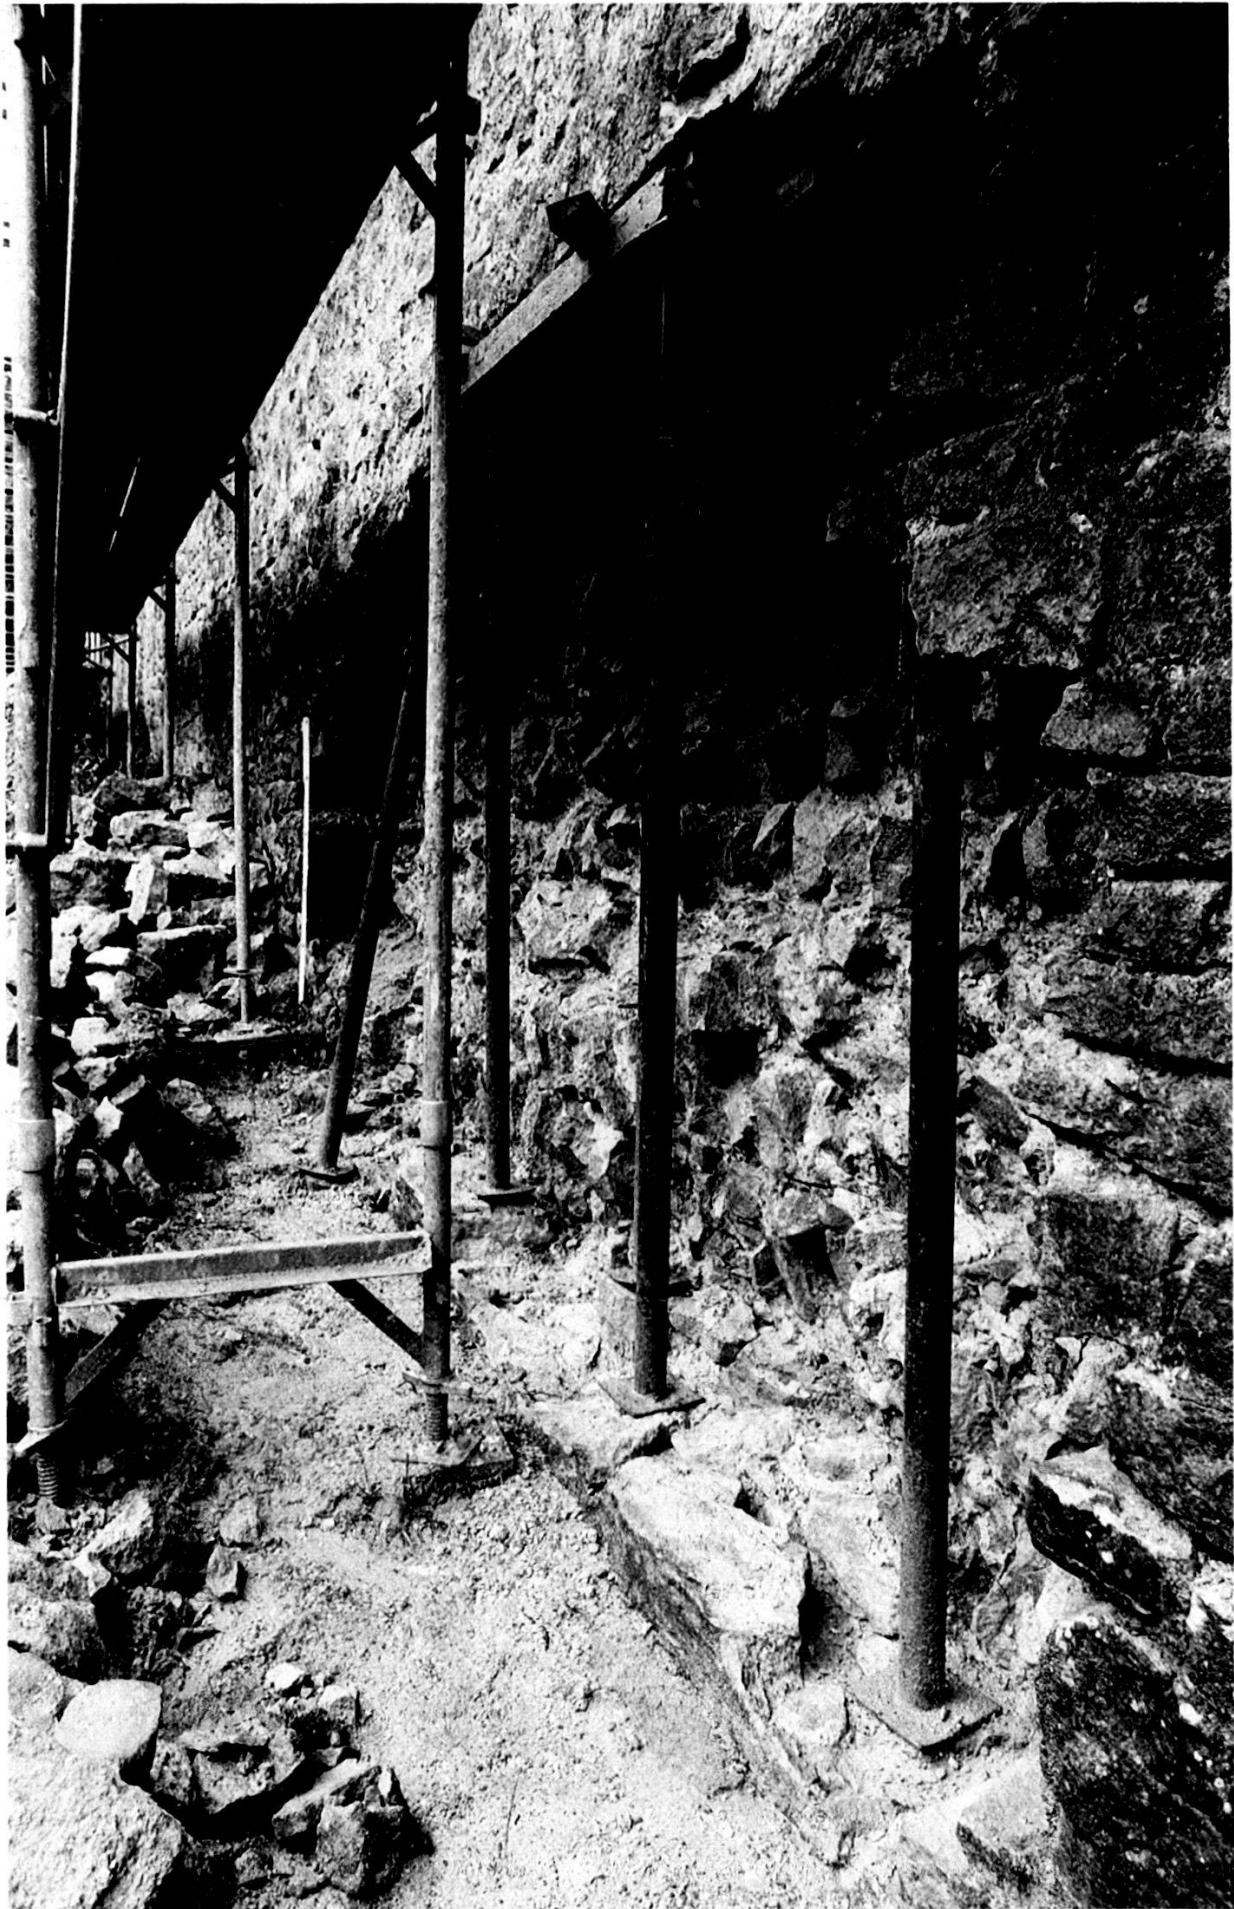
18 Mauerfuss der Schildmauer M7 während der Sanierung von 2003, von Nordwesten (KAAG).

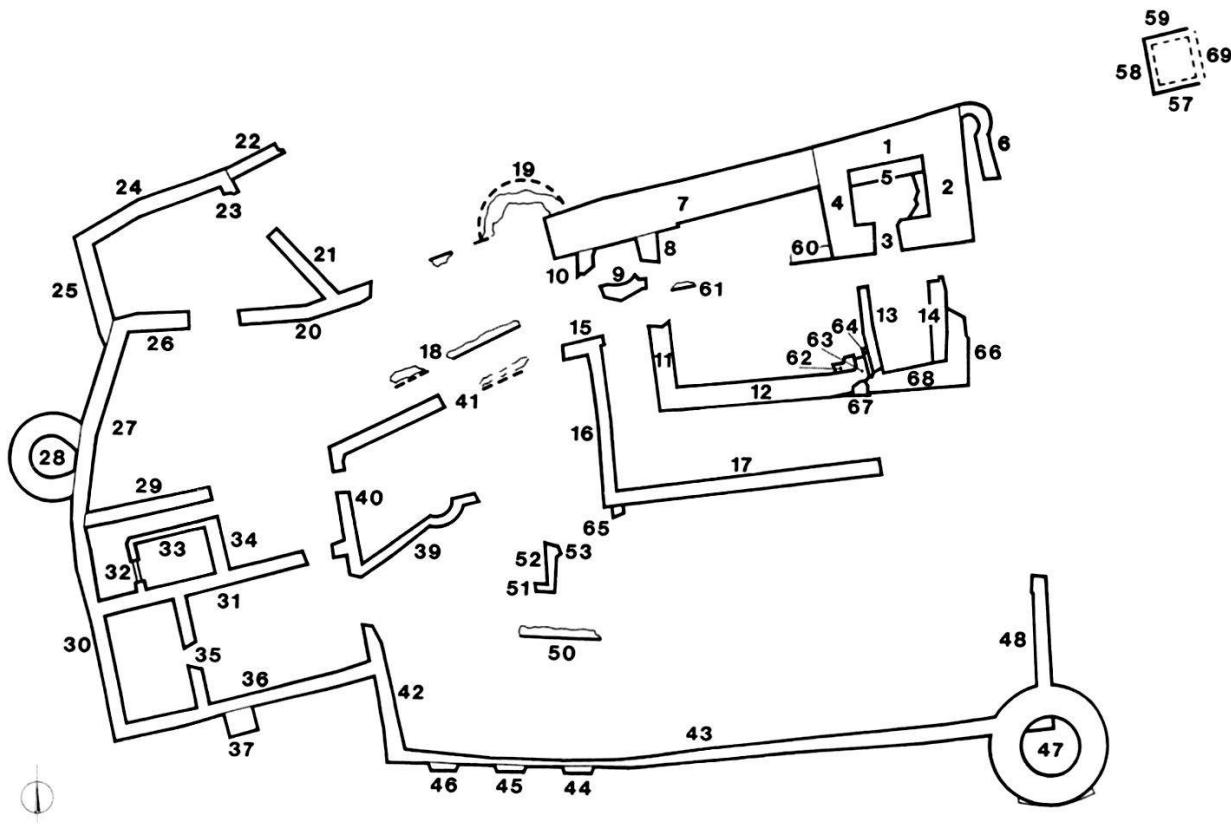
19 Burgruine Schenkenberg, Mauerplan (KAAG).

Die Lokalisierung überliefelter Gebäude in der Unterburg ist schwierig. Dafür ist der Grundriss zu unvollständig (Abb. 19). Viele Mauern sind 1938 fast vollständig neu aufgebaut worden, und sichtbar originales Mauerwerk ist stark überprägt worden. Der durch die Mauern M26, M27 und M29 gebildete Bereich scheint im Nordteil überbaut gewesen zu sein. Eine Fotografie aus dem Jahr 1898 belegt im oberen Abschluss der Ostseite von Mauer M27 Balkenlöcher, Stossfugen und Verputzgrenzen.<sup>117</sup> Die beiden östlichen Fenster des Rundturms M28 in Mauer M27 weisen auf einen durch den Mauerwinkel M27/M29 begrenzten Hofraum hin. Südlich davon liegt das an Mauer M31 angrenzende kleine Gebäude M32–M34. Die Zugangstür lag im Westen, die Schwelle aus Mägenwiler Muschelkalkstein ist noch vorhanden. Vielleicht handelte es sich um das überlieferte Waschhaus oder die Pfisterei? Verschiedene architektonische Spuren im umliegenden Bereich M29–M31 deuten aber auf ein grösseres Gebäude hin, das entweder beim Bau des Gebäudes M32–M34 abgerissen wurde oder dieses einbezogen hatte.<sup>118</sup>

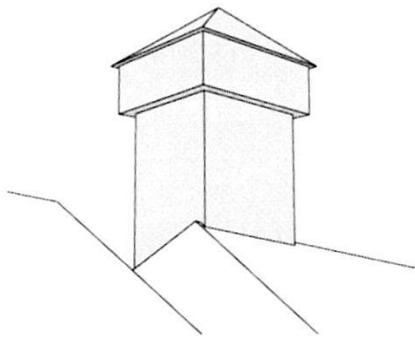
20 Ältester Turm, von Nordosten, P. Kyburz (KAAG).

Ältester Turm (1): Der Grundriss des Hauptturms ist bei ungleich langen Seitenmassen mit 10,2 Metern (Nordfassade) und mit 7,5 Metern (Westfassade) leicht trapezoid. Die Mauerstärke am Turmfuss beträgt allseits 2 Meter, einzig die Ostmauer wurde in 2,7 Metern Breite errichtet.

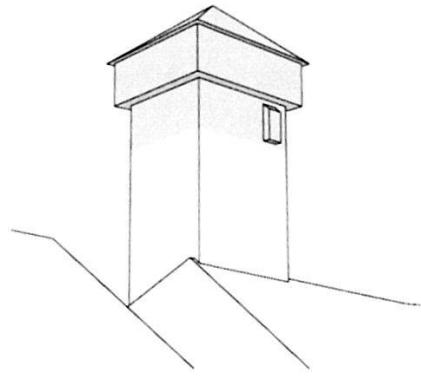
21 Erste Aufhöhung, von Nordosten, P. Kyburz (KAAG).

Erste Aufhöhung (2): Mit der ersten Aufhöhung, welche die «Versteinerung» des Wohngeschosses im zweiten Obergeschoss bedeutete, begannen die Umbauten am Hauptturm (Abb. 21). Das neue Geschoss wurde lediglich in halber Mauerbreite mit innen liegendem Absatz ausgeführt. In der Nordmauer enthält es einen Abort mit Balkenkonsolen (c) und in der Mitte ein einfaches Schartenfenster (d).<sup>78</sup> Ihre Leibungen – wie auch der nordöstliche Eckverband des Turmes – sind aus schlichten Kalkbruchsteinen gefügt. Möglicherweise waren die Fassaden dieses Geschos-

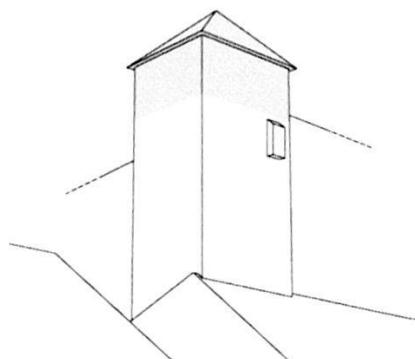
22 Zweite Aufhöhung, von Nordosten, P. Kyburz (KAAG).

Zweite Aufhöhung (3): Später folgte die zweite Aufhöhung (Abb. 22). Auf den Absatz im zweiten Obergeschoss wurde Mauerwerk aufgesetzt, über die erste Aufhöhung hochgezogen und weiter aufwärts auf die gesamte Mauerbreite erweitert. An der Nordostecke des Hauptturmes ist der Wechsel am Eckverband gut erkennbar. Die Ecksteine der zweiten Aufhöhung sind weniger bündig versetzt als diejenigen der ersten Aufhöhung. Offenbar wurde der Neubau vom Turminnern her ohne Nutzung eines Aussengerüstes aufgemauert.<sup>79</sup>

Mit der zweiten Aufhöhung (3) erreichte der Hauptturm (A) eine Höhe, die den Bau der Schildmauer (B, 15) möglich machte (Abb. 22). Mörtel und Mauerwerk beider Bauteile unterscheiden sich aber grundlegend. Die Schildmauer bildet aufgrund der fehlenden Verzahnungen, dem Kernmauerwerk aus plattigen, gestellten Steinen sowie der gleichmässig ausgeformten Balkenlöcher auf der Südseite, welche für den nachfolgenden Palasbau (C) vorbereitet worden waren, einen eigenständigen Baukörper. Von einer Zeitgleichheit kann also nur ausgegangen werden, wenn Baulose oder ein wechselnder Baumeister erwogen werden. Es wäre möglich, dass die Schildmauer aufgrund ihrer Bezinnung in der etwa gleichen Höhe erst mit dem Zinnenaufbau (4) auf dem Hauptturm erfolgte. Der Bau von Schildmauern wird in die zweite Hälfte des 13. und die erste Hälfte des 14. Jahrhunderts datiert.<sup>134</sup> Wir würden daher den Umbau zur Schildmauerburg gerne mit Albrecht von Schenkenberg, dem unehelichen Sohn von Rudolf von Habsburg, in Verbindung bringen. Aufgrund seiner Abstammung besass er die entsprechenden Mittel sowie das Ständesdenken, um sich mit diesem bedeutenden Umbau zu repräsentieren.

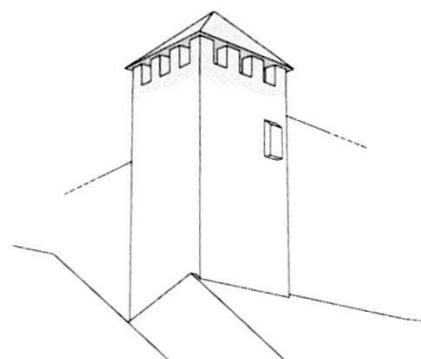
23 Zinnenaufbau und Wehrplattform, von Nordosten, P. Kyburz (KAAG).

**Zinnenaufbau und Wehrplattform (4):** Mit dem nachfolgenden Zinnenaufbau (4) (Abb. 23) wurde im Turminnern eine Decke eingezogen.<sup>83</sup> Die dicht gelegten Balken trugen eine mit Mörtel abgedichtete Wehrplattform (i). Zwischen den Zinnen liessen sich die Löcher der Balken zur Arretierung der Kippläden (j) beobachten.<sup>84</sup> Im Gegensatz zur zweiten Aufhöhung wurde der neue Turmabschluss wieder mithilfe eines Aussengerüstes errichtet, wie ein Gerüstankerloch in der Ostfassade und der regelmässig aufgeführte nordöstliche Eckverband belegen.

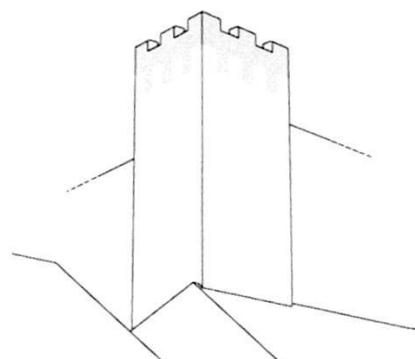
24 Zumauerung Zinnen und Artillerieplattform von Nordosten, P. Kyburz (KAAG).

Zumauerung Zinnen und Artillerieplattform (5): Später wurde der Turmabschluss mit der Zumauerung der Zinnen (5) wiederum verändert (Abb. 24). Wohl gleichzeitig wurde er mit Mauerwerk verstärkt (k), wobei wir zwei Varianten erwägen müssen: Entweder wurde im Turminnern ab der Wehrplattform nur Mauer M1 verstärkt, oder aber der Einbau bedeckte die gesamte Wehrplattform und entsprach einer zwei Meter dicken Abdeckung im Stil einer Artillerieplattform.<sup>85</sup> Möglicherweise handelt es sich dabei um den schriftlich erwähnten Umbau von 1544, als der Rat zu Bern den Vogt auf Schenkenberg anwies, «[...] den helm am thurn abzebrächen, mit zynnen ze machen [...].»<sup>86</sup> 1596/97 hat «Mr. Vrban Alice der Maurer von Schinznach [...], etliche zinnen am thurn inwendig gegem Tach vfgemuret [...].»<sup>87</sup> Somit trug der Turm sicher ab diesem Zeitpunkt wieder ein Dach, welches aber aufgrund der Abbildungen des 17. bis 19. Jahrhunderts zuletzt nicht mehr bestanden hatte (Abb. 29, 33 und 47–49).

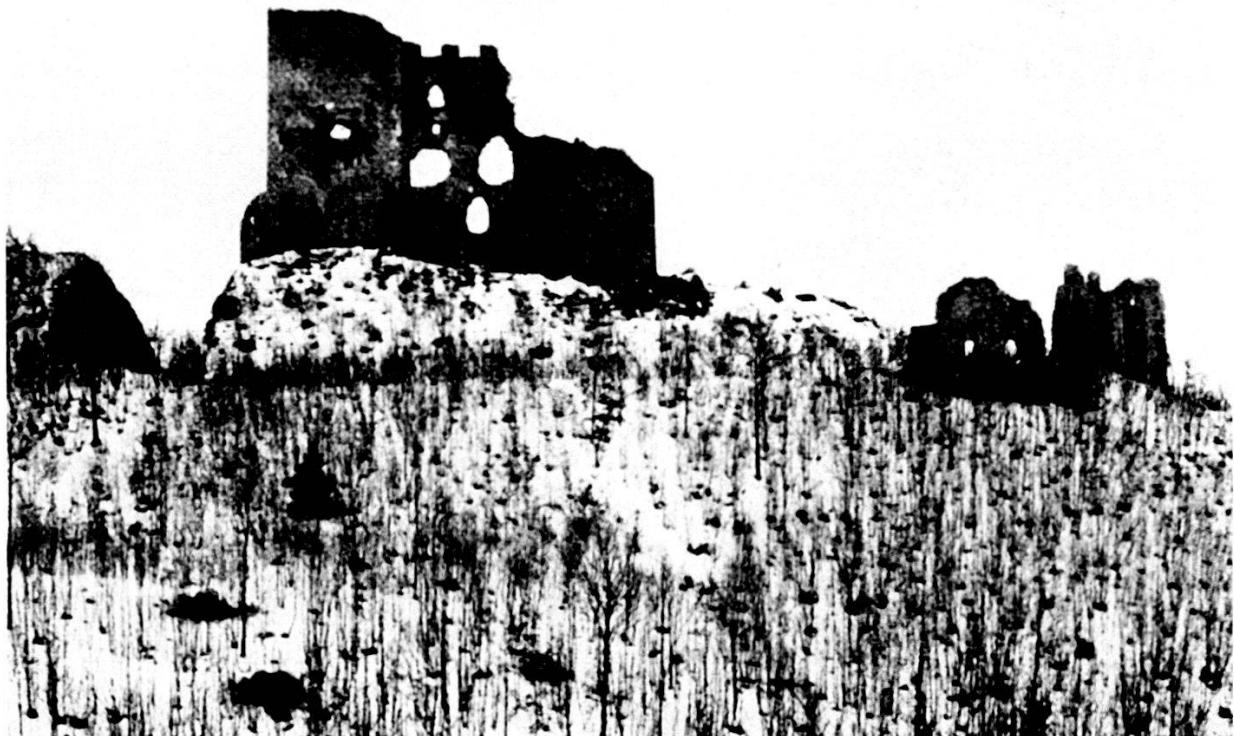
32 Burgruine Schenkenberg um 1885, von Norden,  
Ed. Müller, Aarau, aus: Merz 1906, 491.

Im Bereich des nördlichen Mauerfusses sind 1919 umfangreiche Flickarbeiten vorgenommen worden (Abb. 51, 32). Vermutlich finden sich hier auch schon burgenzeitliche Flickstellen (siehe 12). Im oberen Mauerbereich liegen zwei Reihen Gerüsthebellöcher. Gemäss verschiedenen Bilddokumenten (zum Beispiel Abb. 5, 7 oder 32) reichte die Schildmauer fast bis auf die Höhe des Hauptturms und war bezinnt. Ob dieser Abschluss ursprünglich ist oder ob sie erst später umgebaut oder gar erhöht wurde, ist unklar. Hingegen schien das Westende der Schildmauer nicht viel höher als heute gewesen zu sein: Abbildungen der intakten Burg zeigen eine aufgesetzte Fachwerklaube (Abb. 29 und 33). Auf Abb. 32 weist die Mauer grosse Ausbrüche auf. Der Unterste ist 1919 als Fenster mit Stichbogen «rekonstruiert» (f), 1931 aber wieder verschlossen worden.<sup>99</sup> Bei zwei darüber liegenden grossen Ausbrüchen handelte es sich vielleicht um Kammern mit Schiessscharten (Abb. 5 und 32).

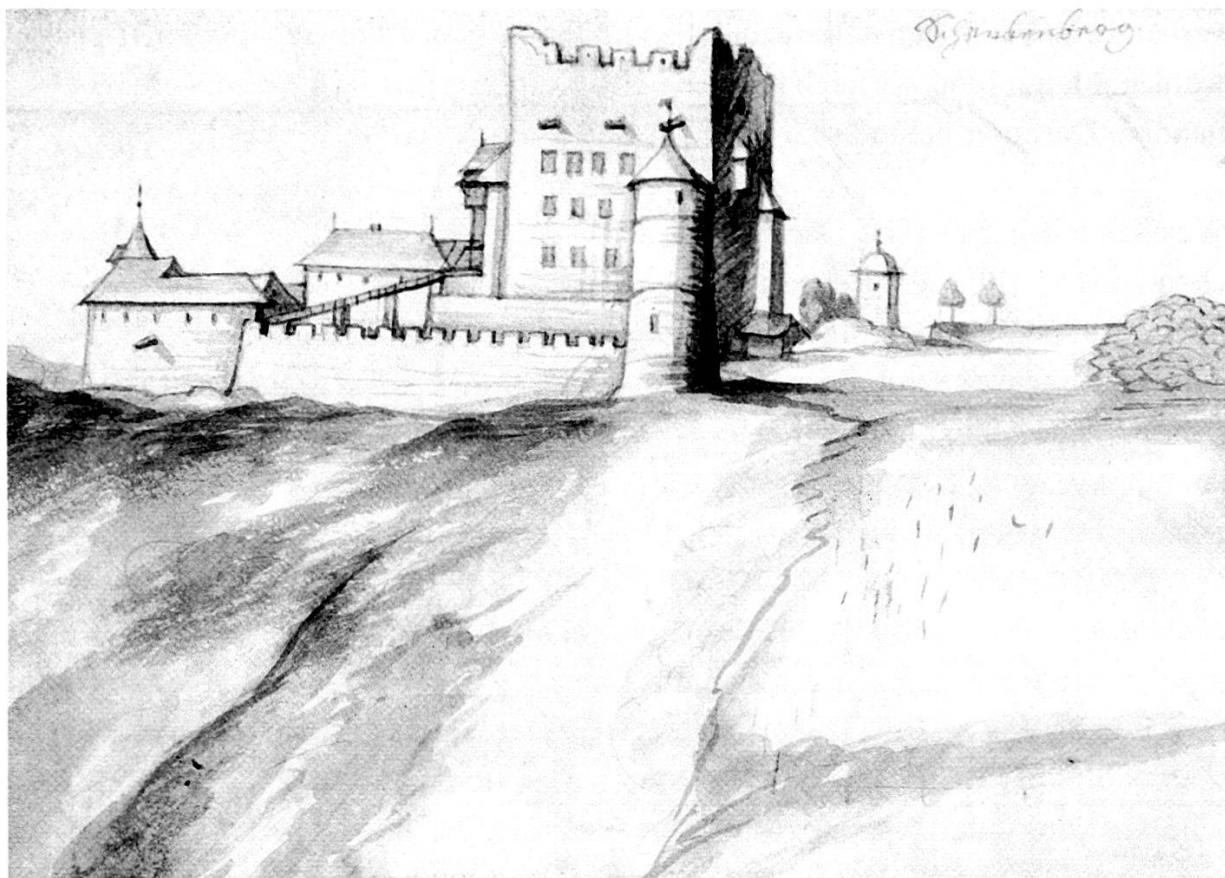
33 Schloss Schenkenberg von Süden, undatierte und anonyme Darstellung, vermutlich um 1700 (Kunstmuseum Basel, Kupferstichkabinett, Sammlung Falkeisen, ohne Inv. Nr.).

Die lange Treppe ist auf Abb. 33 zu erkennen. Die Fallbrücke überspannte den Graben, der entlang der Westfassade von Mauer M11 verlief und in den oberen Burghof/Zwinger (E) mündete (Abb. 34 und 35). Das Tor mit Fallbrücke war direkt in die Palasfassade eingebaut. Die Mauer M15, die von M41 leicht abgewinkelt ist, dürfte zum Auflager dieser Fallbrücke gehört haben. 1608/09 wurde der Treppenturm in diesen Graben hineingestellt, und es gab Anpassungen am Tor.<sup>111</sup>

Westlich der Schildmauer erstreckt sich der Grat noch weiter nach Westen. Reste eines Tonplattenbodens mit Mörtelbett scheinen auf ein Gebäude hinzuweisen, wie es auf Abb. 33 dargestellt ist.

In der Südwestecke der Burganlage stand ein grosses Gebäude aus den Mauern M30, M31, M36, M40 und M42 mit der Binnenmauer M35. Mauer M37 ist ein grosser, nachträglich angesetzter Stützpfeiler. Auf alten Darstellungen ist an dieser Stelle ein Gebäude mit west-ost gerichtetem Satteldach zu erkennen (Abb. 33, 47 und 48).

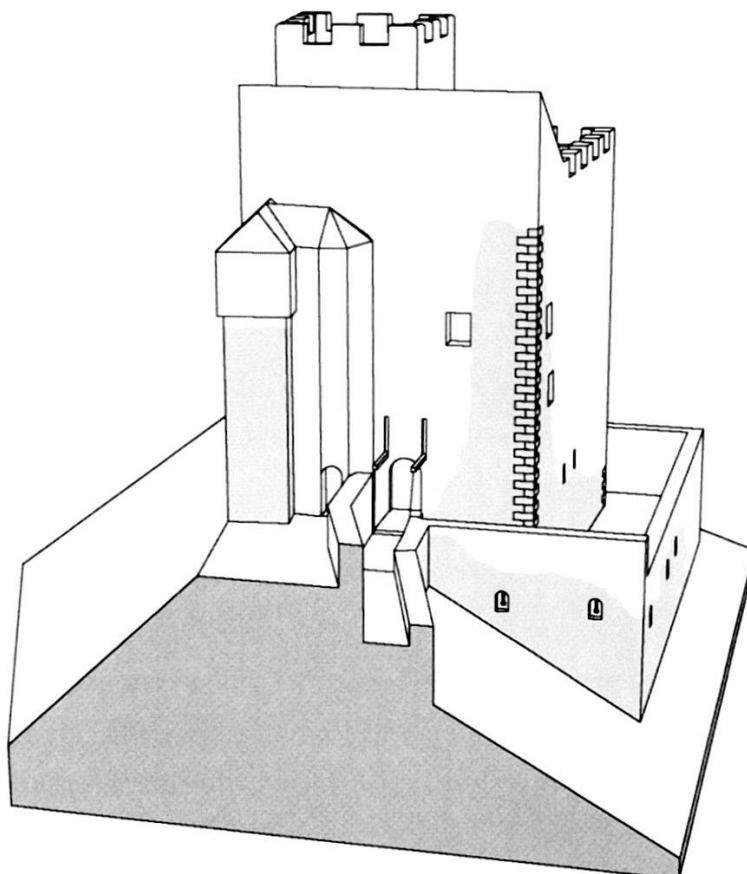
34 Rekonstruktion Kernburg,  
von Westen, P. Kyburz (KAAG).

Von der Unterburg (H) führte der Zugang über eine lange Treppe (G) zur Kernburg (Abb. 19 und 34). Heute sind von der Treppe nur die flankierenden Mauern M41 und M18 erkennbar. Stufen fehlen oder sind möglicherweise noch überdeckt. 1572/73 wurde die «langen stägen im schloß» erwähnt, als zu ihrer Eindeckung Schindeln benötigt wurden.<sup>107</sup> Gemäss der Meldung im selben Jahr mit den «schloss bruggen vnd thor oben an der langen stägen» sowie den «valbrug vnd thor» war das obere Tor mit einer Fallbrücke versehen.<sup>108</sup> 1606/07 musste ein «Torbogen bei der Fallbrücke, wie man vß dem schloß die lange stägen abgath, der zusammengefallen war», wieder aufgerichtet werden.<sup>109</sup> Das Tor besass offenbar auch ein Fallgatter: 1696/97 musste der Landvogt «gatter und innerst thor zu Schenkenberg neuw laßen machen».<sup>110</sup>

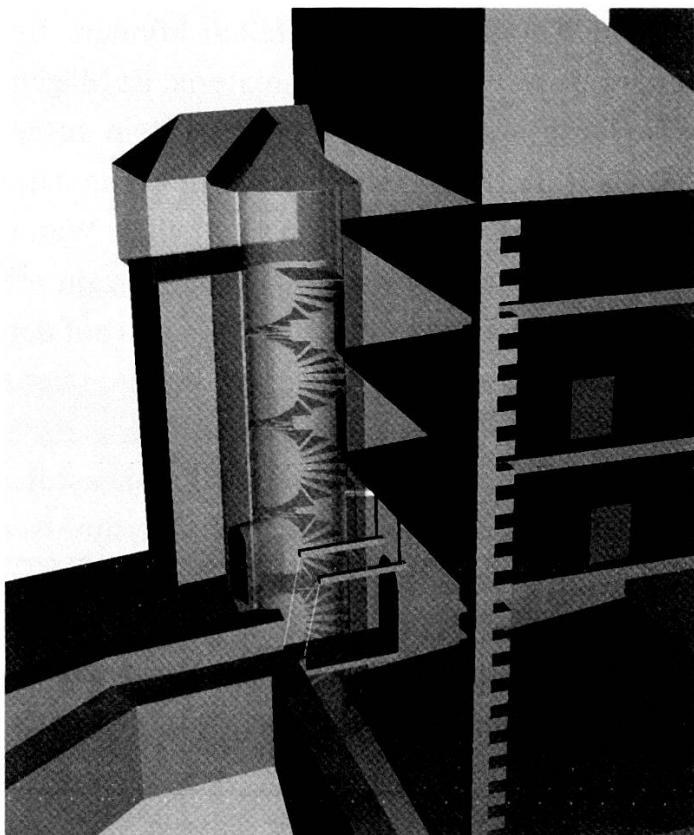
35 Rekonstruktion Torgraben/Oberer Burghof mit Zugbrücke sowie Treppenturm mit Geschosserschliessung, von Süden, P. Kyburz (KAAG).

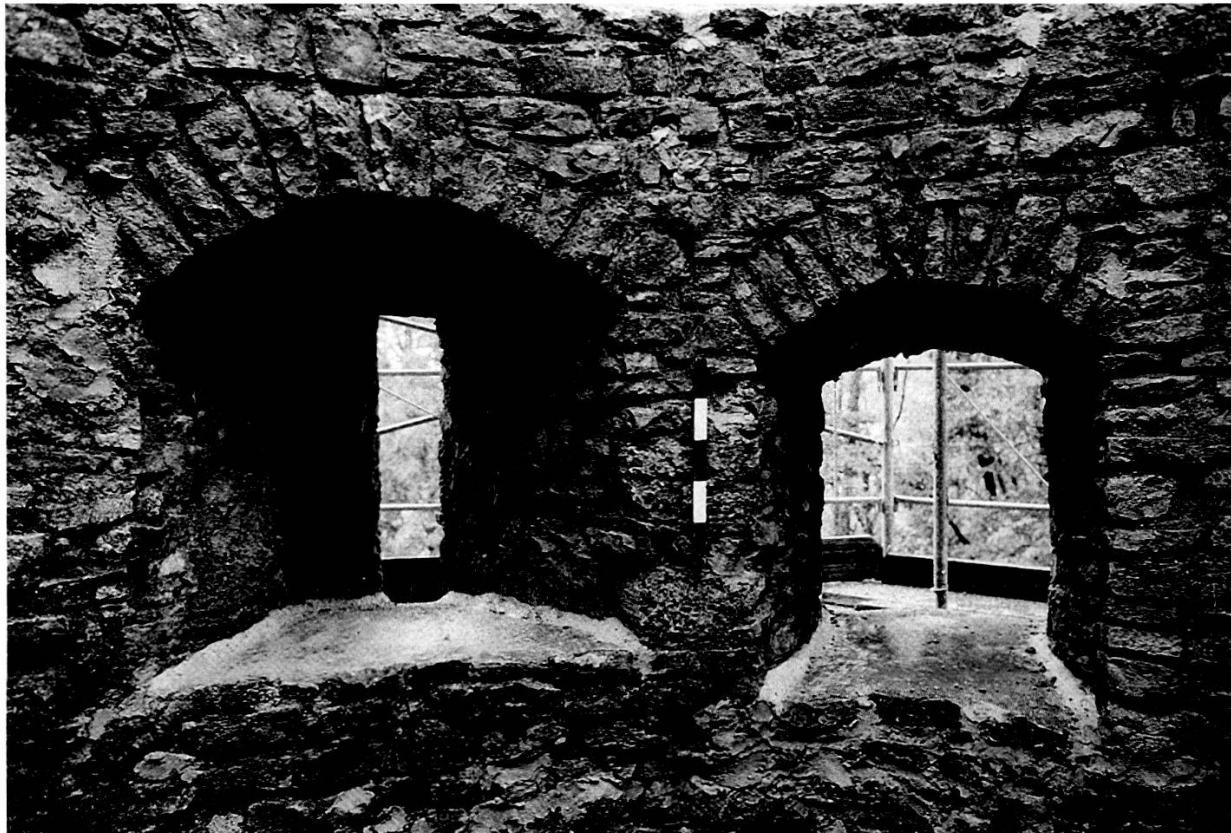
37 «Pulverturm» – Rundturm M28 2003, 1935 rekonstruiertes Schartenfenster (links) und Schlüsselscharte ohne Leibung (rechts) im 1. Obergeschoss, von Norden (KAAG).
