**Zeitschrift:** Argovia : Jahresschrift der Historischen Gesellschaft des Kantons Aargau

**Artikel:** Die Burgruine Schenkenberg bei Thalheim

**Autor:** Reding, Christoph

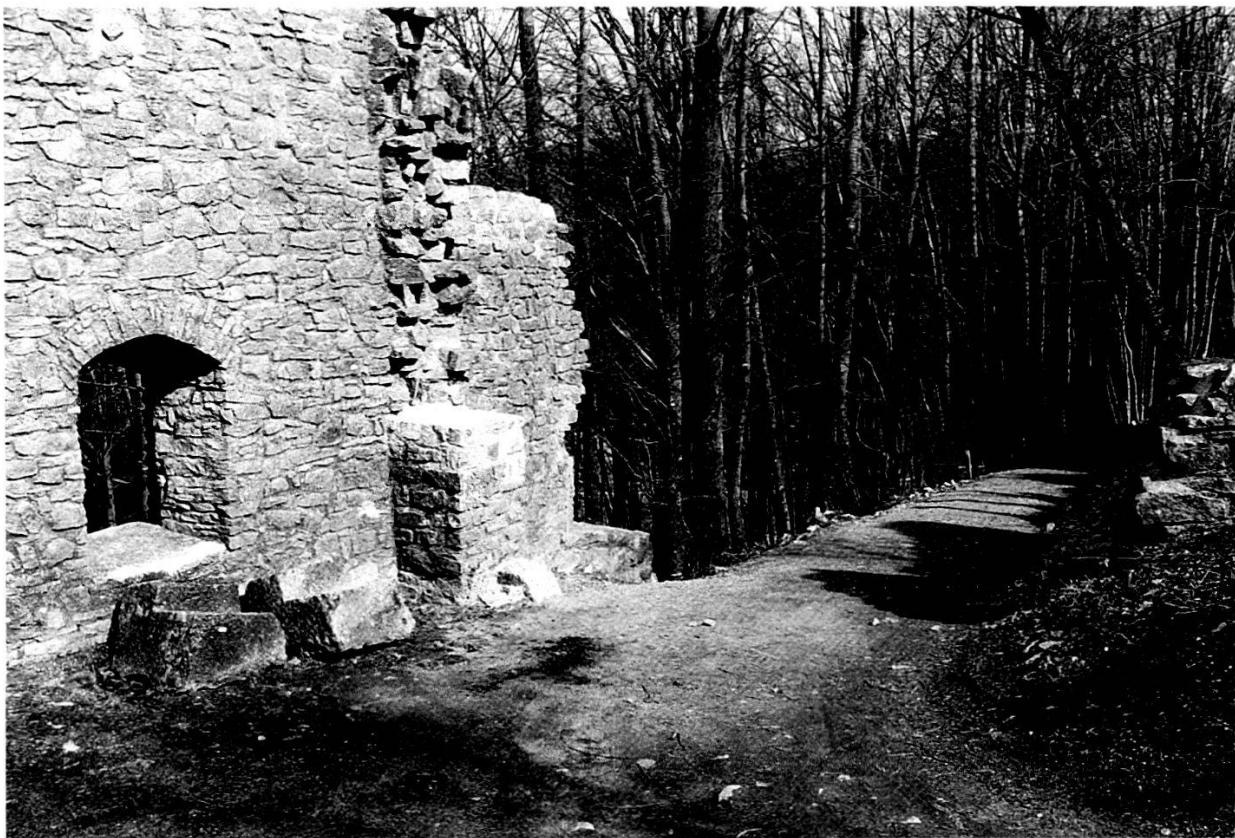
39 Zugangsbereich 2004, Burgtor an Mauer M23 mit Bogenstücken, von Südwesten (KAAG).

nenbebauung herzuröhren. Vielleicht bildete der ganze Komplex einen gesamthaft überdachten Torbau. In Mauer M23 hat sich der unterste Stein mit der Drehpfanne der nördlichen Torwange erhalten (Abb. 39). Mittels zweier erhaltener Bogenelemente lässt sich eine Torbreite von 2,75 Metern errechnen. Mauer M22 stellt den Rest eines nachträglichen Vorbaus dar. Darin hat sich die Leibungswange einer Scharte erhalten, die schräg durch die Mauer auf den Abhang unter dem Zugangsweg gerichtet war. Ob es sich um einen offenen Zwinger oder um ein Torhaus handelte, ist unklar. Sicher muss aber vor dem Tor an Mauer M22 ein weiteres Portal gestanden haben, dessen Reste heute fehlen (Abb. 29).

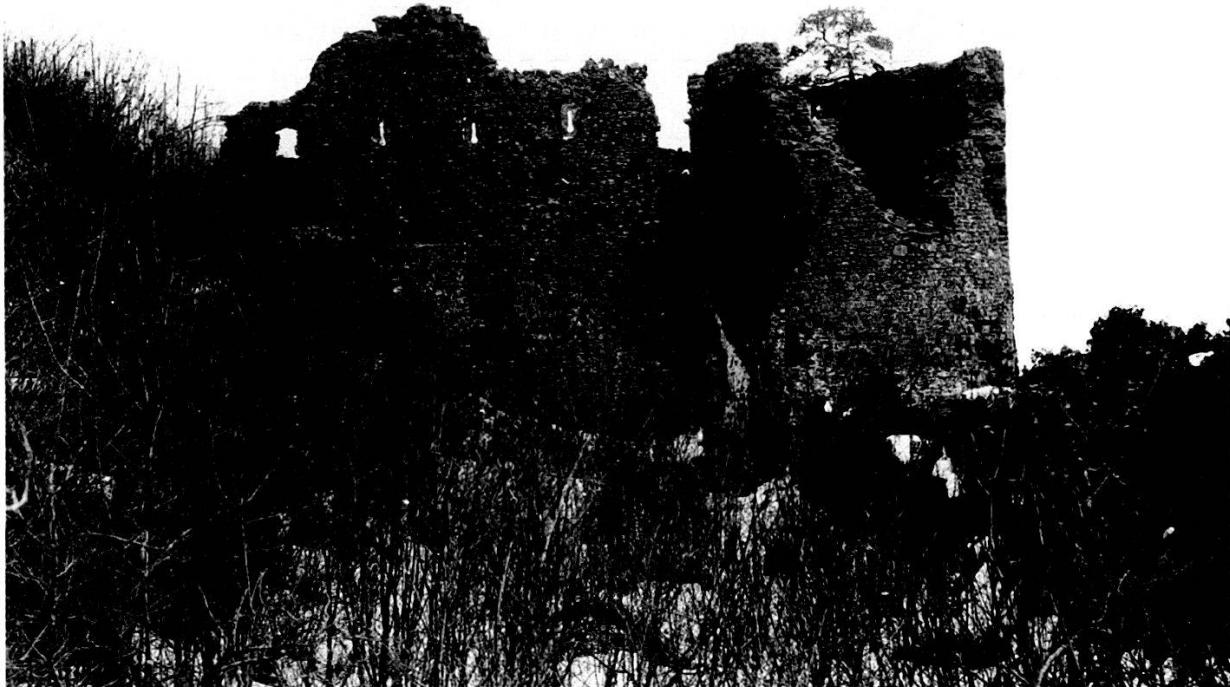
41 «Geissturm» – Rundturm M47 und Umfassungsmauer M48 mit Wehrgang, Ende 19. Jahrhundert, von Westen (Ed. Müller, Aarau, Kantonsbibliothek Aargau, Nachlass Walter Merz MeQ 8.2).

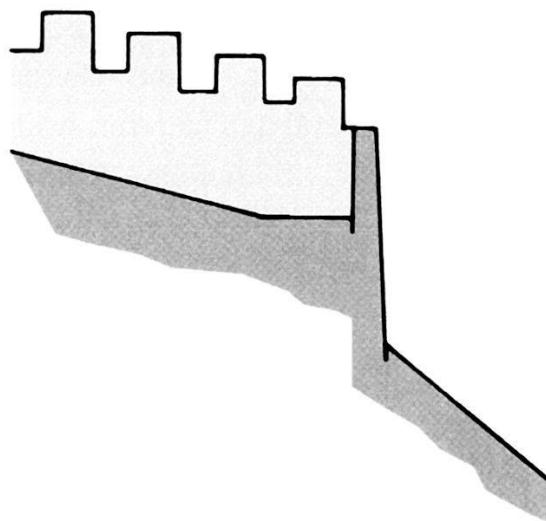
42 Südostecke Burggarten, vor Bau «Geissturm» – Rundturm M47, von Westen (KAAG).

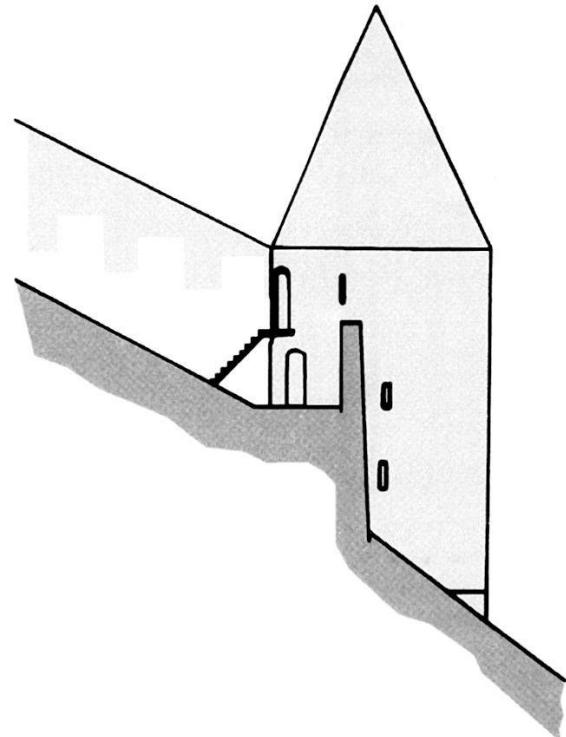
43 Rekonstruktion «Geissturm» – Rundturm M47, erster Rundturm, um 1500, von Westen (KAAG).

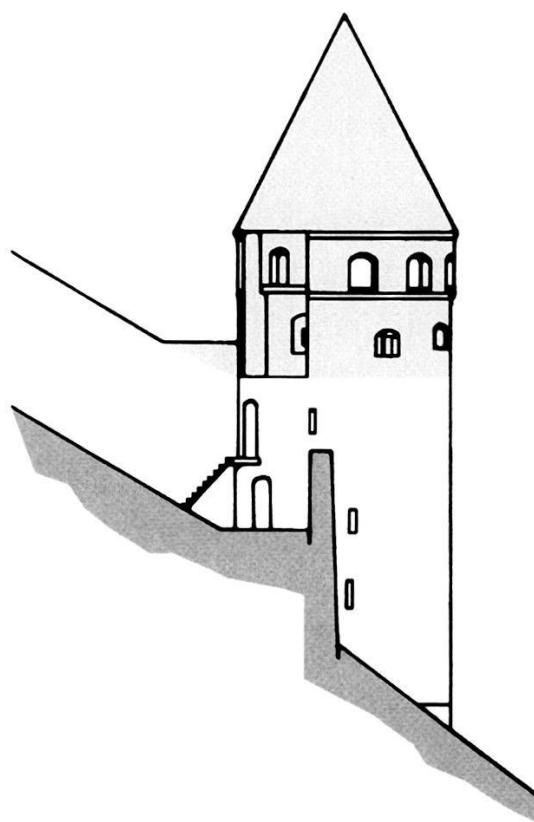
44 Rekonstruktion «Geissturm» – Rundturm M47, Aufhöhung, von Westen (KAAG).

Aufhöhung (31): Mit der Aufhöhung erhielt der Rundturm M47 zwei zusätzliche Geschosse (Abb. 44). Gegen den Burggarten hin blieb eine etwas mehr als drei Meter messende Öffnung (v), die zum Materialaufzug diente. Das zweite Obergeschoss besitzt fünf Öffnungen. Bei derjenigen gegen Nordosten sowie den beiden gegen Südwesten dürfte es sich um Schlüsselscharten gehandelt haben. Zwei andere Öffnungen, gegen Osten und gegen Süden, besitzen auf der Innenseite eine wenig tiefe, überwölbte Kammer. Hier ist die Rekonstruktion unklar. Das dritte Obergeschoss wurde mittels eines Gesimses aus Tuffstein leicht vorkragend ausgeführt. Das Geschoss besass grosse Maueröffnungen (w), die wohl mit Kippläden aus Holz verschlossen wurden. Darüber erhob sich ein Kegeldach, wie es die alten Darstellungen zeigen (Abb. 33 und 47–49).

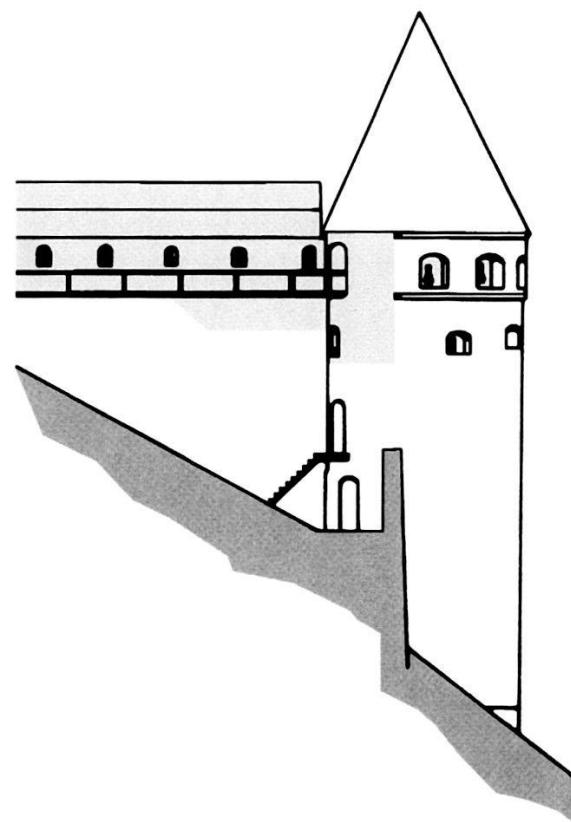
45 Rekonstruktion «Geissturm» – Rundturm M47, Ausbau Rundturm und Aufhöhung Umfassungsmauer M48 1622/23, von Westen (KAAG).

geschoss wurde eine Schlüsselscharte eingebaut und im dritten Obergeschoss eine Türe auf den Wehrgang (x) erstellt (Abb. 45). Letztere bezeugt die Gleichzeitigkeit dieses Umbaus am Rundturm und der Erhöhung von M48. Im dritten Obergeschoss wurden die grossen Öffnungen verkleinert und Schlüsselscharten eingebaut, wovon sich noch zwei erhalten haben. Dass die Umgestaltung des dritten Obergeschosses zusammen mit dem Bau des Wehrgangs auf M48 und den anderen Änderungen am Rundturm erfolgte, lässt sich durch den Einbau von Schlüsselscharten in allen Bereichen herleiten. Mit diesen Umbauten (13) versuchte man offenbar, das dahinter liegende Burgareal von leichtem Beschuss abzuschirmen und gleichzeitig mehr und höher gelegene Standplätze für Büchsenschützen zu erhalten.

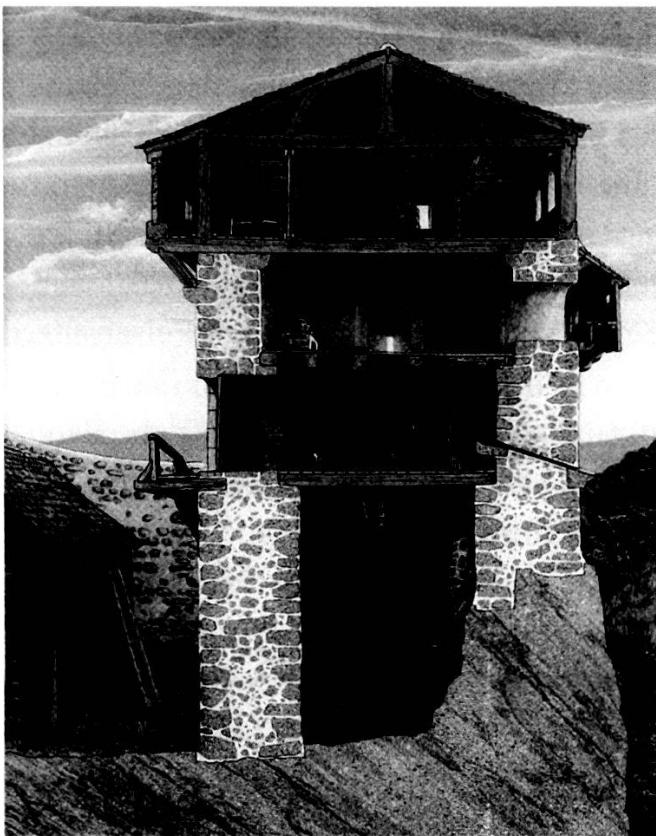
46 Rekonstruktion eines Wohnturms mit Obergaden und Ringmauer (H. Boxler; J. Müller, Burgenland Schweiz, 1990, 78 f.).

Es ist anzunehmen, dass die älteste Burgenlage auf dem höchstgelegenen Gratabschnitt im Bereich der späteren Kernburg lag. Bestandteil dieser Anlage war der erste Turmbau (I), der unmittelbar hinter den gleichzeitig ausgehobenen Halsgraben (P) gestellt wurde. Hinter dem Turm (Q) dürften, vermutlich umgeben von einer Ringmauer, nur wenige zusätzliche Bauten gestanden haben. Der Turm schützte diese gegen die Angriffseite mit seiner stärker dimensionierten Ostmauer. Der erhaltene gemauerte Turmsockel war als Wohnraum nicht ausreichend und muss im oberen Bereich einen in Holz oder Fachwerk errichteten, wohl überkragenden Obergaden besessen haben (Abb. 46). Dieser enthielt die Stube und die

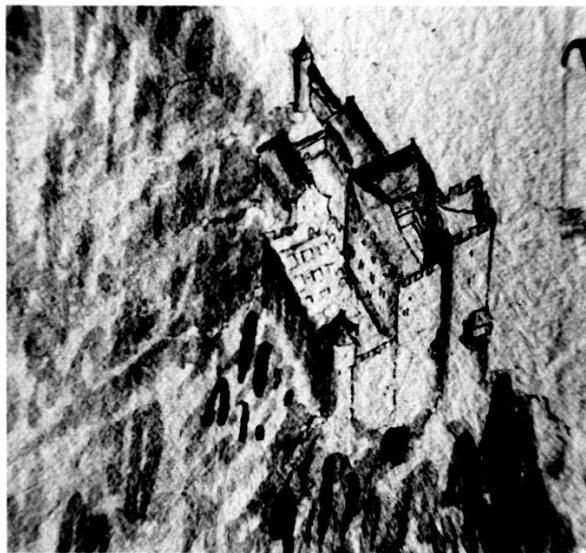
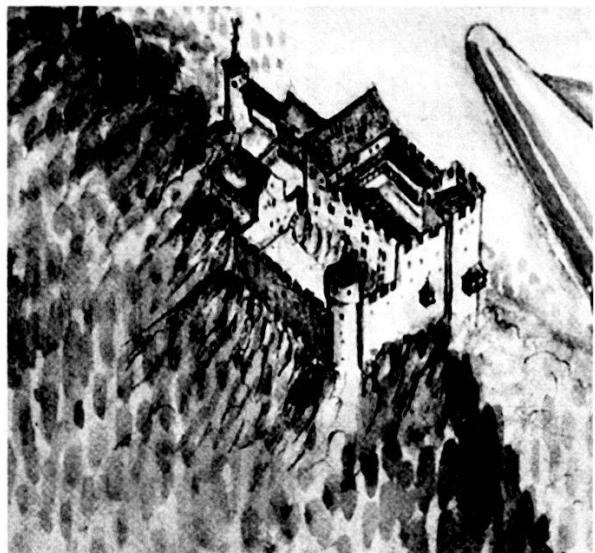
47/48 Schloss Schenkenberg, Vogelschau auf einer Karte von Georg Friedrich Meyer von 1682, von Südosten (StAAG PA Kasteln/Schenkenberg/Wildenstein 07 – P.01/0097).

Gemäss der Geschossunterteilung am Palaszacken und an der Schildmauer war der Palas ein geschlossener Baukörper. Jedoch zeigen die zwei Vogelschauen von 1682 die Kernburg mit Innenhof (Abb. 47 und 48). Sollten die Darstellungen zutreffen, dann wäre vor diesem Datum der Innenausbau des Palas vollständig neu angeordnet worden. Dabei wurde offenbar im Westteil ein hoher Wohnbau eingerichtet, der ein gegen Osten abfallendes Pultdach besass (siehe Abb. 29–31, 47 und 48).

Auf der Südseite erstreckte sich ein etwas niedriger angelegter Wohnbau (Abb. 47 und 48). Vielleicht erfolgte dieser Umbau 1624/25; für diese Zeit liegt jedenfalls eine Abrechnung über beträchtliche 2000 Gulden für den «nüwen buw» vor.<sup>139</sup>

Aufbau auf der Streichwehr fehlt. Abb. 47 und 48 zeigen 1682 nur eine Laube, nicht aber Streichwehr und Verbindungsmauer. Abb. 33 lässt die Verbindungsmauer ebenfalls weg, zeigt aber einen eckigen Bau mit Dachabschluss, der wohl der Streichwehr entspricht. Ein gleicher Dachabschluss ist auch auf Abb. 30 vorhanden.

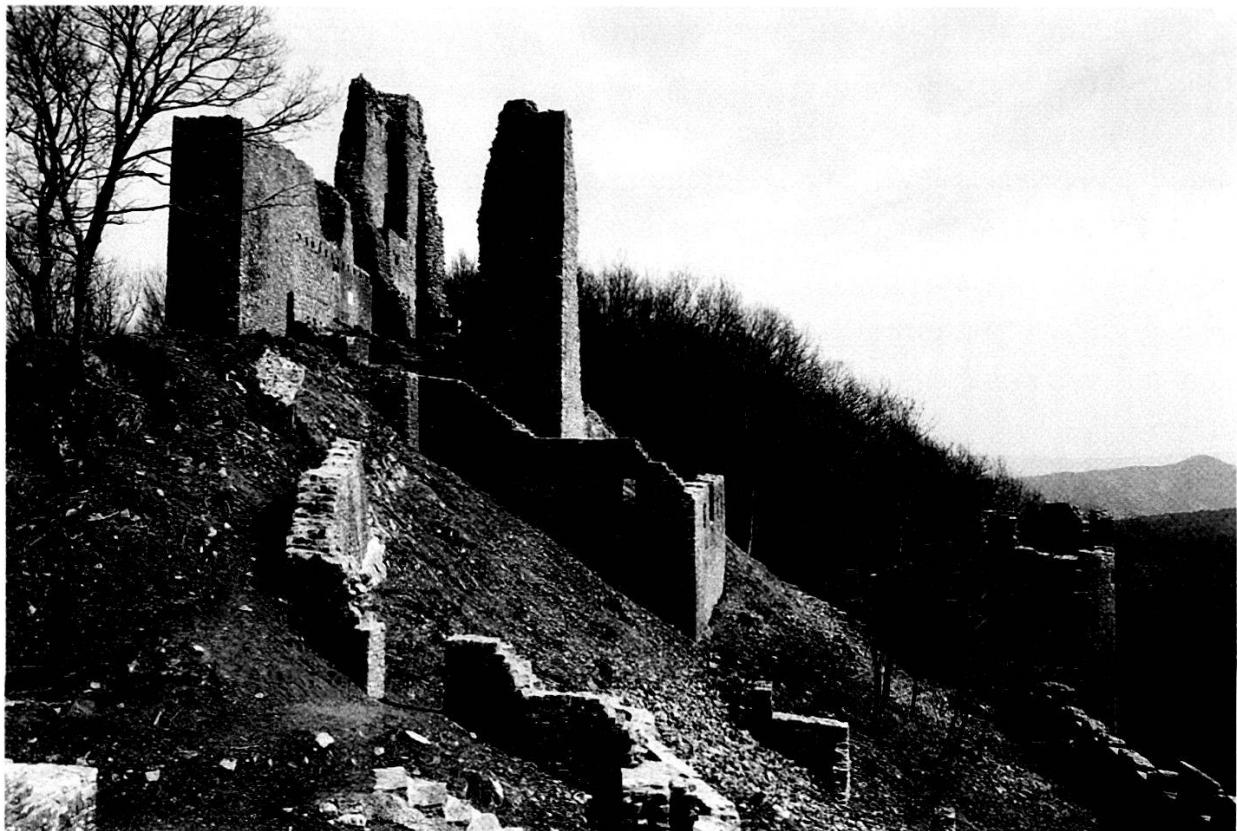
50 Die Burgruine nach der Sanierung 2003, von Westen (KAAG).
