Zeitschrift: Bulletin de l'Association suisse des électriciens
Herausgeber: Association suisse des électriciens
Band: 36 (1945)
Heft: 14

Artikel: Betriebserfahrungen mit Kaskaden-Messwandlern
Autor: Pfiffner, E.
DOI: <https://doi.org/10.5169/seals-1056485>

Betriebserfahrungen mit Kaskaden-Messwandlern

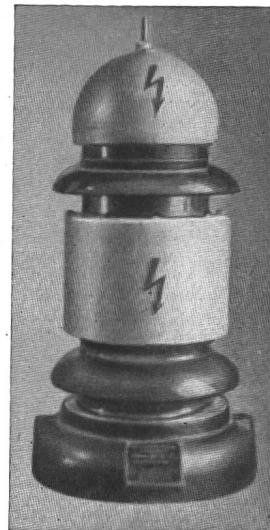
Fig. 1 (links).
Spannungswandler Eag,
8/16 kV, 50 Hz

Die Bauart der in Betracht gezogenen Messwandler ist diejenige der Fig. 1...5. Fig. 1 stellt einen zweistufigen Kaskadenspannungswandler Typ Eag von 8/16 kV, 50 Hz für Sternschaltung mit geerdetem Nullpunkt, Fig. 2 die Installation einer Dreiergruppe von vierstufigen Spannungswandlern Typ Ebg2 50 kV, 50 Hz dar. Fig. 3 zeigt den später
