**Band:** 111 (2008)

Artikel: Captage et canalisation d'une source d'eau potable au XVIIIe siècle à

Porrentruy, Sous Hermont

Autor: Borgeaud, Pierre-Alain

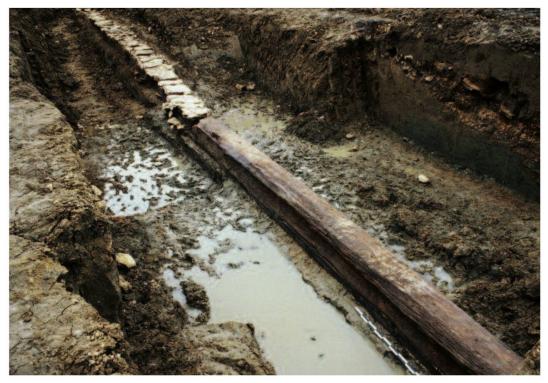
Fig. 3: La canalisation vue depuis le nord. Photo P.-A. Borgeaud.

Pratiquement rectiligne, elle présente une dénivellation de trente centimètres du sud au nord sur le tronçon conservé, soit une pente moyenne de 1% environ (fig. 3).

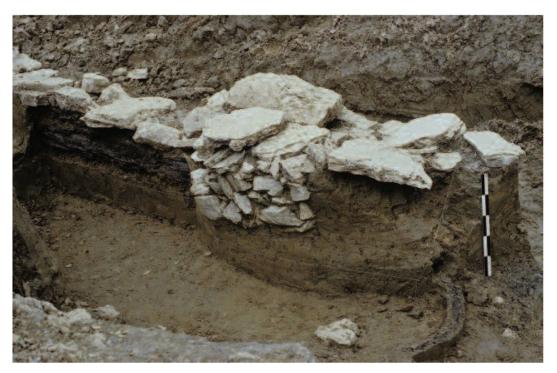
Fig. 4: Vue du captage depuis l'ouest. Photo P.-A. Borgeaud.

Il s'agit d'une sorte de petite chambre en pierres partiellement démantelée dans le sous-sol par les siècles; les dimensions extérieures originelles avoisinaient quatre-vingts centimètres de côté pour soixante centimètres de hauteur. Cette construction était constituée à sa base d'une plaque en calcaire d'environ cinquante centimètres sur quarante-cinq, autour de laquelle un muret de pierres sèches d'une quarantaine de centimètres de haut a été élevé sur trois côtés. Le tout était recouvert par des dalles calcaires (fig. 4 et 5). Au nord, un conduit en chêne, dont n'est conservée ici que la base, était emboîté dans la structure. L'ensemble était

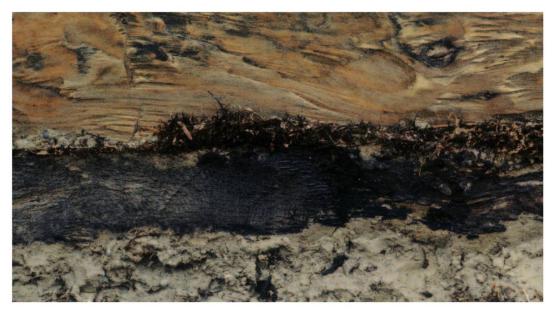
Fig. 8: Détail du joint de mousse. Photo P.-A. Borgeaud.

Toute la conduite en sapin est en très bon état de conservation, malgré des déformations dues aux poussées du terrain. Les marnes bleues, constamment humides, ont permis la conservation du bois et même de la mousse servant de joint d'étanchéité, dont la couleur était encore verte par endroits après plus de deux siècles et demi d'enfouissement (fig. 8)!

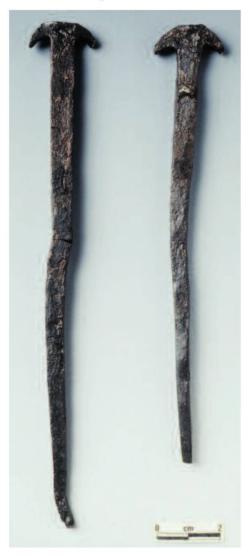
Fig. 9: Deux clous ayant servi à l'assemblage du tronçon étanche. Photo B. Migy

de des gastéropodes). De la mousse de calfatage et deux grands clous d'assemblage en fer forgé (fig. 9) ont également été prélevés et conservés.
