Zeitschrift:	Actes de la Société jurassienne d'émulation
Herausgeber:	Société jurassienne d'émulation
Band:	111 (2008)
Artikel:	Captage et canalisation d'une source d'eau potable au XVIIIe siècle à Porrentruy, Sous Hermont
Autor:	Borgeaud, Pierre-Alain
DOI:	https://doi.org/10.5169/seals-550017

Captage et canalisation d'une source d'eau potable au XVIII^e siècle à Porrentruy, Sous Hermont

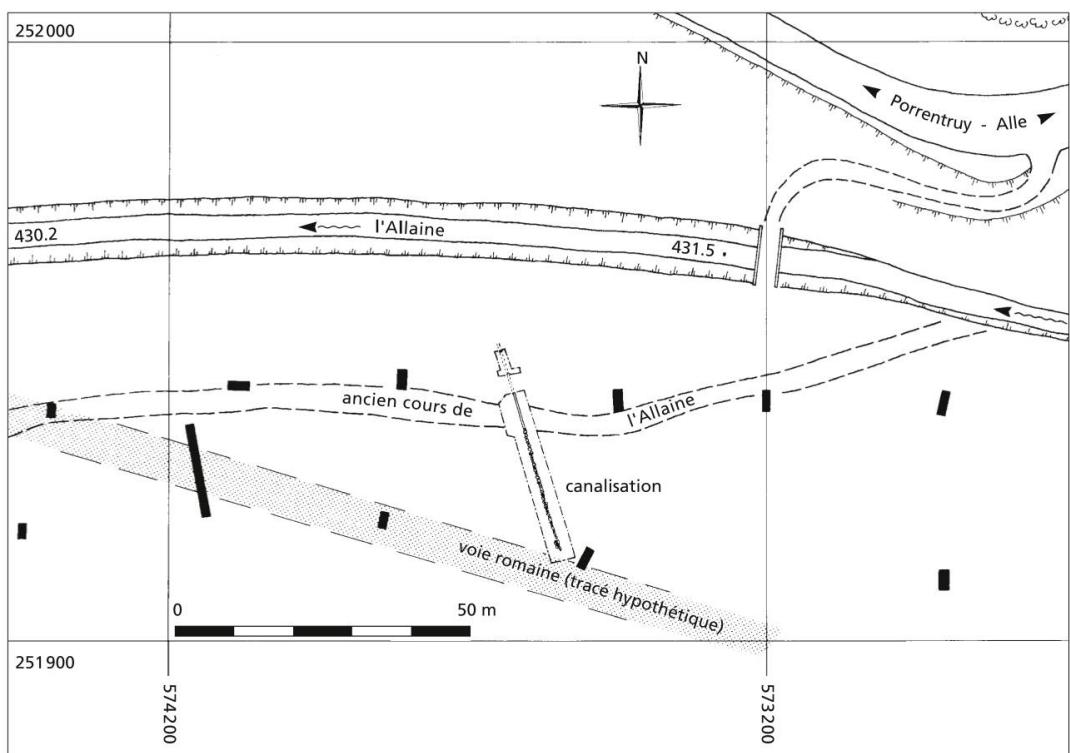
Fig. 2: Situation de la canalisation, des sondages de prospection et du tracé supposé de la voie romaine. On observe également le tracé fossile ainsi que le cours actuel de l'Allaine. Dessin P.-A. Borgeaud.

Cette canalisation avait échappé à une série de sondages archéologiques prospectifs creusés en 1989 déjà. Ceux-ci avaient permis la découverte et la fouille d'un beau tronçon de voie romaine plus à l'ouest et dont le tracé ne passe qu'à quelques mètres plus au sud de la présente conduite (fig. 2).

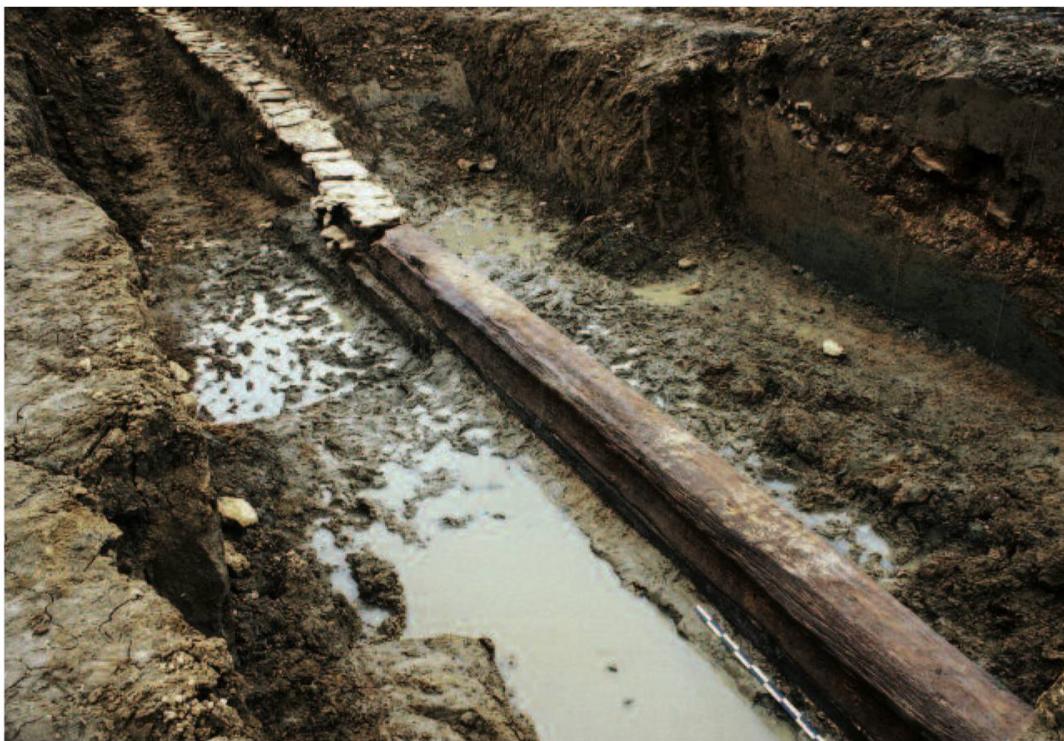
Fig. 3: La canalisation vue depuis le nord. Photo P.-A. Borgeaud.

Pratiquement rectiligne, elle présente une dénivellation de trente centimètres du sud au nord sur le tronçon conservé, soit une pente moyenne de 1% environ (fig. 3).

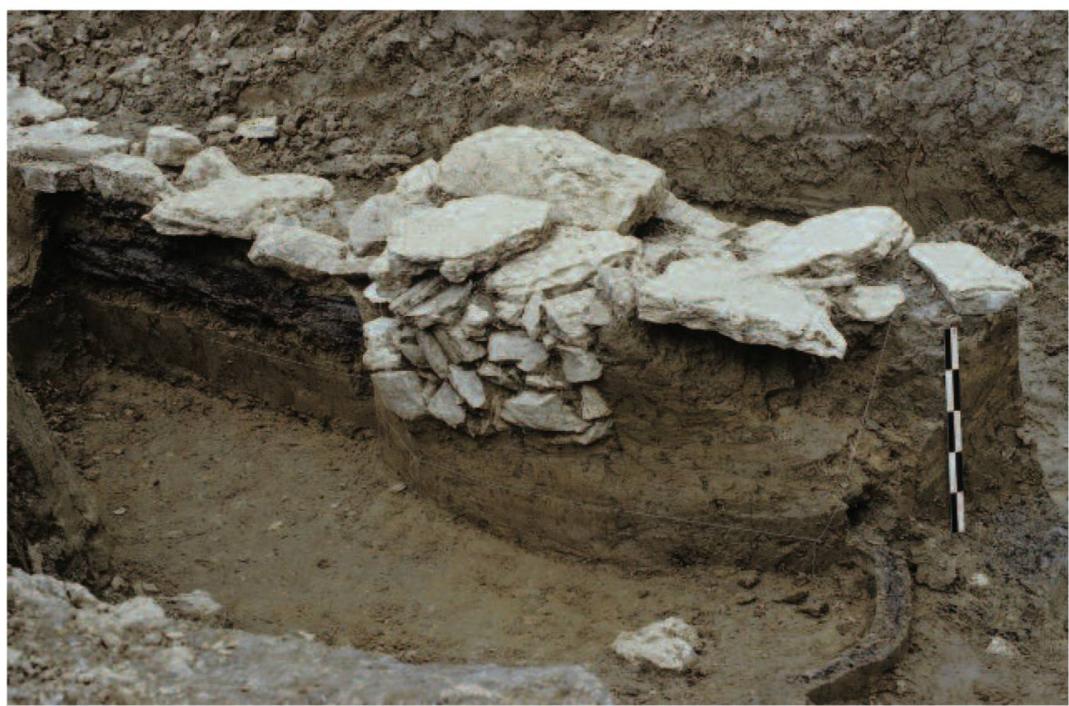
Fig. 4: Vue du captage depuis l'ouest. Photo P.-A. Borgeaud.

Il s'agit d'une sorte de petite chambre en pierres partiellement démantelée dans le sous-sol par les siècles; les dimensions extérieures originelles avoisinaient quatre-vingts centimètres de côté pour soixante centimètres de hauteur. Cette construction était constituée à sa base d'une plaque en calcaire d'environ cinquante centimètres sur quarante-cinq, autour de laquelle un muret de pierres sèches d'une quarantaine de centimètres de haut a été élevé sur trois côtés. Le tout était recouvert par des dalles calcaires (fig. 4 et 5). Au nord, un conduit en chêne, dont n'est conservée ici que la base, était emboîté dans la structure. L'ensemble était

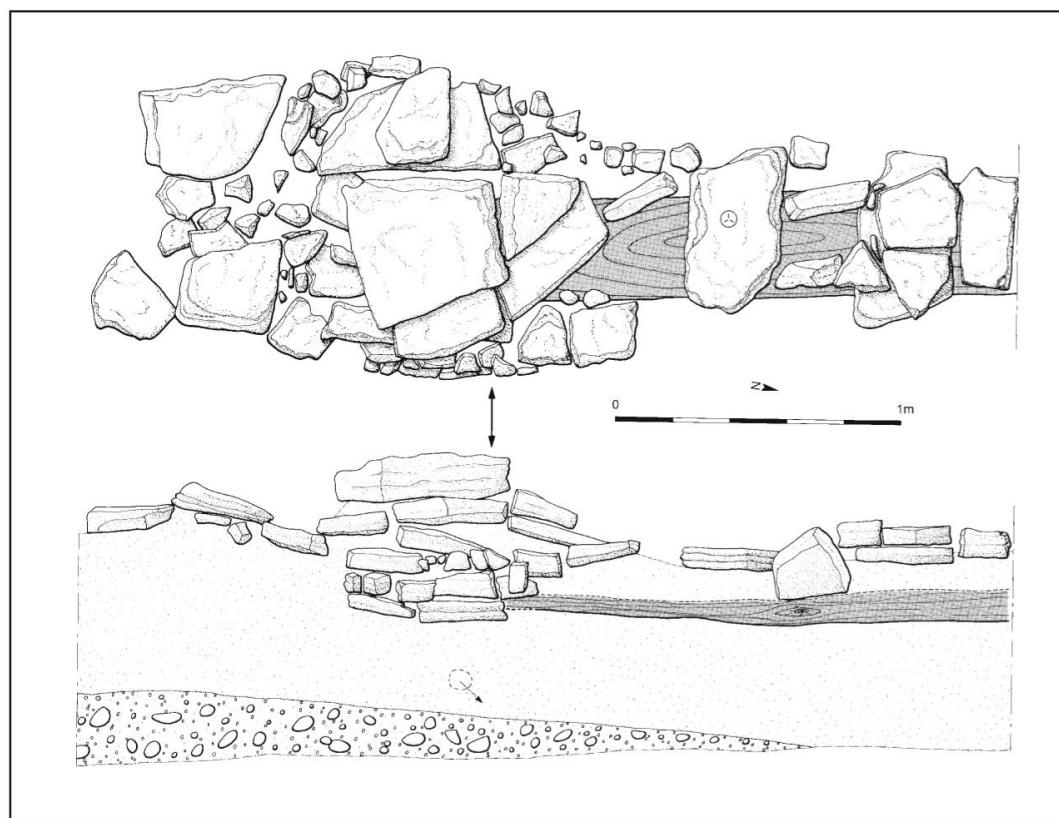
Fig. 5: Plan et coupe du captage. Dessin P.-A. Borgeaud.

Ce captage devait vraisemblablement fonctionner à la manière d'un drain. Lors de la fouille, par temps pluvieux, on a observé des petites arrivées d'eau par des fissures de la roche. Cette eau devait imprégner les limons entourant le captage pour ensuite s'infiltrer entre les pierres non maçonnées et partir dans la conduite. Le débit devait être irrégulier et généralement peu important. L'eau alimentait peut-être un bassin, une fontaine, une citerne ou un puits d'accumulation en aval.

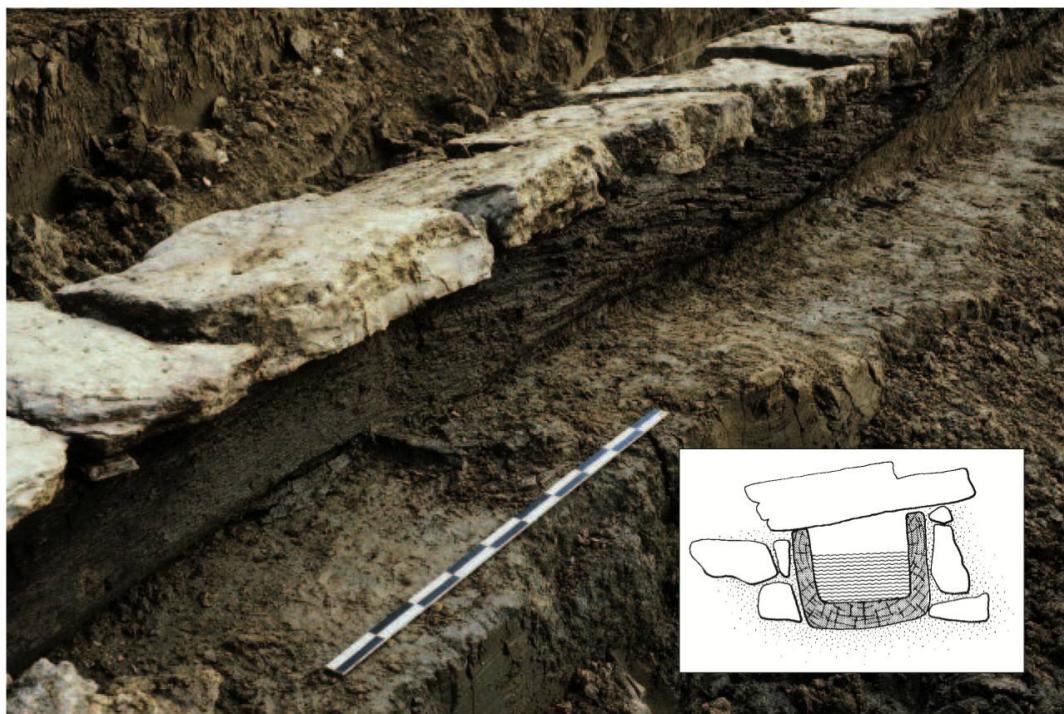
Fig. 6: Vue et coupe de la conduite en chêne. Dessin et photo P.-A. Borgeaud.

En forme de U, ils sont taillés d'une seule pièce dans des troncs de chêne, déposés dans une fosse de creusement, puis recouverts d'un seul lit de dalles calcaires plus ou moins jointives, (fig. 6). Dans la partie amont de la canalisation, les quatre troncs d'inégale longueur (8,4 – 4,9 – 3,2 et 2,9 mètres depuis la chambre) totalisent 19,40 mètres. Ils mesurent entre trente et quarante centimètres de diamètre et leur partie intérieure évidée laisse un passage d'environ vingt-cinq centimètres de large pour vingt centimètres de haut. A l'extérieur, les flancs et le fond des conduits ont été grossièrement équarris à la hache pour amincir et alléger l'ensemble, leur donnant un aspect de grosses poutres. Les différents segments de la

canalisation ont été disposés avec la partie de plus forte section en amont, de façon à permettre un emboîtement, plus ou moins étanche, sur quelques centimètres aux raccords. Aucun système d'assemblage (clous ou autre) n'a été utilisé pour relier les éléments en chêne entre eux.

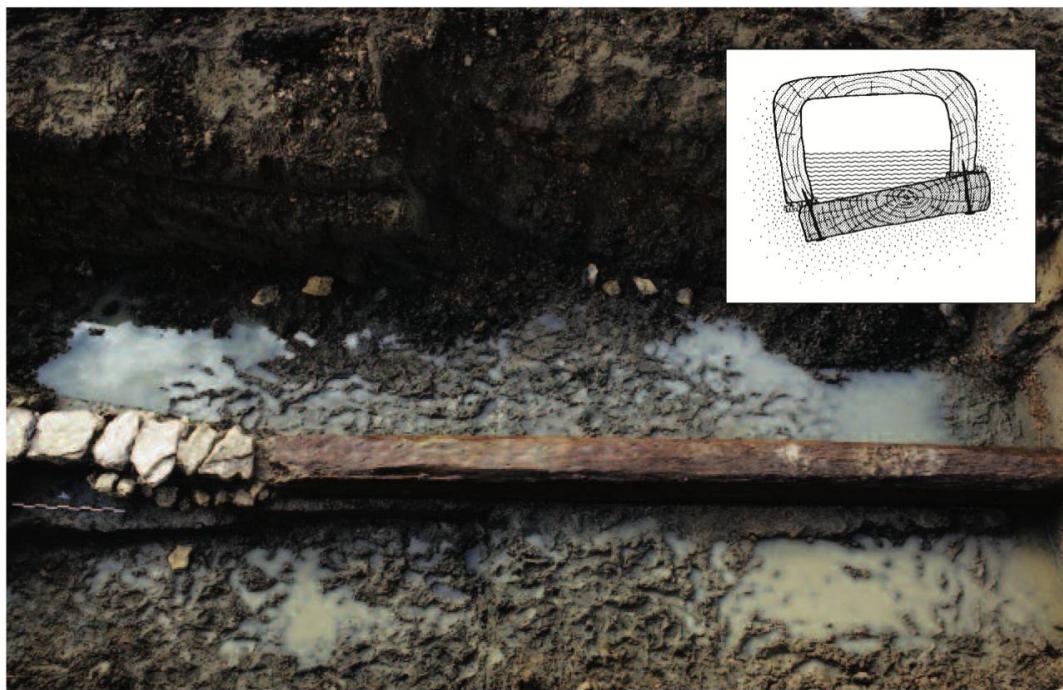
Fig. 7: Vue et coupe de la conduite en sapin. Dessin et photo P.-A. Borgeaud.

Le tronc a été évidé en U, comme les segments en chêne, ménageant un canal d'environ trente centimètres de large sur vingt centimètres de haut. Les faces externes de l'arbre ont également été sommairement amincies à la hache, donnant une section plus ou moins carrée à l'objet.

Trois fortes planches de chêne épaisse de sept centimètres et larges de quarante ont été clouées bout à bout pour refermer la conduite. Un calfatage de mousse naturelle a été intercalé entre ces planches et la canalisation en sapin pour l'étanchéifier. Ce tronçon a ensuite été retourné et déposé dans la tranchée de creusement avec le côté en planches en bas (fig. 7).

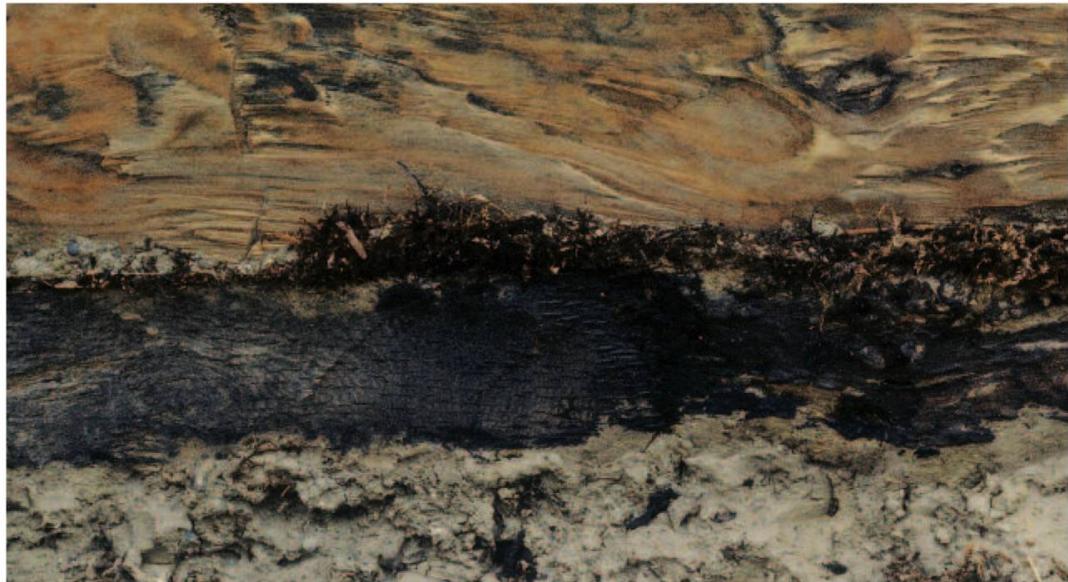
Fig. 8: Détail du joint de mousse. Photo P.-A. Borgeaud.

Toute la conduite en sapin est en très bon état de conservation, malgré des déformations dues aux poussées du terrain. Les marnes bleues, constamment humides, ont permis la conservation du bois et même de la mousse servant de joint d'étanchéité, dont la couleur était encore verte par endroits après plus de deux siècles et demi d'enfouissement (fig. 8) !

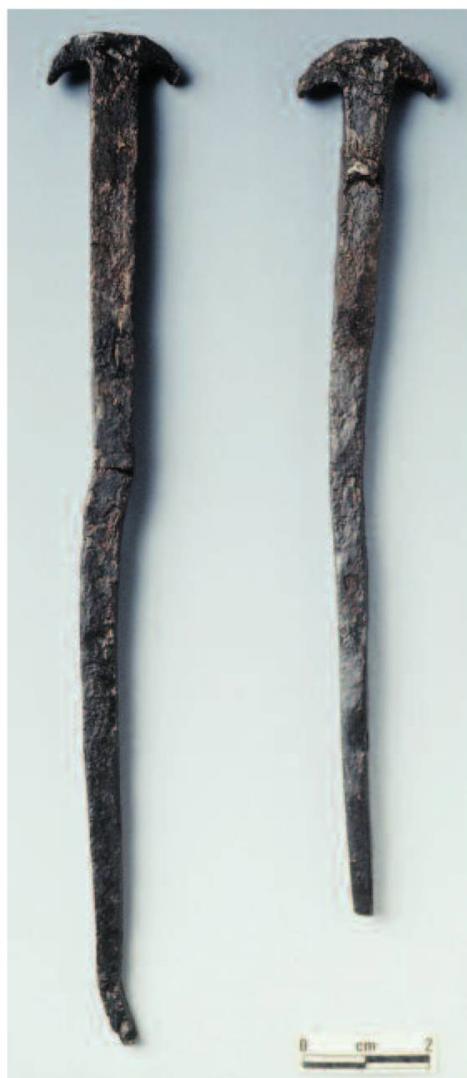
Fig. 9: Deux clous ayant servi à l'assemblage du tronçon étanche. Photo B. Migy

Trente-quatre prélèvements de bois ont été effectués dans les différents tronçons de la canalisation. Parmi ceux-ci, vingt-deux échantillons ont été confiés aux fins de datations à Patrick Gassmann, responsable du laboratoire de dendrochronologie du Musée cantonal d'archéologie de Neuchâtel. Quelques échantillons de sédiments ont également été ramassés dans les conduits pour d'éventuelles analyses, entre autres malacologique (étude des gastéropodes). De la mousse de calfatage et deux grands clous d'assemblage en fer forgé (fig. 9) ont également été prélevés et conservés.
