Zeitschrift: Archäologie und Denkmalpflege im Kanton Solothurn
Herausgeber: Amt für Denkmalpflege und Archäologie des Kantons Solothurn
Band: 2 (1997)

Artikel: Burg Niedergösgen : die archäologischen Untersuchungen in der Schlosskirche
Autor: Backman, Ylva
DOI: <https://doi.org/10.5169/seals-844090>

Burg Niedergösgen – die archäologischen Untersuchungen in der Schlosskirche

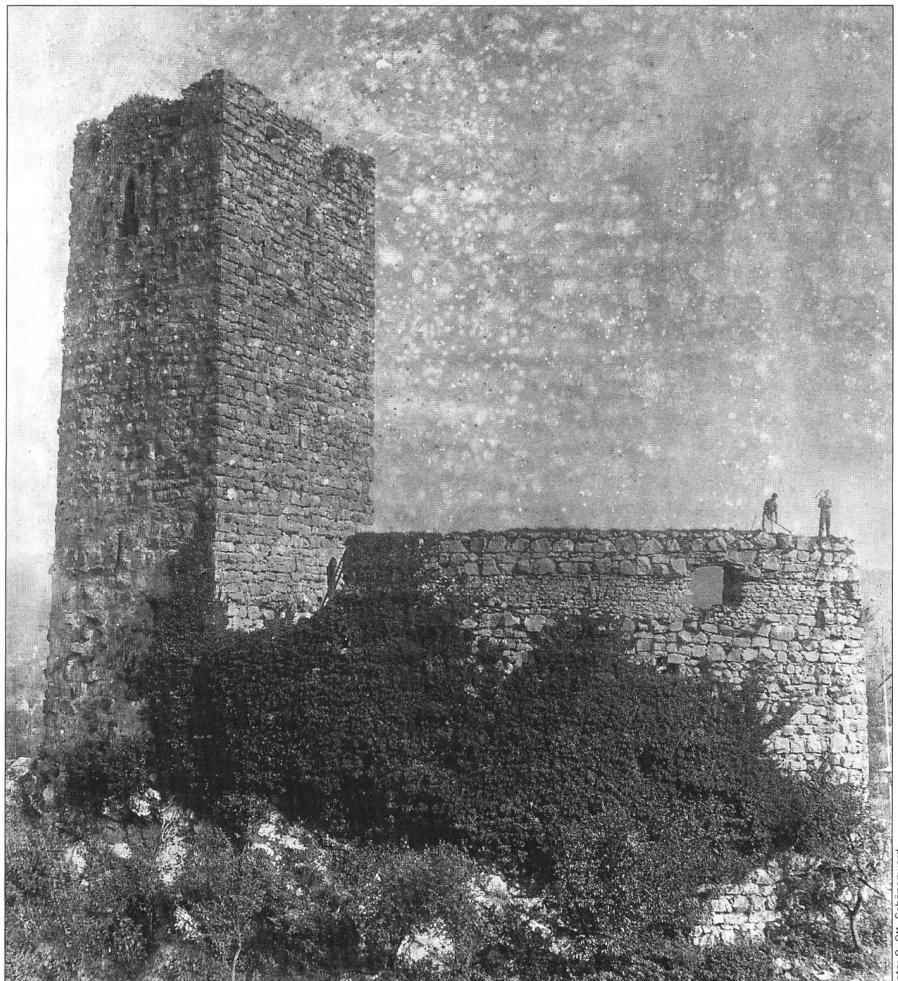
Abb. 1 Burgruine Niedergösgen vor dem Abbruch 1902/03.

zuführen. Als die römisch-katholische Schlosskirche um 1904 auf dem Hügel erbaut wurde, war die Existenz der Burg an dieser Stelle schon längst bekannt. Zuerst mussten die noch meterhoch erhaltenen Burgmauern abgebrochen werden (Abb. 1); der Turm oder Bergfried wurde stehengelassen und zum Glockenturm der neuen Kirche umgebaut.

den Schlosshof. Dieser letzte Zustand wurde zeichnerisch von J. R. Rahn (Abb. 5) um 1892 und fotografisch von O. Ott kurz nach 1900 (Abb. 1) aufgenommen. Rahn verdanken wir neben einer Aufsicht der Ruine auch eine kommentierte Planaufnahme der Mauerzüge.⁸

die Steinlagen unregelmässiger sind (vgl. Abb. 1). Der Übergang zur Ringmauer ist hier fliessend und nicht genau erkennbar. Der Anschluss ist hingegen in der Nordost- und in der Südwestecke gut sichtbar. Die Eckverbände des Turmes aus länglichen Kalksteinquadern reichen bis zur Höhe der Ringmauer; auch das Mauerwerk scheint etwas ebenmässiger als an der Nordseite zu sein. Hier wird deutlich, dass der Turm auf die Ringmauer aufgesetzt worden ist (Abb. 8).

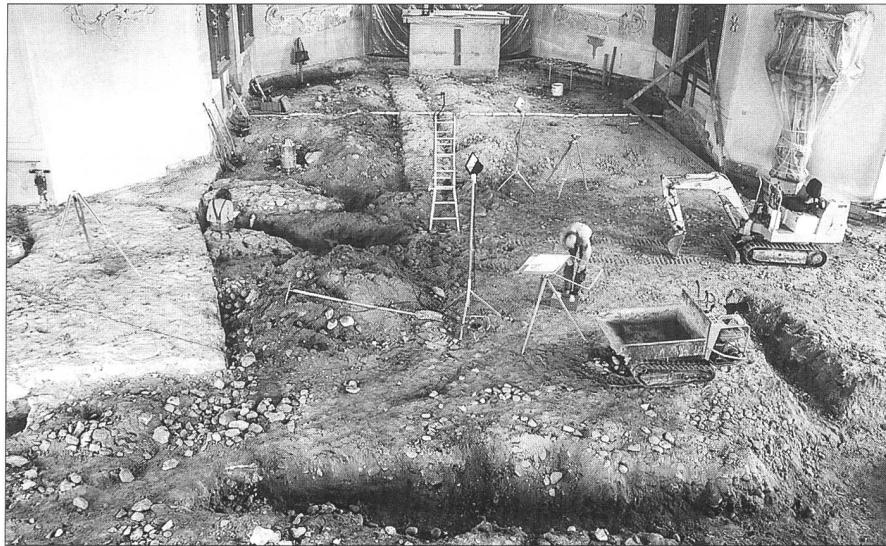
Abb. 4 Übersicht. Links im Bild die Südost-Ecke des Gebäudes B (Zisternenbau). Gegen Nordosten.

wurden die Arbeiten auf ein absolutes Minimum beschränkt. Während insgesamt 7 Tagen konnten drei Mitarbeiter der Kantonsarchäologie die bereits aufgedeckten Mauern freilegen und dokumentieren, um zumindest die zeitliche Abfolge innerhalb der Mauern zu klären (Abb. 4). Dabei wurden die am höchsten gelegenen Mauerkrone im Westen und Norden erfasst (OK 402.16 m ü. M.), hingegen sind trotz mehreren Sondierschnitten keine Mauerreste im talseitigen Ostteil zum Vorschein gekommen (UK 401.09). Zusätzlich zu den Sondierschnitten im Ostteil wurde eine kleine Sondierung im Bereich des Maueranschlusses zwischen dem Turm (Mauer 9) und Gebäude B (Mauer 3) bis zu den Mauerunterkanten durchgeführt. Wegen der beschränkten Aushubtiefe von 20 bis 30 Zentimetern konnte die Mauerunterkante lediglich bei den Mauern 1, 2 und 10 aufgenommen werden, da der Fels an diesen Stellen besonderes hoch zutage trat (OK 401.20).

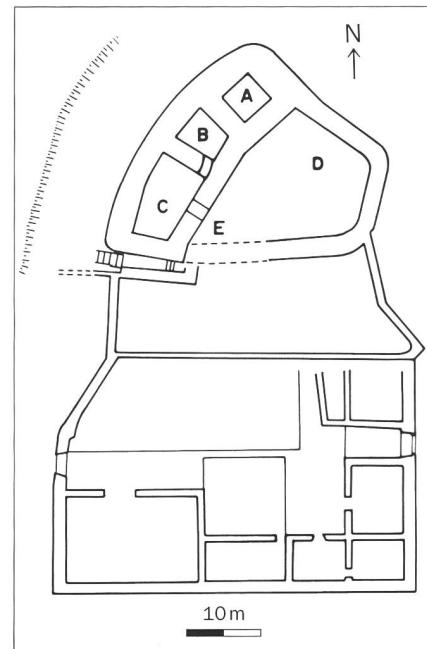
Abb. 6 Planaufnahme 1893. Nach Rahn 1893, Fig. 44 (Zemp und Durrer).

Als erstes dürfte die Ringmauer in Form eines unregelmässigen Rechtecks auf dem Hügel errichtet worden sein. Im Westen als Mauer 1 bezeichnet, verlief sie auf der Aussenseite teilweise noch sichtbar unter der Westmauer der heutigen Kirche und bog kurz vor dem Haupteingang nach Nordosten ab. Im Kircheninnern konnte sie als Mauer 6 auf einer Länge von etwa 11 Metern beobachtet werden. Der weitere Verlauf gegen Osten muss dem Bau der Kirche zum Opfer gefallen sein und ist nur durch Rahns Planaufnahme bekannt (Abb. 6). Demzufolge verlief die Ringmauer weiter unter die heutige Kirche

Mit dem Bau von Mauer 4 zwischen dem Zisternenbau B und der südlichen Ringmauer M6 entstand ein neues Gebäude C von 11 Metern Länge und 6,5 Metern Innenbreite. Der mächtige Bau entspricht von der Lage her, dem von Rahn bezeichneten «Rittersaal» (der Wohntrakt), wobei dieser mit dem Zisternenbau B unter einem Dach lag (vgl. Abb. 6, B–C).²²

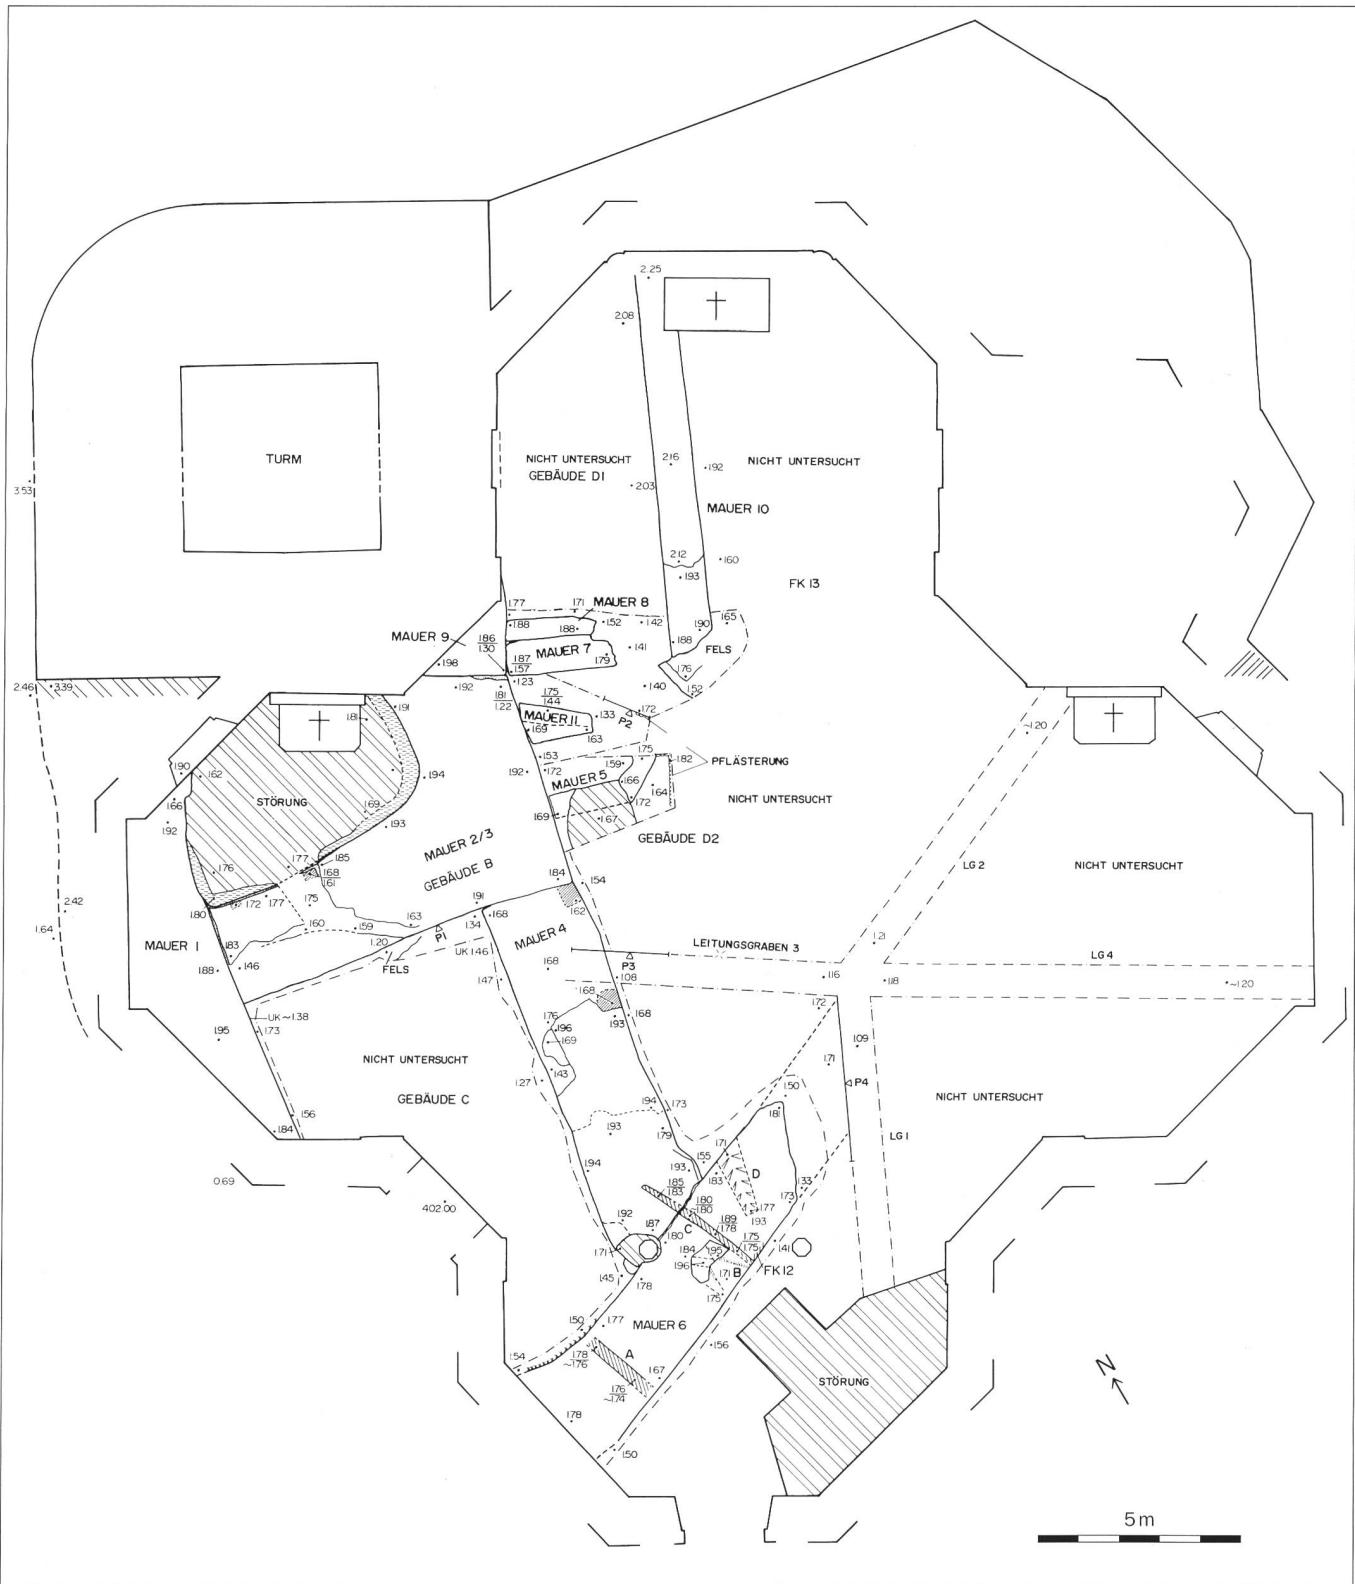
Abb. 7 Gesamtplan.

Phase 1: Ringmauer, Turm, Zisternenbau B und Wohntrakt C (Abb. 7)

Phase 2: Brand und Wiederaufbau (Abb. 7)

Am Nordrand dieser Grabungsfläche zeigte sich ein letzter Rest einer Bollensteinpflasterung, die mit der Mauer 5 rechnete (OK 401.82). Einen Meter nördlich davon kam ein weiterer kleiner Rest der Hofpflasterung zum Vorschein (vgl. Abb. 7, Profil 2). Dies war eines der wenigen erhaltenen Gehrnieaus auf der Grabung.

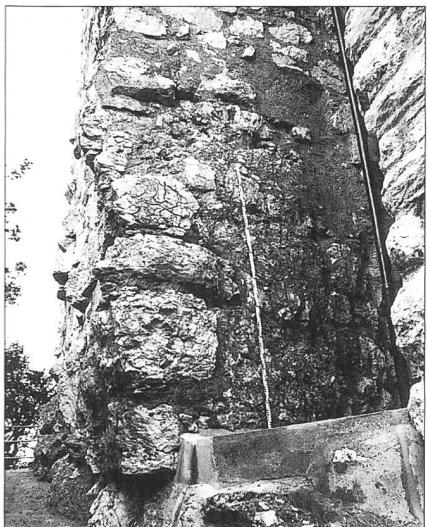
Abb. 8 Turm, die Südwestfront. Im unteren Teil die Ringmauer.

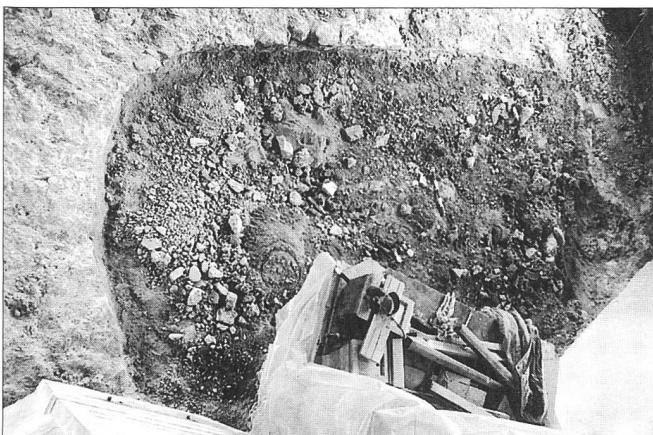
Abb. 9 Der Zisternenbau B, gegen innen abgerundet und mit Verputz und Lehm überzogen. Gegen Süden.

Der aussen rechteckige Grundriss war, soweit erkennbar, gegen innen gerundet (Abb. 9). Die Innenmasse betragen in ost-westlicher Richtung 6 Meter, in nord-südlicher mindestens 3 Meter. Falls der Innenraum mit der Südmauer des Turmes rechnet, wäre die Fläche 6 auf 5 Meter gross (siehe unten). Obwohl die Südmauer M2 zum Teil stark gestört war, konnten innen auf der Nordseite

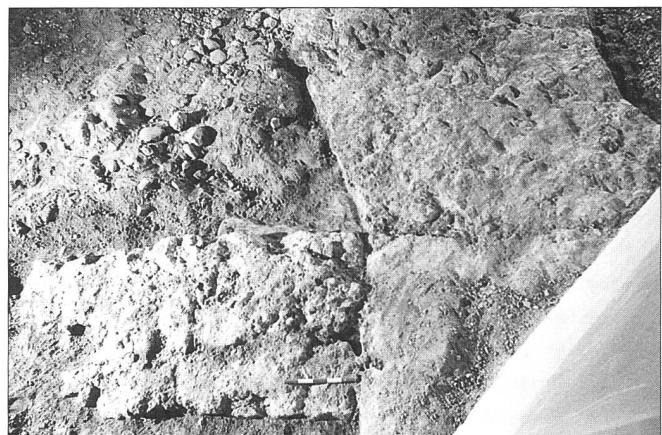
Abb. 10 Maueranschluss zwischen dem Zisternenbau B und dem Turm. Oben die Ostmauer M3, unten die Turmmauer M9. Von links anstossend die Südmauer des Gebäudes D1 (Mauern 8/9). Gegen Süden.

Gebäude D1 in der Nordwestecke war an den Turm angebaut. Erhalten geblieben sind die Ostmauer M10 und die einmal – vielleicht zur Verstärkung – erneuerte Südmauer M7 beziehungsweise M8 (vgl. Abb. 10). Die lichten Masse betragen 9 auf 4 Meter, die Breiten der Mauern 10 und 7 rund einen Meter, die einhäuptige Mauer 8 hingegen war nur 50 Zentimeter breit. In der Südostecke befand sich wahrscheinlich eine 1,5 Meter breite Türöffnung. Die Ostmauer M10 war zweischalig aus Kalkbruchsteinen in hellbeigem, sehr hartem Mörtel aufgeführt. Die Abbruchkrone fiel von Norden nach Süden ab (OK 402.25–401.88), wo die Mauer direkt auf dem Felsen ruhte (UK 401.76). Von der ebenfalls zweischaligen Südmauer M7 war nur eine Steinlage direkt auf dem gelblichen, anstehenden Lehm erhalten (UK 401.57).

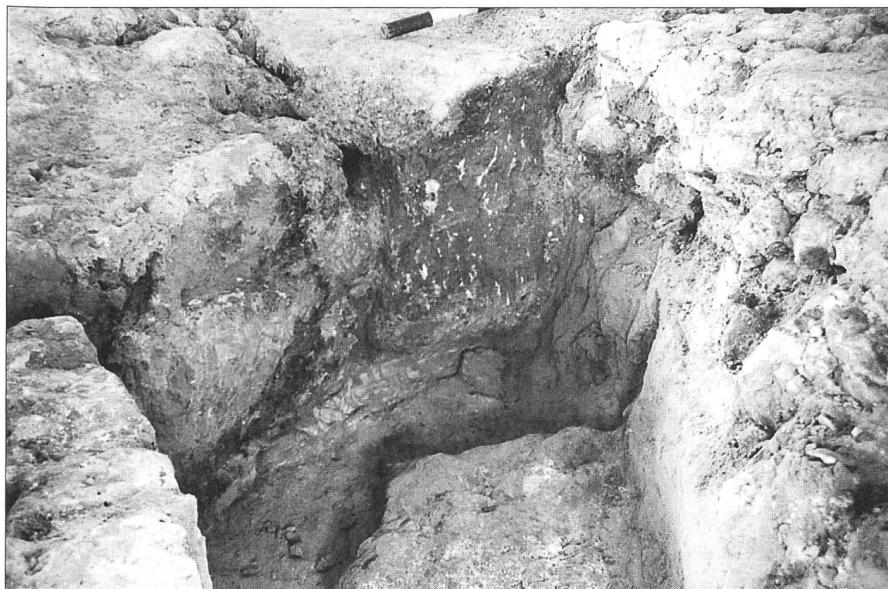
Abb. 11 Maueranschluss zwischen dem Zisternenbau B und dem Turm. Oben links die Ostmauer M3, oben rechts die Turmmauer M9. Der graue Mörtel überdeckt teilweise die Mauerfronten, befindet sich sowohl in der Fuge als auch unter der Turmmauer M9. Links Mauer M11 (Gebäude D2), rechts Mauer M7 (Gebäude D1). Gegen Norden.

zu diesem Zweck eine kleine Sondierung im Bereich des Maueranschlusses zwischen Mauer 3 (Gebäude B) und Mauer 9 (Turm) anlegen. Es zeigte sich, dass beide Fundamente direkt auf dem Felsen standen (Mauerunterkante 401.22 beziehungsweise 401.30). Vom Mauerwerk her war kein Unterschied erkennbar; die stratigrafische Mauerabfolge liess sich weder in der Fläche noch im Profil sicher bestimmen (Abb. 10). Mauer 3 schien der Turmmauer M9 gegenüber eher ausgebrochen zu sein. Dies könnte allerdings auf Zufall beruhen, war doch die horizontale Fuge zwischen den Mauerkrönern mit viel Mörtel bedeckt. Von grösserer Bedeutung war die vertikale Ansicht der Fundamentzone (Abb. 11). An beiden Fundamenten M3 und M9 zeigte sich eine graue, grobgemagerte Mörtelschicht, die zumindest bei Mauer 3 nachträglich aufgetragen worden ist. Der graue Mörtel überdeckte teilweise beide Mauerfronten und fand sich sowohl in der oben erwähnten Mauerfuge als auch unter der Turmmauer M9.

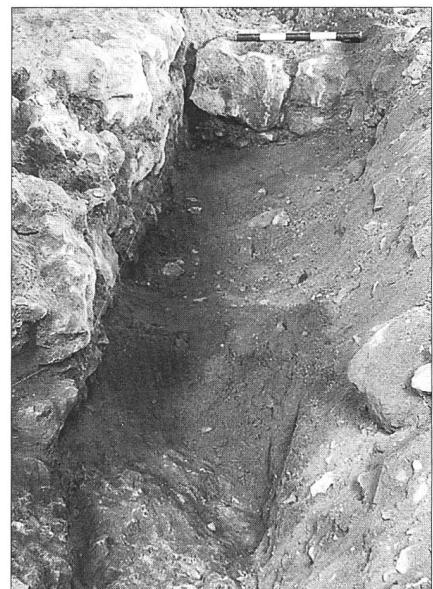
Abb. 12 Maueranschluss zwischen dem Zisternenbau B und dem Wohntrakt C. Links die Südmauer M2, von rechts anstossend die Ostmauer M4. Gegen Osten.

Die 2,5 Meter mächtige, zweischalige Mauer besass wie Gebäude B und die Ringmauer Fronten aus grossen Kalkbruchsteinen in hellbeigem, mit Flusskies gemagertem Mörtel. Im Gegensatz zum Zisternenbau war dem Mörtel im Kern auch wenig Ziegelschrot beigemischt. Die erhaltene Mauerhöhe betrug im Norden 25 (OK 401.68), im Süden 50 Zentimeter (OK 401.92). Die Mauerunterkante wurde nur im Norden gefasst, wo der Fels unter Gebäude B zutage trat (UK 401.46). Hier war lediglich eine Steinlage vorhanden (Abb. 12). Im Leitungsgraben 3 war es möglich, ein Profil an der Ostseite der

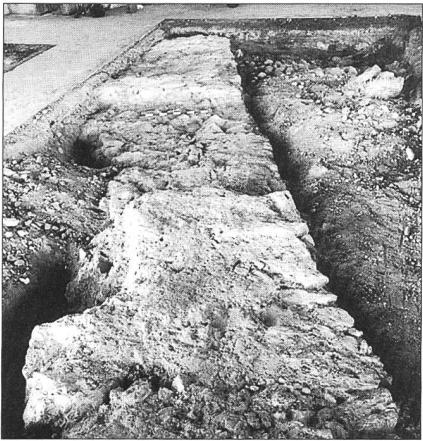
Abb. 14 Wohntrakt C. Die Ostmauer M4. Im hinteren Teil die Türöffnung. Gegen Norden.

Mauer 4 war im oberen Teil und gegen Westen stark gestört (Abb. 14). Dennoch hatten sich unmittelbar südlich von Gebäude B zwei rechteckige, 40×50 Zentimeter grosse Gewändenegative einer gut 2 Meter breiten Türöffnung erhalten (Abb. 15). Da der Abbruch an dieser Stelle tiefer war als im Südteil, liegt es nahe, dass Schwelle und Gewände bei den Abbrucharbeiten für die neue Kirche gerettet und weiterverwendet worden sind. Offensichtlich gehört diese Tür zu einer älteren Bauphase, ist doch bei der Planaufnahme von Rahn 1892 die Tür weiter gegen Süden eingezeichnet (vgl. Abb. 6). Da bei der Grabung 1993 die Bausubstanz wesentlich geringer war als noch vor 100 Jahren, sind Rahns Beobachtungen in Zusammenhang mit dem ältesten archäologischen Befund leider nur bedingt brauchbar. Sogar das von ihm erwähnte Kellergeschoss im südlichen Teil von Gebäude C ist spurlos verschwunden. So sind vom Zisternenbau B und vom grösseren Wohntrakt C lediglich die Grundrisse erhalten geblieben. Ihre mächtigen Mauern vermitteln ein ungefähres Bild von der Grösse der Bauten, der restliche Ausbau – Raumgliederung und -nutzung, Keller, Türen – der ursprünglichen Phase liegt dagegen im Dunkeln. Ohne Zweifel muss es sich um mehrstöckige, grosse Gebäude gehandelt haben. Wann sie unter einem Dach vereinigt worden sind, bleibt unbekannt. Die Zeichnung von Büchel um 1758 (vgl. Abb. 2) überliefert die

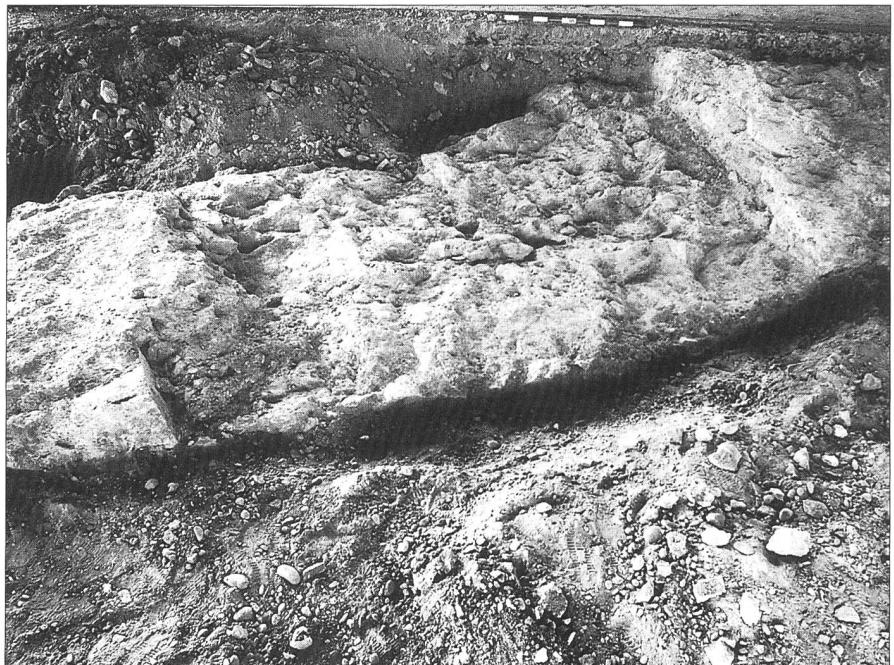
Abb. 15 Wohntrakt C. Die Ostmauer M4 mit Türöffnung. Links und rechts Negative von Gewände-pfosten. Gegen Nordwesten.

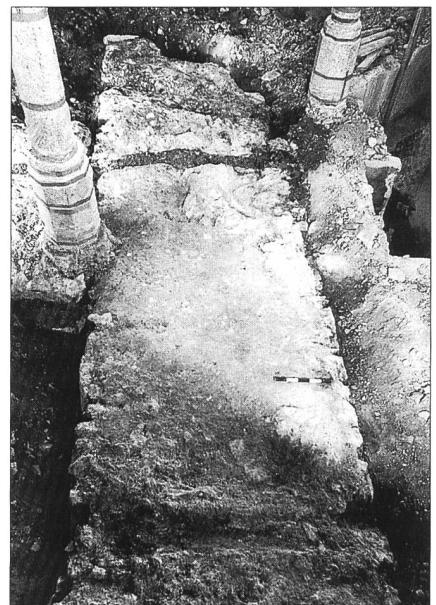
Abb. 16 Ringmauer Süd (M6) mit Negativen von Gerüstbalken. Von links anstossend der Wohntrakt C (M4). Gegen Nordosten.

Hinweise auf Reparaturen fanden sich ebenfalls im südlichen Abschnitt der Ringmauer M6 (Abb. 16). Hier konnten zwei längliche Verfärbungen quer in der Mauerkrone festgestellt werden. Die mit organischem Material verfüllten Gräbchen, wohl Spuren von Gerüstbalken, waren 20 bis 30 Zentimeter breit und bis zu 10 Zentimeter tief. Während das westliche Gräbchen etwa mit der Mauerbreite identisch war, rechnete das östliche auch mit der Ostmauer M4 von Gebäude C. Beide Mauern müssen demnach bis zur dieser Höhe offen gewesen sein. Da es kaum plausibel ist, dass die Ringmauer und das stratigrafisch jüngere Gebäude C gleichzeitig errichtet worden sind, kommt nur ein gleichzeitiger Abbruch in Frage. In diesem Zusammenhang sind die Schriftquellen über den Wiederaufbau um 1500 interessant. So wird 1496 von der Solothurner Obrigkeit beschlossen, «das recht gesess» (Wohnsitz, Wohngebäude) vor dem Turm bis auf den Absatz oder weiter darunter abzubrechen, dann «3 Gemach hoch (Stockwerke)» wieder aufzubauen. Hier kann es sich praktisch nur um die zusammengelegten Gebäude B und C – Zisternenbau und Wohntrakt – handeln. Ein Jahr später wird der Zwinger «zu^o beiden syten an das schloss stossend und zu^o ring umb» abgebrochen und mit Zinnen wieder errichtet.²⁶

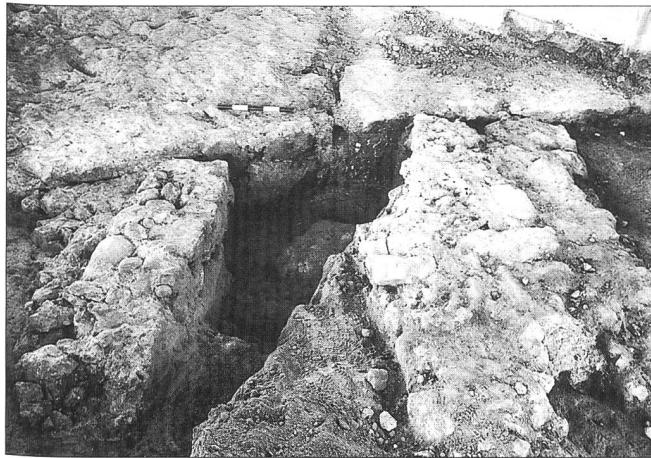
Abb. 17 Gebäude D2, Nordteil, Mauer 11 links. Im Hintergrund der Zisternebau B. Gegen Westen.

Osten verzögerte und mit einem fast geraden Abschluss endete (Abb. 17). Der nördliche Teil bestand aus zwei Steinlagen aus Kalkbruchsteinen, Kieseln und Backsteinfragmenten in einer Breite von 40 bis 50 Zentimetern (OK 401.75). Südlich davon lag das leicht mürbe Mauerwerk knapp 10 Zentimeter tiefer und war unregelmässig. Möglicherweise handelt es sich um eine 30 Zentimeter hohe Sockelmauer mit einer vorgelagerten, nicht mehr erhaltenen Bodenfläche aus Holz, Backsteinen oder ähnlichem. Auffallend ist die schräge Orientierung zum Zisternenbau B. Die 1,4 Meter südlich liegende Mauer 5 war wesentlich schlechter erhalten (Abb. 18). So weit erkennbar, war das Mauerwerk aus Bollen-, Bruch- und Backsteinen in einem weissgrauen, grobgemagerten Mörtel gefügt (OK 401.75). Die höchstens 60 Zentimeter breite und auf gut 2,5 Metern Länge freigelegte Mauer bog nach 1,8 Metern nach Nordosten ab, wo sie über die Grabungsgrenze hinaus lief.

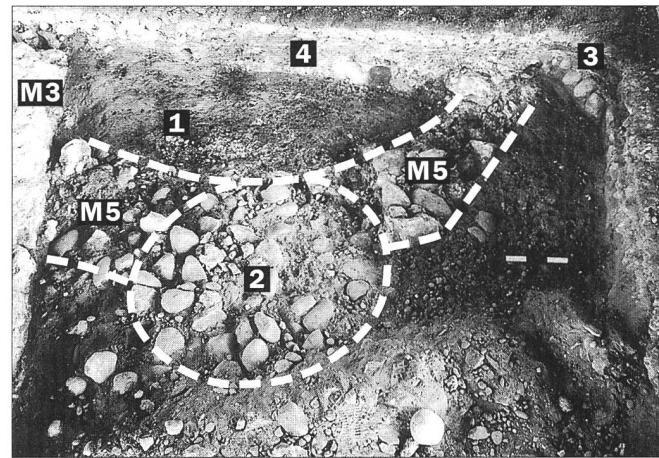
Abb. 18 Gebäude D2, Südtteil, Mauer 5, **1** Anstehender Boden (?), **2** Störung, **3** Bollensteinpflasterung, **4** Bauschutt. Gegen Norden.

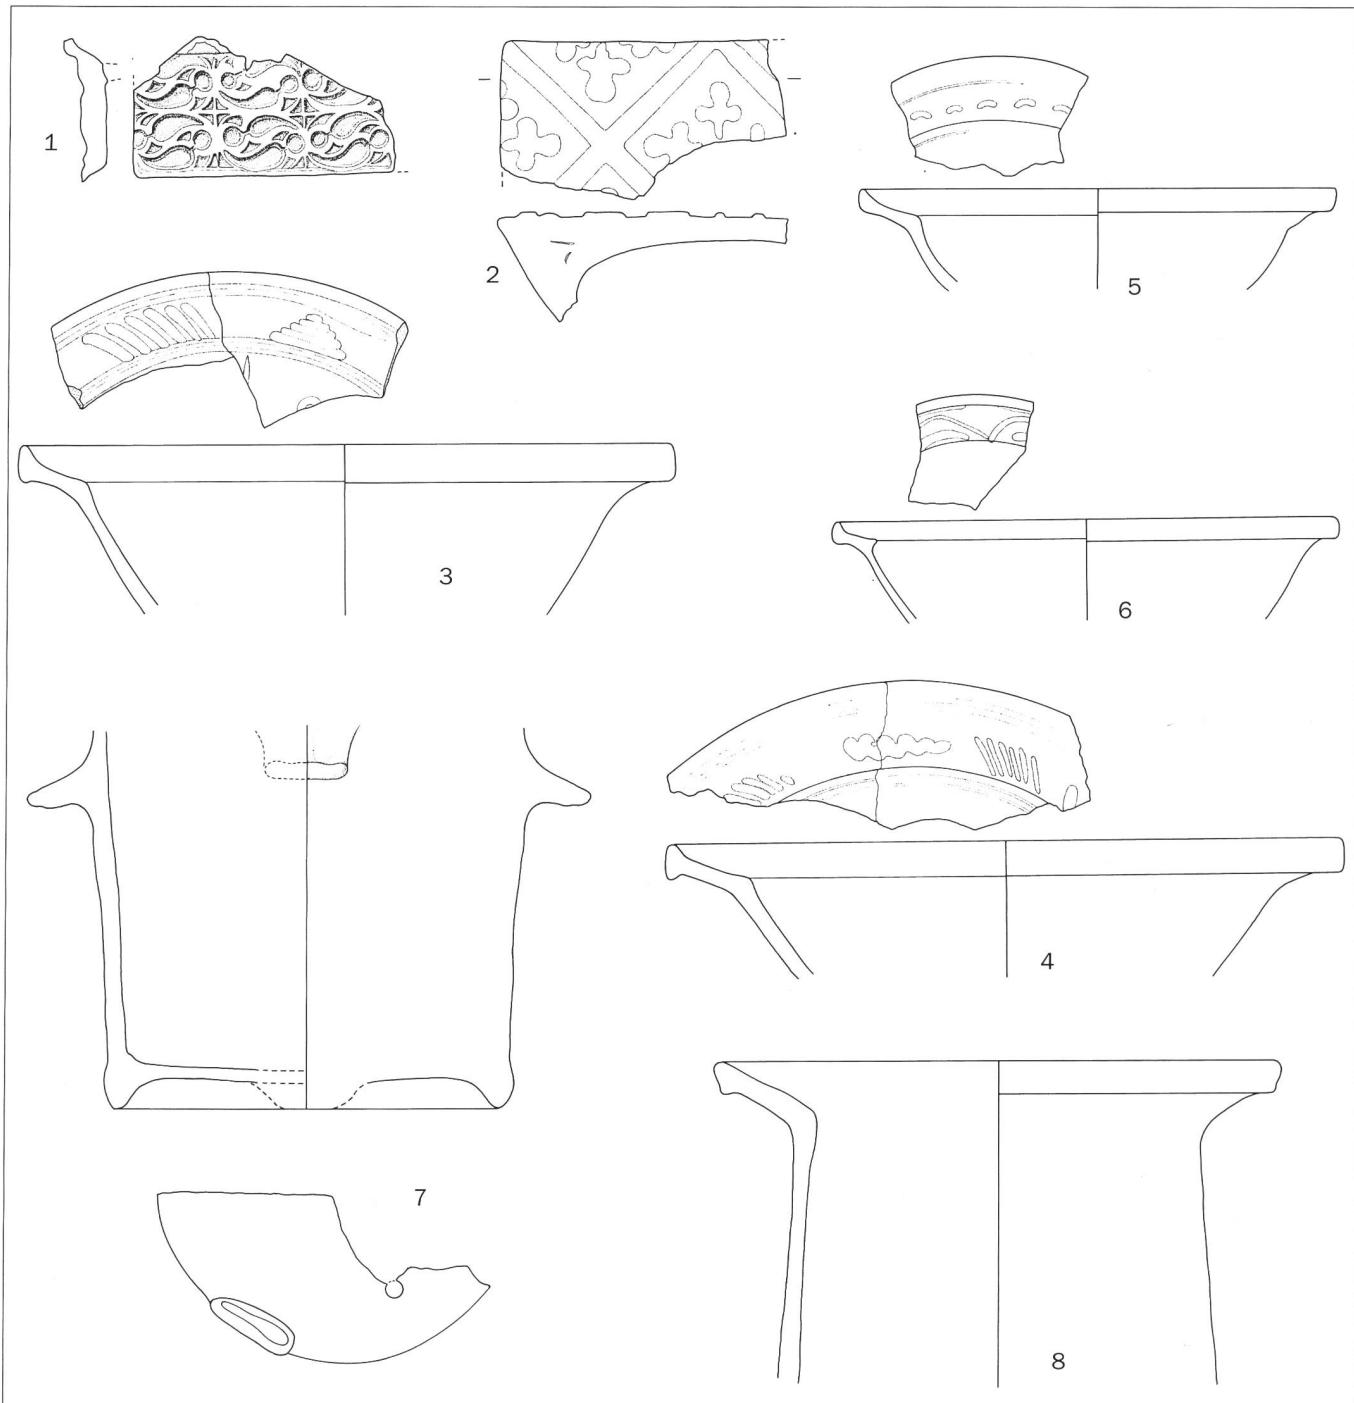
Abb. 19 1–2 Ofenkachelfunde aus der Ringmauer M6, wohl um 1500. 3–8 Streufunde aus dem Bauschutt, wohl 17./18. Jahrhundert. M 1:3. (Auswahl)²⁹

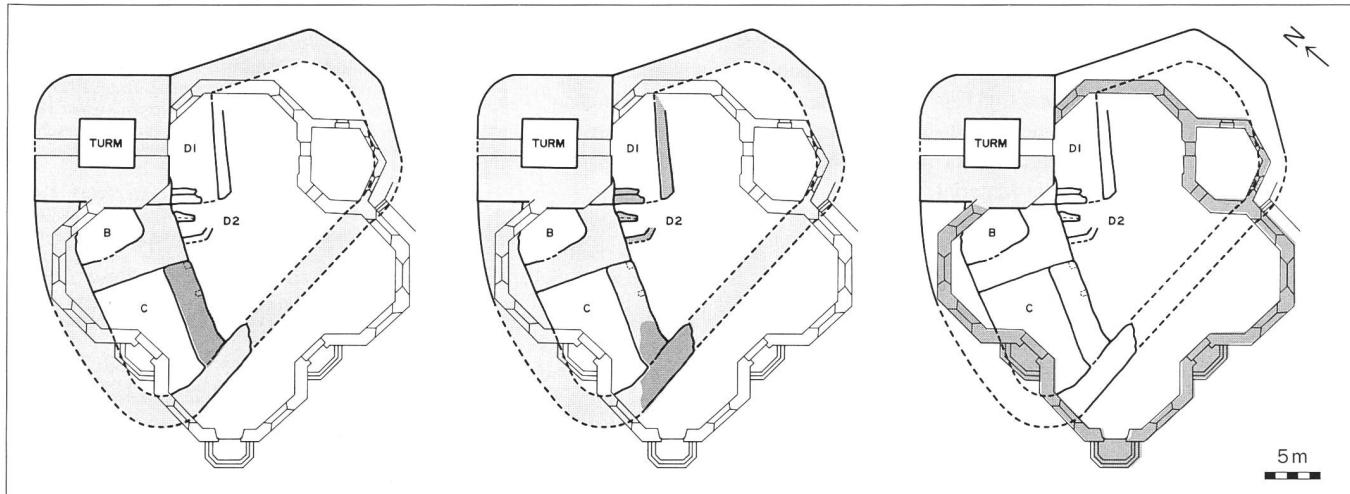
Abb. 20 Phasenplan. Phase 1 (Mitte 13. bis Mitte 15. Jh.): Ringmauer, Turm A, Zisternenbau B, Wohntrakt C. Phase 2 (um 1500–1798): Wiederaufbau, neue Hofüberbauung. Phase 3 (1902–1904): Abbruch und Neubau der Schlosskirche.

Brandspuren im Innern der Anlage zeugen von einer Zerstörung, der ein Wiederaufbau folgte (Phase 2, Abb. 20, b). Negative von Gerüstbalken zeigen, dass der südliche Ringmauerabschnitt M6 und der anschliessende Teil von Wohntrakt C wahrscheinlich abgebrochen und wieder völlig neu aufgeführt worden sind. Wie weit der Abbruch auch die anderen Bauteile betroffen hat, ist wegen der meist nur in wenigen Steinlagen erhaltenen Mauern nicht mehr erkennbar. Auch die zweite Phase ist mit archäologischen Methoden kaum datierbar. Möglicherweise können wir aber diese Bauarbeiten mit einem schriftlich überlieferten Wiederaufbau aus der Zeit um 1500 zusammenbringen. Nachdem die Solothurner die Burg Falkenstein um 1444 zerstört hatten, wurde sie ab Ende des 15. Jahrhunderts zum Landvogteisitz umgebaut. Aus den Schriftquellen geht hervor, dass zuerst Turm und Wohntrakt (Gebäude B und C?) wiederhergestellt wurden, später auch die Wirtschaftsbauten im unteren Schlosshof.
