**Zeitschrift:** Archäologie und Denkmalpflege im Kanton Solothurn

Artikel: Burg Niedergösgen : die archäologischen Untersuchungen in der

Schlosskirche

Autor: Backman, Ylva

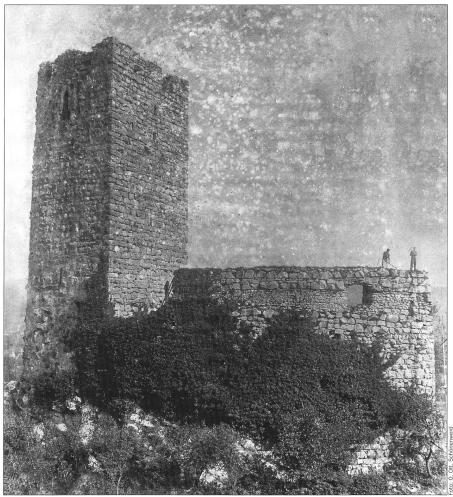
Abb.1 Burgruine Niedergösgen vor dem Abbruch 1902/03.

zuführen. Als die römisch-katholische Schlosskirche um 1904 auf dem Hügel erbaut wurde, war die Existenz der Burg an dieser Stelle schon längst bekannt. Zuerst mussten die noch meterhoch erhaltenen Burgmauern abgebrochen werden (Abb. 1); der Turm oder Bergfried wurde stehengelassen und zum Glockenturm der neuen Kirche umgebaut.

den Schlosshof. Dieser letzte Zustand wurde zeichnerisch von J. R. Rahn (Abb. 5) um 1892 und fotografisch von O. Ott kurz nach 1900 (Abb. 1) aufgenommen. Rahn verdanken wir neben einer Aufsicht der Ruine auch eine kommentierte Planaufnahme der Mauerzüge.<sup>8</sup>

die Steinlagen unregelmässiger sind (vgl. Abb. 1). Der Übergang zur Ringmauer ist hier fliessend und nicht genau erkennbar. Der Anschluss ist hingegen in der Nordost- und in der Südwestecke gut sichtbar. Die Eckverbände des Turmes aus länglichen Kalksteinquadern reichen bis zur Höhe der Ringmauer; auch das Mauerwerk scheint etwas ebenmässiger als an der Nordseite zu sein. Hier wird deutlich, dass der Turm auf die Ringmauer aufgesetzt worden ist (Abb. 8).

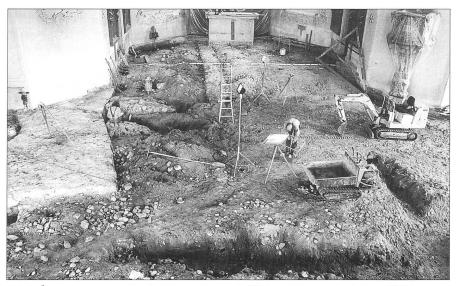
Abb. 4 Übersicht. Links im Bild die Südost-Ecke des Gebäudes B (Zisternenbau). Gegen Nordosten.

wurden die Arbeiten auf ein absolutes Minimum beschränkt. Während insgesamt 7 Tagen konnten drei Mitarbeiter der Kantonsarchäologie die bereits aufgedeckten Mauern freilegen und dokumentieren, um zumindest die zeitliche Abfolge innerhalb der Mauern zu klären (Abb. 4). Dabei wurden die am höchsten gelegenen Mauerkronen im Westen und Norden erfasst (OK 402.16 m ü.M.), hingegen sind trotz mehreren Sondierschnitten keine Mauerreste im talseitigen Ostteil zum Vorschein gekommen (UK 401.09). Zusätzlich zu den Sondierschnitten im Ostteil wurde eine kleine Sondierung im Bereich des Maueranschlusses zwischen dem Turm (Mauer 9) und Gebäude B (Mauer 3) bis zu den Mauerunterkanten durchgeführt. Wegen der beschränkten Aushubtiefe von 20 bis 30 Zentimetern konnte die Mauerunterkante lediglich bei den Mauern 1, 2 und 10 aufgenommen werden, da der Fels an diesen Stellen besonderes hoch zutage trat (OK 401.20).

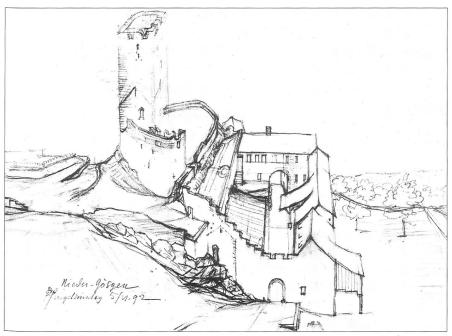
**Abb. 5** Schloss Nieder-Gösgen. Zeichnung von J.R. Rahn, 1892 (Zentralbibliothek Zürich, Graphische Sammlung, Rahn Mappe XVI, Nr. 49).

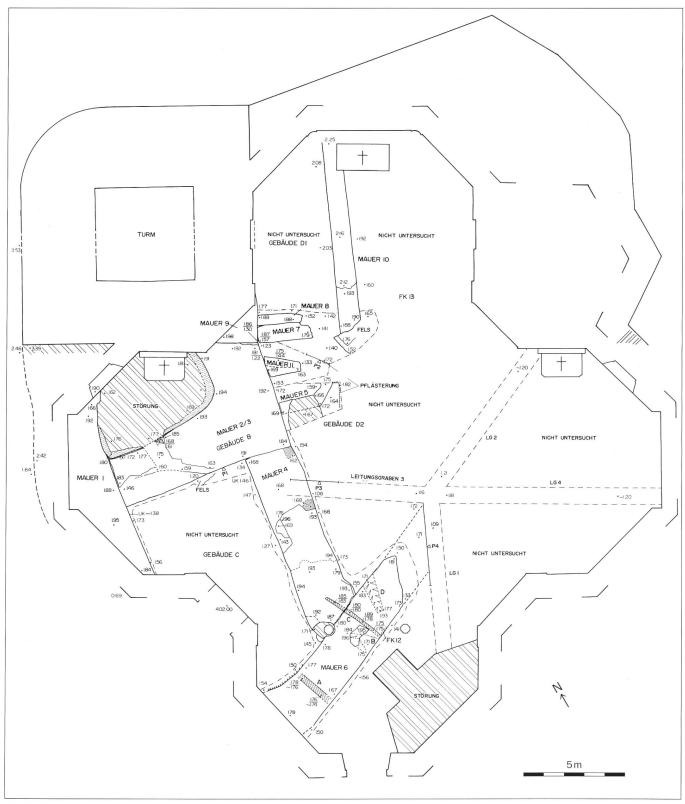
Abb. 7 Gesamtplan.

# Phase 1: Ringmauer, Turm, Zisternenbau B und Wohntrakt C (Abb. 7)

# Phase 2: Brand und Wiederaufbau (Abb. 7)

Am Nordrand dieser Grabungsfläche zeigte sich ein letzter Rest einer Bollensteinpflästerung, die mit der Mauer 5 rechnete (OK 401.82). Einen Meter nördlich davon kam ein weiterer kleiner Rest der Hofpflästerung zum Vorschein (vgl. Abb. 7, Profil 2). Dies war eines der wenigen erhaltenen Gehniveaus auf der Grabung.

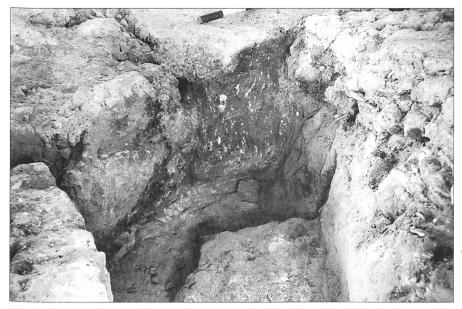
**Abb. 11** Maueranschluss zwischen dem Zisternenbau B und dem Turm. Oben links die Ostmauer M3, oben rechts die Turmmauer M9. Der graue Mörtel überdeckt teilweise die Mauerfronten, befindet sich sowohl in der Fuge als auch unter der Turmmauer M9. Links Mauer M11 (Gebäude D2), rechts Mauer M7 (Gebäude D1). Gegen Norden.

zu diesem Zweck eine kleine Sondierung im Bereich des Maueranschlusses zwischen Mauer 3 (Gebäude B) und Mauer 9 (Turm) anlegten. Es zeigte sich, dass beide Fundamente direkt auf dem Felsen standen (Mauerunterkante 401.22 beziehungsweise 401.30). Vom Mauerwerk her war kein Unterschied erkennbar; die stratigrafische Mauerabfolge liess sich weder in der Fläche noch im Profil sicher bestimmen (Abb. 10). Mauer 3 schien der Turmmauer M9 gegenüber eher ausgebrochen zu sein. Dies könnte allerdings auf Zufall beruhen, war doch die horizontale Fuge zwischen den Mauerkronen mit viel Mörtel bedeckt. Von grösserer Bedeutung war die vertikale Ansicht der Fundamentzone (Abb. 11). An beiden Fundamenten M3 und M9 zeigte sich eine graue, grobgemagerte Mörtelschicht, die zumindest bei Mauer 3 nachträglich aufgetragen worden ist. Der graue Mörtel überdeckte teilweise beide Mauerfronten und fand sich sowohl in der oben erwähnten Mauerfuge als auch unter der Turmmauer M9.

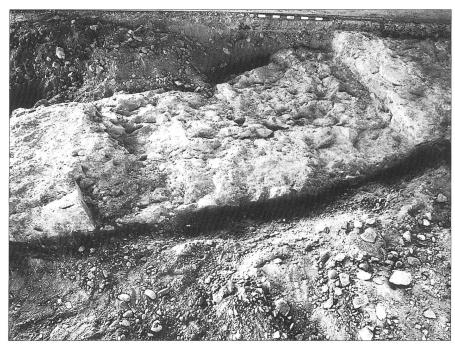
**Abb.15** Wohntrakt C. Die Ostmauer M4 mit Türöffnung. Links und rechts Negative von Gewändepfosten. Gegen Nordwesten.

zwei 5 bis 7 Zentimeter tiefe, rechteckige Balkennegative festgestellt werden. Das westliche mass 26×26, das östliche 20×20 Zentimeter. Möglicherweise handelte es sich dabei um die letzten Reste des Gewändes einer 170 Zentimeter breiten Türöffnung. Es bleibt aber unklar, ob sie zum Originalbestand des Gebäudes gehört oder erst bei der Erweiterung gegen Süden (Wohntrakt C) eingebaut wurde. Im Gegensatz zu Rahns Planaufnahme lag die Öffnung aber nicht in der Südost-Ecke des Gebäudes B (vgl. Abb. 6), sondern im Westen, zirka 60 Zentimeter von der Ringmauer entfernt. Da die Aufnahmen 1892 und 1993 wohl von unterschiedlichen Höhenkoten ausgingen, haben wir es vielleicht hier mit verschiedenen Bauphasen zu tun.

Mauer 4 war im oberen Teil und gegen Westen stark gestört (Abb. 14). Dennoch hatten sich unmittelbar südlich von Gebäude B zwei rechteckige, 40×50 Zentimeter grosse Gewändenegative einer gut 2 Meter breiten Türöffnung erhalten (Abb. 15). Da der Abbruch an dieser Stelle tiefer war als im Südteil, liegt es nahe, dass Schwelle und Gewände bei den Abbrucharbeiten für die neue Kirche gerettet und weiterverwendet worden sind. Offensichtlich gehört diese Tür zu einer älteren Bauphase, ist doch bei der Planaufnahme von Rahn 1892 die Tür weiter gegen Süden eingezeichnet (vgl. Abb. 6). Da bei der Grabung 1993 die Bausubstanz wesentlich geringer war als noch vor 100 Jahren, sind Rahns Beobachtungen in Zusammenhang mit dem ältesten archäologischen Befund leider nur bedingt brauchbar. Sogar das von ihm erwähnte Kellergeschoss im südlichen Teil von Gebäude C ist spurlos verschwunden. So sind vom Zisternenbau B und vom grösseren Wohntrakt C lediglich die Grundrisse erhalten geblieben. Ihre mächtigen Mauern vermitteln ein ungefähres Bild von der Grösse der Bauten, der restliche Ausbau - Raumgliederung und -nutzung, Keller, Türen - der ursprünglichen Phase liegt dagegen im Dunkeln. Ohne Zweifel muss es sich um mehrstöckige, grosse Gebäude gehandelt haben. Wann sie unter einem Dach vereinigt worden sind, bleibt unbekannt. Die Zeichnung von Büchel um 1758 (vgl. Abb. 2) überliefert die

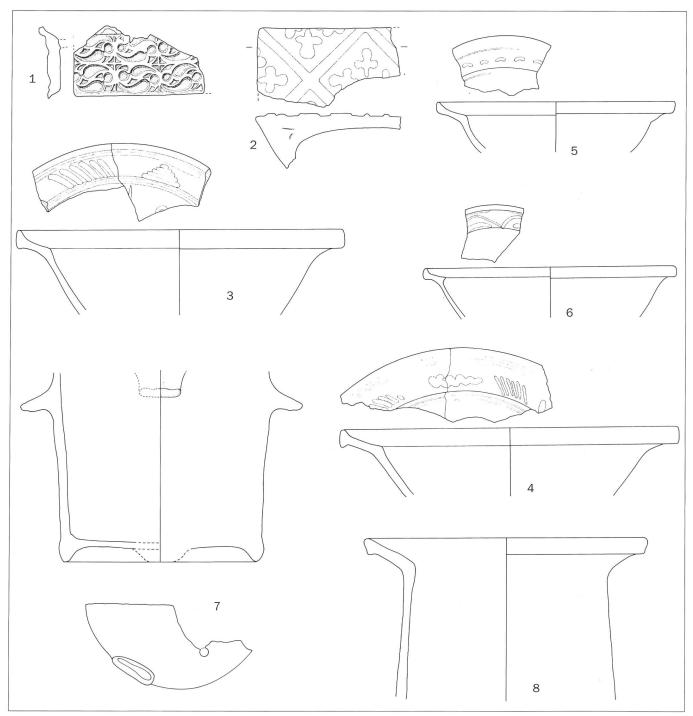
Abb.19 1-2 Ofenkachelfunde aus der Ringmauer M6, wohl um 1500. 3-8 Streufunde aus dem Bauschutt, wohl 17./18. Jahrhundert. M 1:3. (Auswahl)29

Da keine Flächengrabung durchgeführt werden konnte, stammen die spärlichen Funde vorwiegend aus dem Bauschutt und sind keinem Befund sicher zuweisbar. Eine Ausnahme bildet ein kleines «Nest» von Ofenkacheln, die aus einer mit humösem Material verfüllten Vertiefung bei der südlichen Ringmauer M6 geborgen wurden (Abb. 19,1-2). Neben vielen Tubusfragmenten kamen Scherben von grünglasierten, reliefierten Blatt- und Gesimskacheln zum Vorschein, die wohl um 1500 zu datieren sind.27 Im Fundmaterial aus dem Bauschutt fanden sich zahlreiche Zeugnisse des täglichen Lebens: Knochenreste von Speiseabfällen, Eisenobjekte und Glasfragmente – vor allem von Flaschen. Die Keramikscherben stammen grösstenteils von Tischgeschirr, besonders von Schüsseln in verschiedenen Ausführungen. Sowohl Schüsseln mit Malhorndekor als auch «fayenceartige» Exemplare mit blauem Pinseldekor auf weiss glasiertem Untergrund liegen vor (Abb. 19,3-6). Bei einem geraden Henkeltopf auf kleinen Standknubben (Abb. 19,7) handelt es sich wahrscheinlich um ein Vorratsgefäss. Der Boden war an einer Stelle durchlocht - hat man vielleicht versucht, das Gefäss mit einem Draht zu flicken? Schliesslich ist auch ein Nachttopf – auf der Innenseite grün glasiert und damit wasserdicht - zu erwähnen (Abb. 19,8). Die Geschirrkeramik stammt gesamthaft aus dem 17./18. Jahrhundert, es kamen keine mittelalterlichen Funde zum Vorschein.

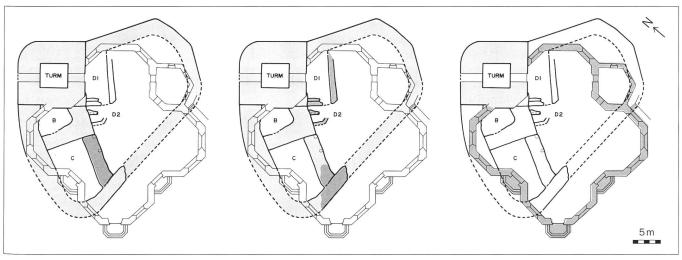
**Abb. 20** Phasenplan. Phase 1 (Mitte 13. bis Mitte 15. Jh.): Ringmauer, Turm A, Zisternenbau B, Wohntrakt C. Phase 2 (um 1500–1798): Wiederaufbau, neue Hofüberbauung, Phase 3 (1902–1904): Abbruch und Neubau der Schlosskirche.

Die um die Mitte des 13. Jahrhunderts errichtete Burg Niedergösgen oder Falkenstein bestand in ihrer ersten Bauphase zumindest aus Ringmauer, dem heutigen Turm A und einem turmartigen Gebäude B mit eingebauter Zisterne im Untergeschoss (vgl. Abb. 20, a). Mutmassliche Nebenbauten haben sich auf dem Burghügel nicht erhalten, dürften aber vorhanden gewesen sein. Da die untere Umfassungsmauer teilweise aus der ersten Phase stammt, lag der Wirtschaftstrakt wahrscheinlich bereits von Anfang an unterhalb der Burg.
