Zeitschrift: Archäologie und Denkmalpflege im Kanton Solothurn

**Artikel:** Kestenholz, Kapelle St. Peter und Paul, neuste Befunde zur

Baugeschichte und zu den spätgotischen Chormalereien

Autor: Bertschinger, Urs

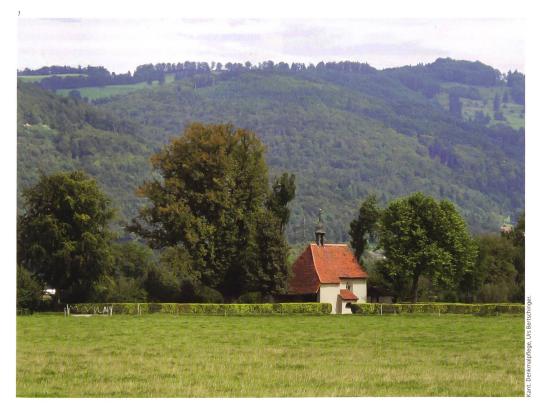
Abb. 1 Kestenholz, Kapelle St. Peter und Paul, Ansicht von Südwesten. Zustand nach der Restaurierung 2010. Die Kapelle liegt im freien Feld, umrahmt von Hecken und grossen Bäumen. Im Hintergrund der Roggen, der zur ersten Kette des Juras gehört.

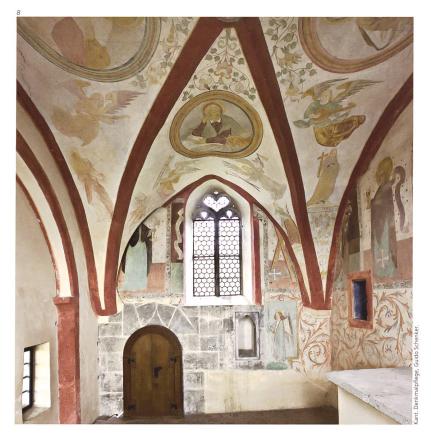
Abb. 8 Innenansicht der Nordwand. Restauriert 1937, Zustand vor der erneuten Teilrestaurierung 2010. Ehemalige Sakristeitür, mit Quadermalerei I, darüber Apostelzyklus II. Masswerkfenster und Kreuzgratgewölbe mit Malerei IV.

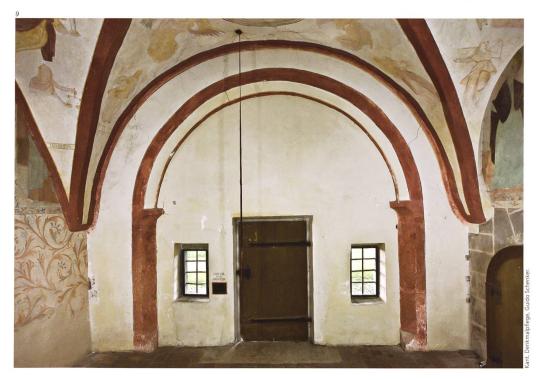
Abb. 9
Innenansicht der Westwand.
Restauriert 1937, Zustand vor
dem Ausbruch der Chorbogenausmauerung 2010. Chorbogen mit breiter Abfasung,
Kämpfer und Rundbogen aus
der Phase III, erstellt anlässlich
des Neubaus des grösseren
Schiffs III. Vermauert wurde
der Chorbogen beim Abbruch
des Schiffs. Dabei wurde der
Chorbereich zur eigenständigen kleinen Kapelle.

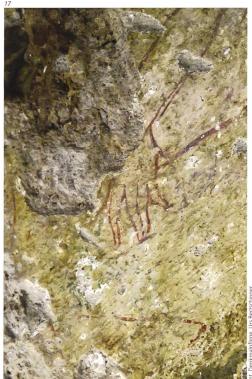
Abb. 17
Oberer Bereich an der Aussenseite der Chorbogenmauer,
nach dem Entfernen des neueren Verputzes. Fragmentarisch
erhaltene figürliche Malerei
(Hand einer Figur). Die farbigen
Flächenausmalungen sind nicht
mehr erhalten.

Über die Ausmalung des Schiffs ist nichts bekannt. Einzig im oberen Bereich des Chorbogens, auf der Wandfläche gegen das Schiff, findet man einige wenige, fragmentarisch erhaltene Teile von Malereien, welche auf eine reichhaltige mehrfarbige Ausmalung mit grösseren Figuren oder Figurengruppen schliessen lassen: Umrandet mit einem dünnen roten Pinselstrich, zeigt die Malerei viele fein gemalte Details wie Finger, Hände usw. Die farbigen Ausmalungen der Formen sind grösstenteils nicht mehr vorhanden, man findet einzig noch kleine Bereiche von Grün, Rot, Gelb und Schwarz.

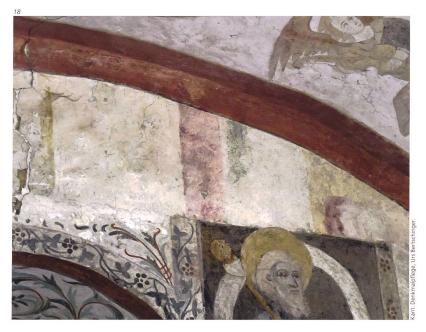
Abb. 18
Ostmauer des Chores, beim
Anschluss an das Gewölbe.
Zustand während der Renovierung. Unten die originale
Apostelmalerei, mit dem Anschluss an die ehemalige gerade Bretterdecke. Darüber der erhaltene Restbereich der Wandausmalung zum nachträglichen Kreuzgratgewölbe. Das rote Abschlussband des Gewölbes stammt aus der Zeit der Restaurierung von 1937.

mehrfarbige, figürliche Malerei überfasst. Davon erhalten sind heute nur noch kleine Spuren auf der Ostmauer im Bereich des Gewölbeanschlusses. Sichtbar ist dort eine vertikale rote Rahmung, die wahrscheinlich den Kopf einer Figur umgibt. Spuren der Wanddekoration kamen auch beim Chorbogen zum Vorschein: Die breit abgefasten Leibungsgewände waren bis zum Kämpfer vollflächig rot gefasst, in den Bogenleibungen erhielten die Abfasungen chorseitig ein rotes und schiffseitig ein gelbes Begleitband, beide zusätzlich mit schwarzer Begleitlinie. In den Innenflächen des Bogens findet man Spuren einer mehrfarbigen Malerei, möglicherweise von übereinanderstehenden Figuren, eventuell Engeln. Auch das neue Chorgewölbe wurde ausgemalt: Innerhalb der roten Randbegleitbänder erhielten die vier Gewölbespickel je ein Rundmedaillon mit einem Evangelisten. Umgeben werden sie von Engeln mit Musikinstrumenten und Leidenswerkzeugen.

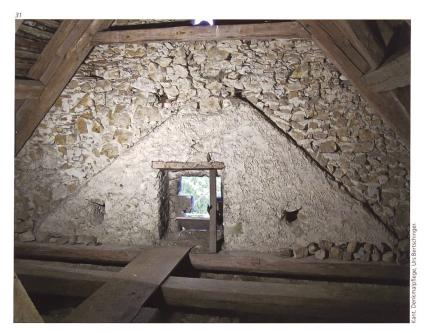
Abb. 31 Dachstock, Blick zur Ostmauer. Gut erkennbar ist das alte Giebelmauerwerk mit der dazugehörenden Dachneigung. Die Giebelmauer wurde in zwei weiteren Bauetappen erhöht.

erhöhte sich um rund 90 Zentimeter. Dazu musste die Ostmauer, die im Giebelbereich anscheinend in einem schlechten Zustand war, teilweise ersetzt und erhöht werden. Das kleine Glockentürmchen scheint zu dieser Zeit noch nicht bestanden zu haben.
