Zeitschrift: Archäologie und Denkmalpflege im Kanton Solothurn
Herausgeber: Amt für Denkmalpflege und Archäologie des Kantons Solothurn
Band: 19 (2014)

Artikel: Kestenholz, Kapelle St. Peter und Paul, neuste Befunde zur Baugeschichte und zu den spätgotischen Chormalereien
Autor: Bertschinger, Urs
DOI: <https://doi.org/10.5169/seals-844103>

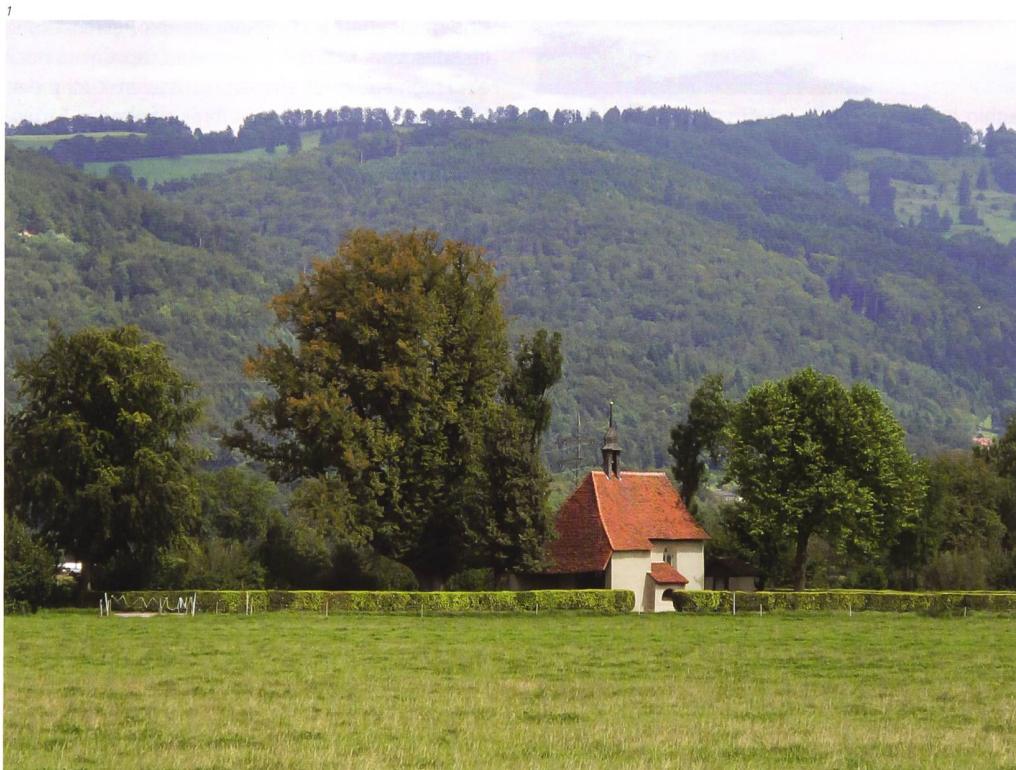
Abb. 1
Kestenholz, Kapelle St. Peter und Paul, Ansicht von Südwesten. Zustand nach der Restaurierung 2010. Die Kapelle liegt im freien Feld, umrahmt von Hecken und grossen Bäumen. Im Hintergrund der Roggen, der zur ersten Kette des Juras gehört.

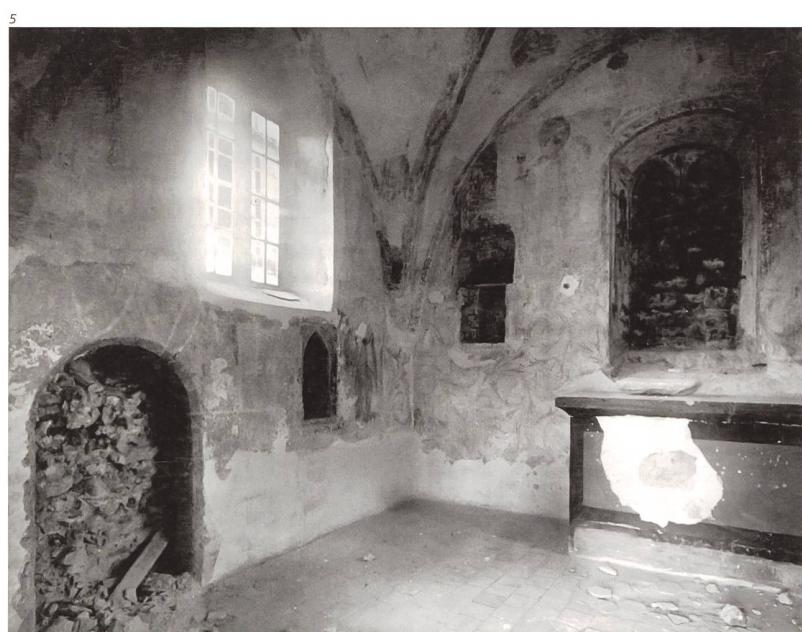
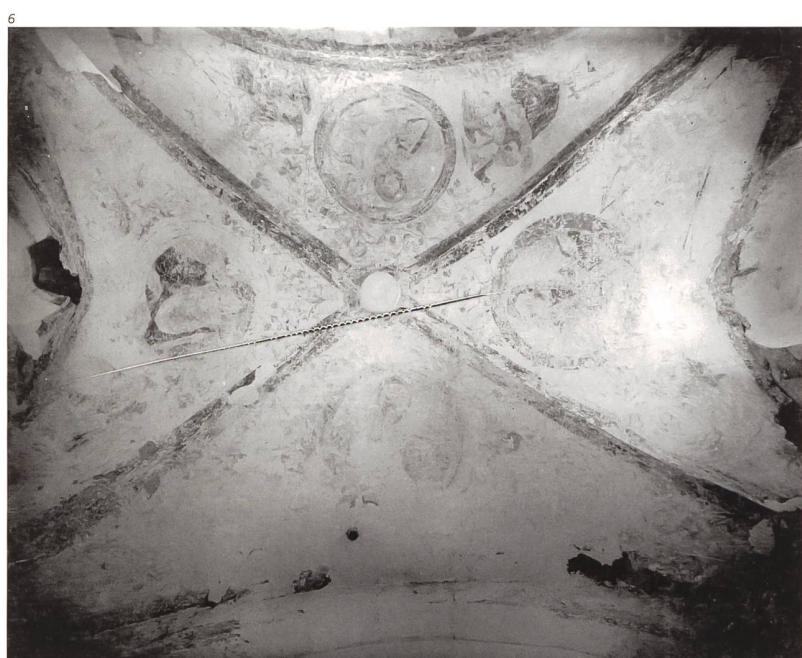
Abb. 5
Innenansicht gegen die Nordostecke. Zustand vor der Restaurierung von 1937. Fragmentarisch erhaltene Malereien der Fassungen I–IV. Wahrscheinlich bereits 1926 partiell freigelegt.

Abb. 6
Kreuzgratgewölbe. Zustand vor der Restaurierung von 1937. Fragmentarisch erhaltene Malerei IV. Wahrscheinlich bereits 1926 partiell freigelegt.

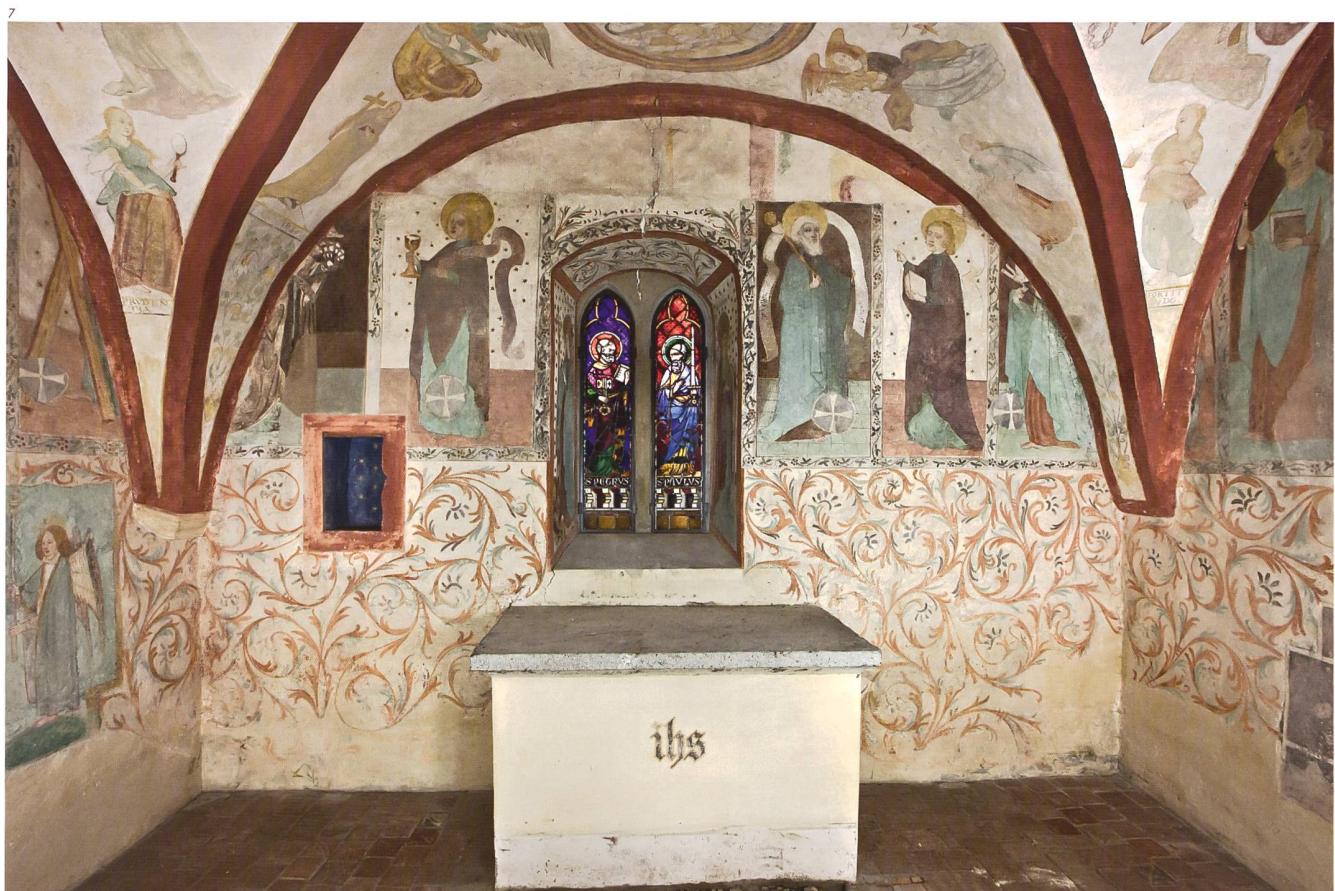
Abb. 7
Innenansicht der Ostwand.
Restauriert 1937, Zustand vor
der erneuten Restaurierung
2010. Sockelzone und Apostel-
zyklus II, mit erkennbarem
ehemaligem Deckenniveau.
Darüber Reste der Wand-
malereien IV mit bemaltem
Kreuzgratgewölbe IV.

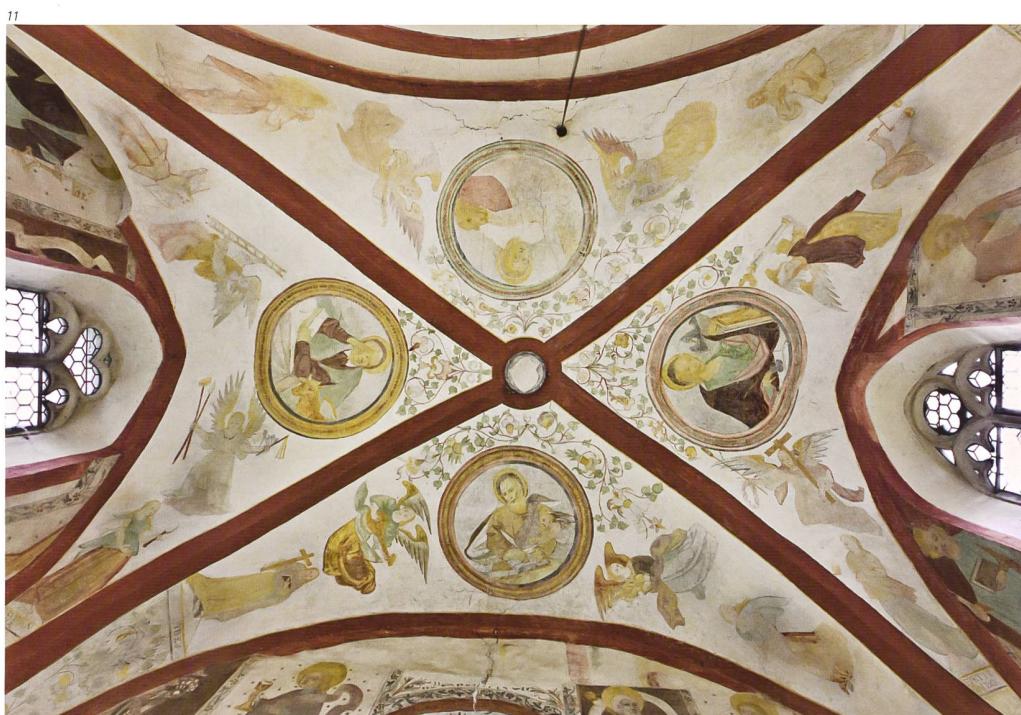
Abb. 10
Innenansicht der Südwand.
Restauriert 1937, Zustand vor
der erneuten Teilrestaurierung
2010. Doppelnische mit Qua-
dermalerei I, bemalte Sockel-
zone und Apostelzyklus II.
Masswerkfenster und Kreuz-
gratgewölbe mit Malerei IV.

Abb. 11
Kreuzgratgewölbe. Restauriert
1937, Zustand vor der erneuten
Teilrestaurierung 2010. Gewöl-
be und Malerei aus der Bau-
phase IV.

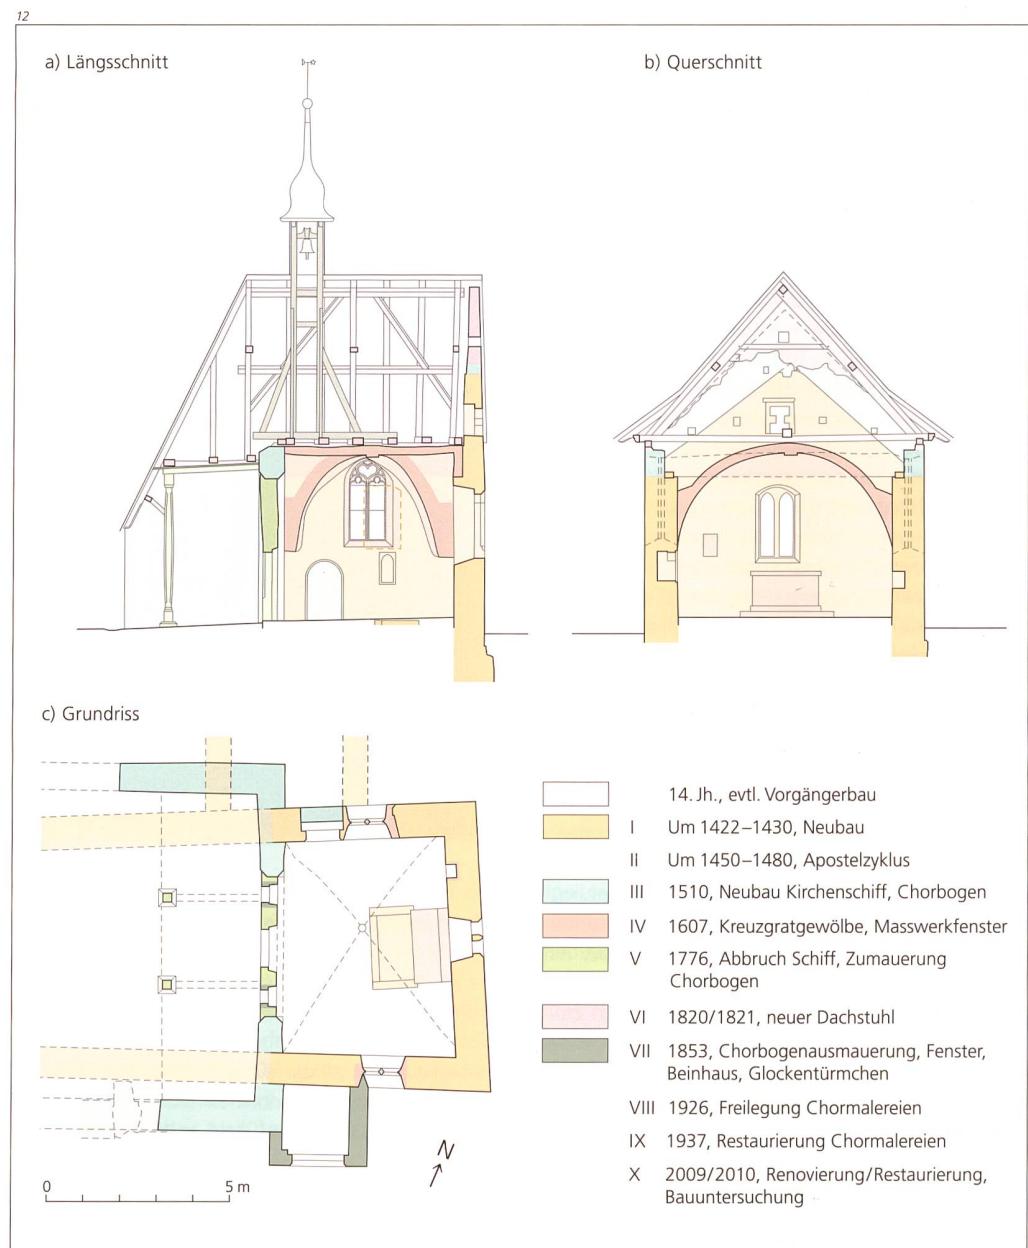
Abb. 12a
Längsschnitt, Bauphasenplan.
Chorfragment der ersten
Kapelle, mit nachträglichem
Kreuzgratgewölbe, darüber
liegend neuerer Dachstuhl.

Abb. 12b
Querschnitt, Bauphasenplan.
Chorfragment der ersten
Kapelle, mit nachträglichem
Kreuzgratgewölbe. An der
Ostmauer sind die Verände-
rungen des Dachstuhles gut
sichtbar.

Abb. 12c
Grundriss, Bauphasenplan.
Chorfragment der ersten
Kapelle aus der Bauphase I.
Gegen Norden abgehend, ehe-
malige dazugehörige Sakris-
tei. Anschliessend an den Chor,
Rest des neuen Kirchenschiffs.
Die Ausdehnung des Schiffs
gegen Westen ist nicht be-
kannt.

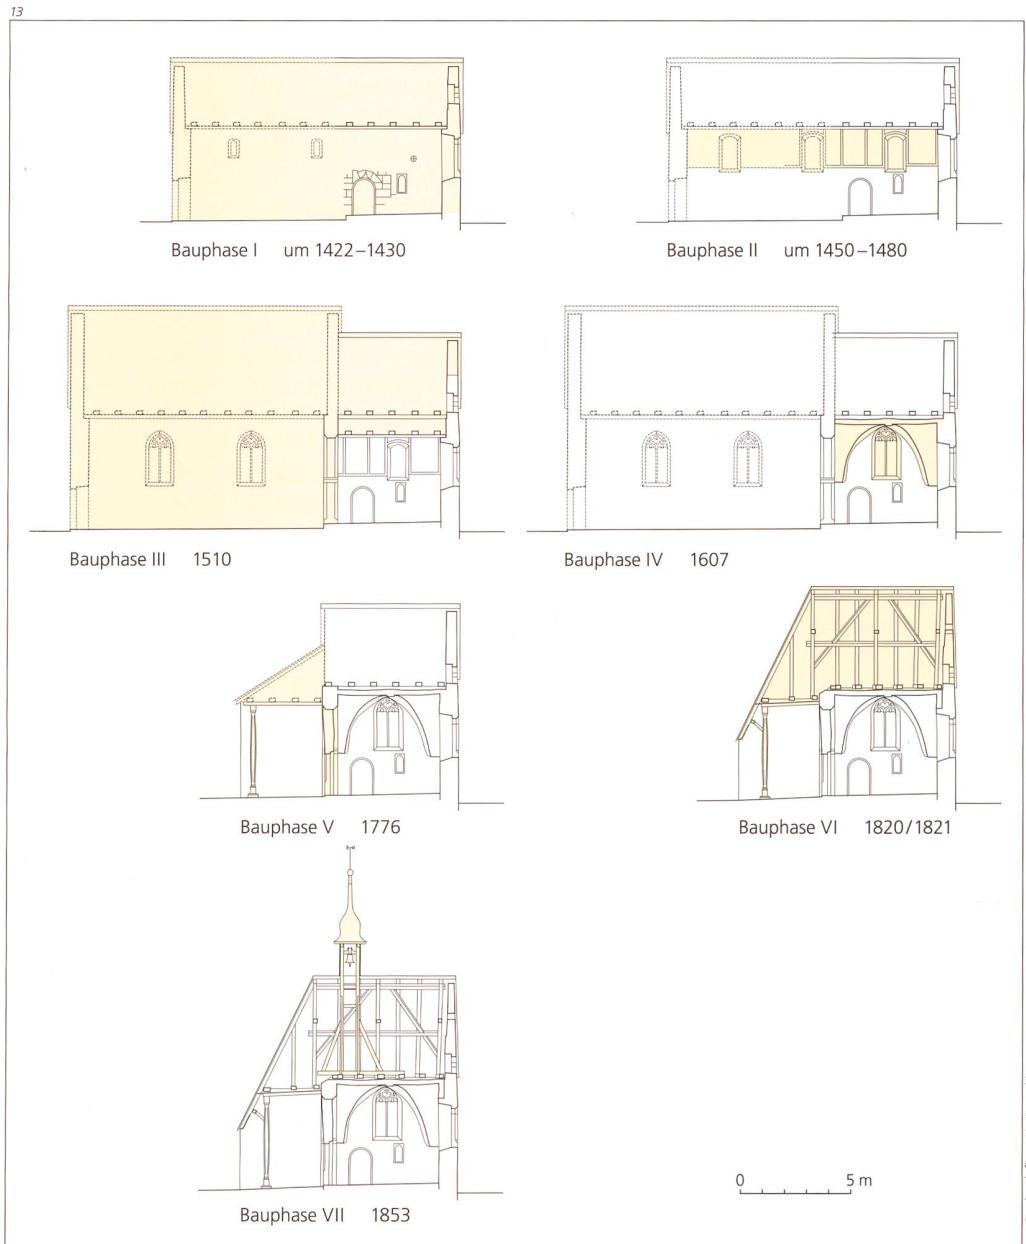
Abb. 13
Bauliche Entwicklung der Kapelle mit den Bauphasen I–VII, Längsschnitt. Farbig hervorgehoben sind die jeweiligen Veränderungen. Die in den Bauphasen I–IV eingezeichnete Ausdehnung des Kirchenschiffs gegen Westen ist nur eine Annahme. Befunde dazu fehlen.

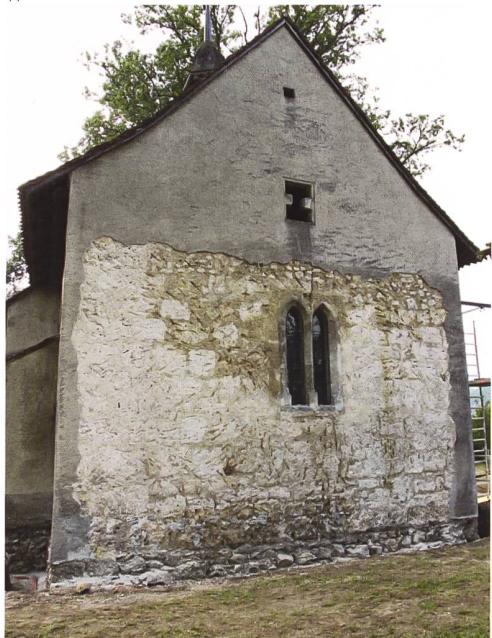
Abb. 14
Ostfassade, während der Renovierung. Partielle Abnahme des zementhaltigen Verputzes. Darunter tritt das originale Tuffsteinquadermauerwerk zu Tage. Oberhalb des Fensters wurde das Mauerwerk mit kleineren Kalkbruchsteinen weitergeführt.

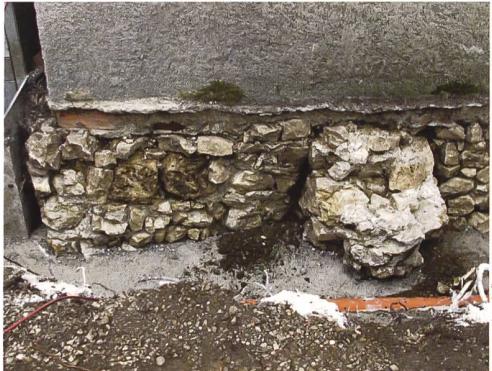
Abb. 15
Fundament der Nordmauer, während dem Einbau einer Drainageleitung. Das Kalksteinfundament des neueren Schiffs umschliesst das ältere Fundament der Sakristei.

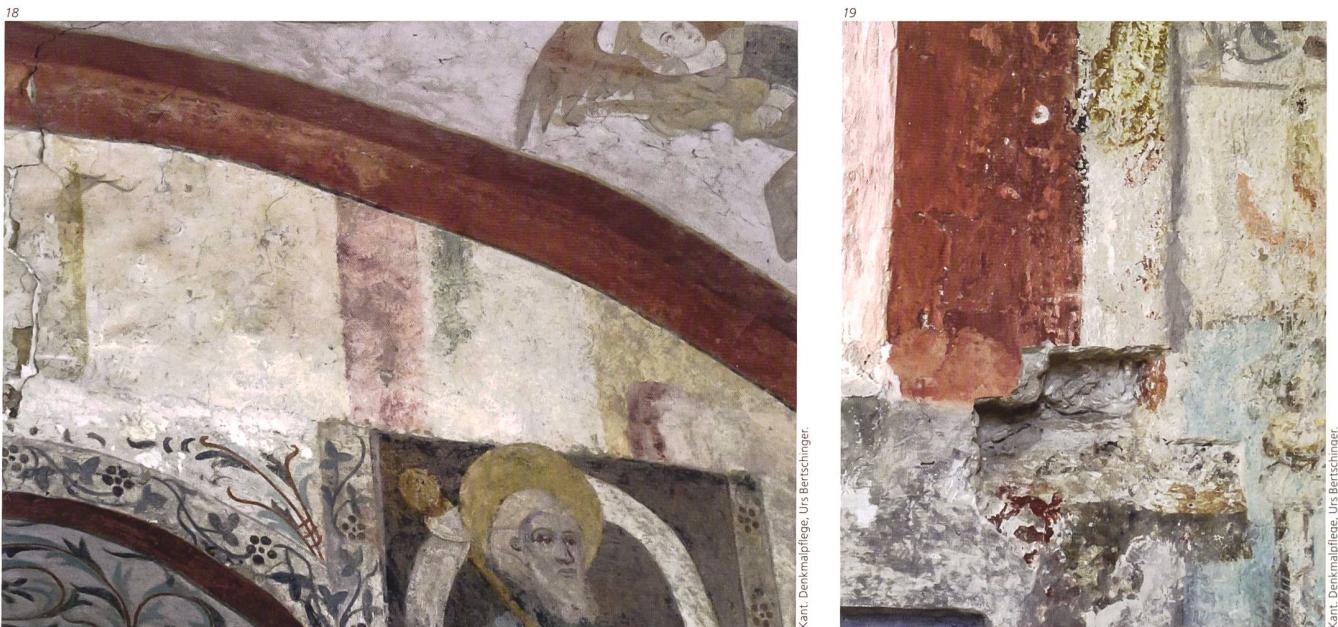
Abb. 18
Ostmauer des Chores, beim Anschluss an das Gewölbe. Zustand während der Renovierung. Unten die originale Apostelmalerei, mit dem Anschluss an die ehemalige gerade Bretterdecke. Darüber der erhaltene Restbereich der Wandausmalung zum nachträglichen Kreuzgratgewölbe. Das rote Abschlussband des Gewölbes stammt aus der Zeit der Restaurierung von 1937.

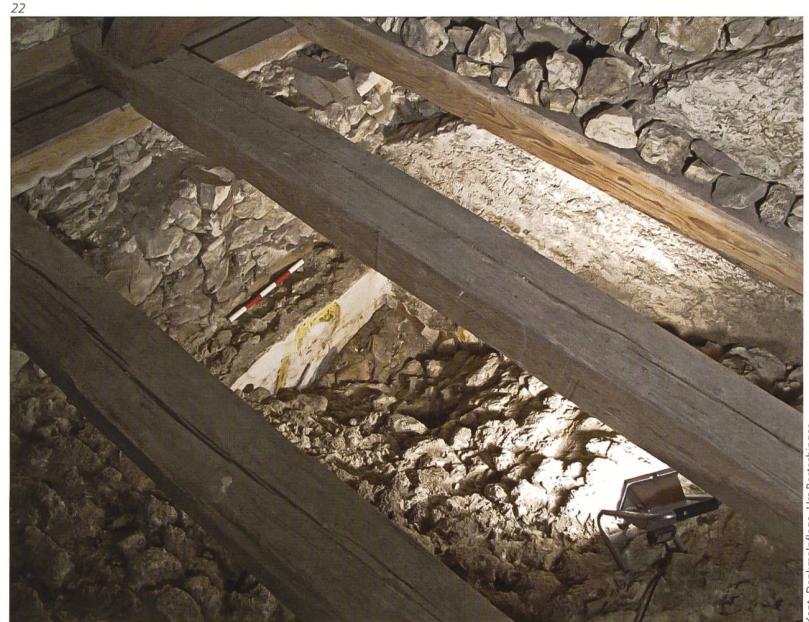
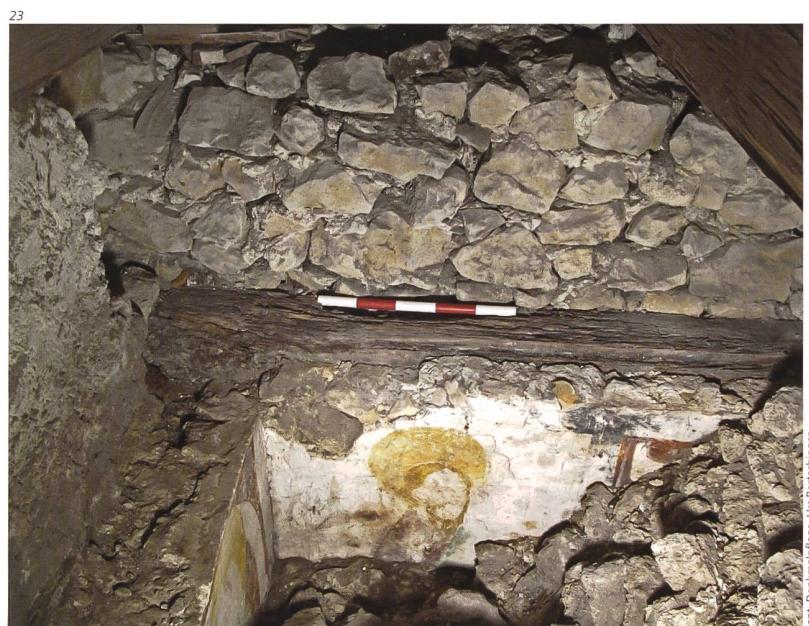
Abb. 22
Blick vom Dachstock durch die Bundbalkenlage hindurch auf die Gewölbeoberseite. Sichtbar ist die alte Mauerkrone der Nordmauer (Nordostecke). In den jeweiligen Gewölbespicken kommen die Kopfpartien der vom nachträglich eingebauten Kreuzgratgewölbe verdeckten Apostel zum Vorschein.

Abb. 23
Südostecke, unterhalb der heutigen Bundbalkenlage. Die alte Schwelle auf der Südmauer ist noch erhalten, die dazugehörige querlaufende Balkenlage mit der unterseitig daran montierten Holzdecke fehlt. Die Apostelmalereien wurden in diesen Bereichen nie übermalt, sind aber zum Teil durch Feuchtigkeit und Staub geschädigt.

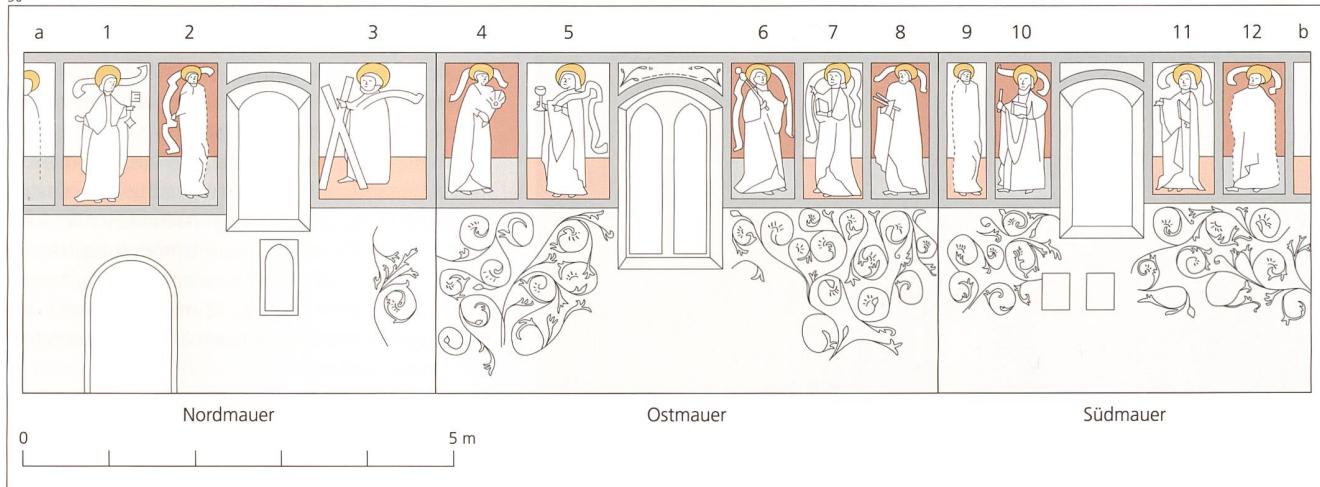
Abb. 30
Wandabwicklung. Versuch einer schematischen Rekonstruktion des Apostelzyklus. Die jeweiligen Attribute sind nur noch zum Teil erkennbar, was eine genaue Zuschreibung erschwert.

- a Ein Heiliger
(Beginn Kirchenschiff)
1 Petrus
2 Ein Apostel
3 Andreas
4 Jakobus der Ältere
5 Johannes
6 Jakobus der Jüngere (?)
7 Matthäus (?)
8 Thomas
9 Ein Apostel
10 Bartholomäus
11 Ein Apostel
12 Ein Apostel
b ? (Beginn Kirchenschiff)

Abb. 24–29
Kopfbereiche der Apostel in den jeweiligen Spickeln über dem Gewölbe, beginnend in der Nordwestecke, vgl. die Figuren in Abb. 30.

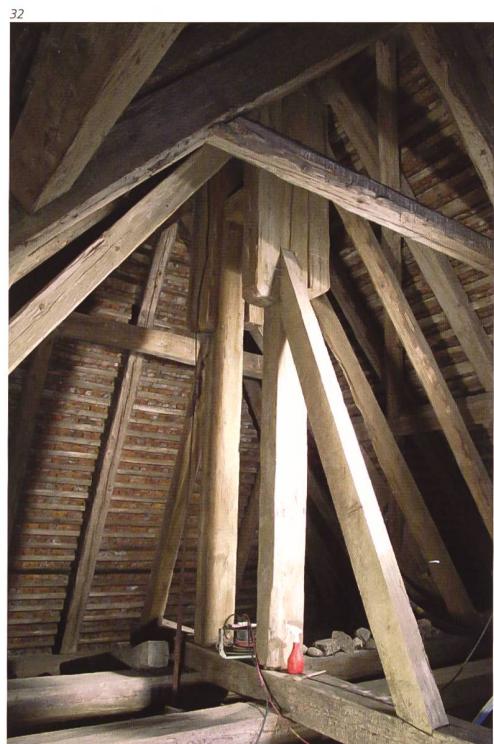
Abb. 31
Dachstock, Blick zur Ostmauer.
Gut erkennbar ist das alte
Giebelmauerwerk mit der
dazugehörigen Dachnei-
gung. Die Giebelmauer wurde
in zwei weiteren Bauetappen
erhöht.

Der bis zu diesem Zeitpunkt immer noch bestehende alte Dachstuhl über dem Chor scheint mangelhaft gewesen zu sein, und der Dachbereich über der Vorhalle von 1776 mit dem Anschluss an das Chordach befriedigte wahrscheinlich auch nicht. Dies dürfte der Grund gewesen sein, die gesamte Dachsituation mit einem neuen Dachstuhl, der nun den gesamten Kapellenbereich überspannte, zu verbessern. Da ja bereits der Einbau des Chorgewölbes 1607 die alten Bundbalken des Dachstuhls im Gewölbescheitel beeinträchtigten, wurde mit dem neuen Dach auch dieser Schwachpunkt durch das Heraufsetzen der Balkenlage um rund 17 Zentimeter gelöst. Mit einer Dachneigung von 50 Grad war das neue Dach leicht steiler als das alte, auch die First
