## Die archäologischen Untersuchungen in der Kirche von Bennwil

Ein Vorbericht von *Jürg Tauber*

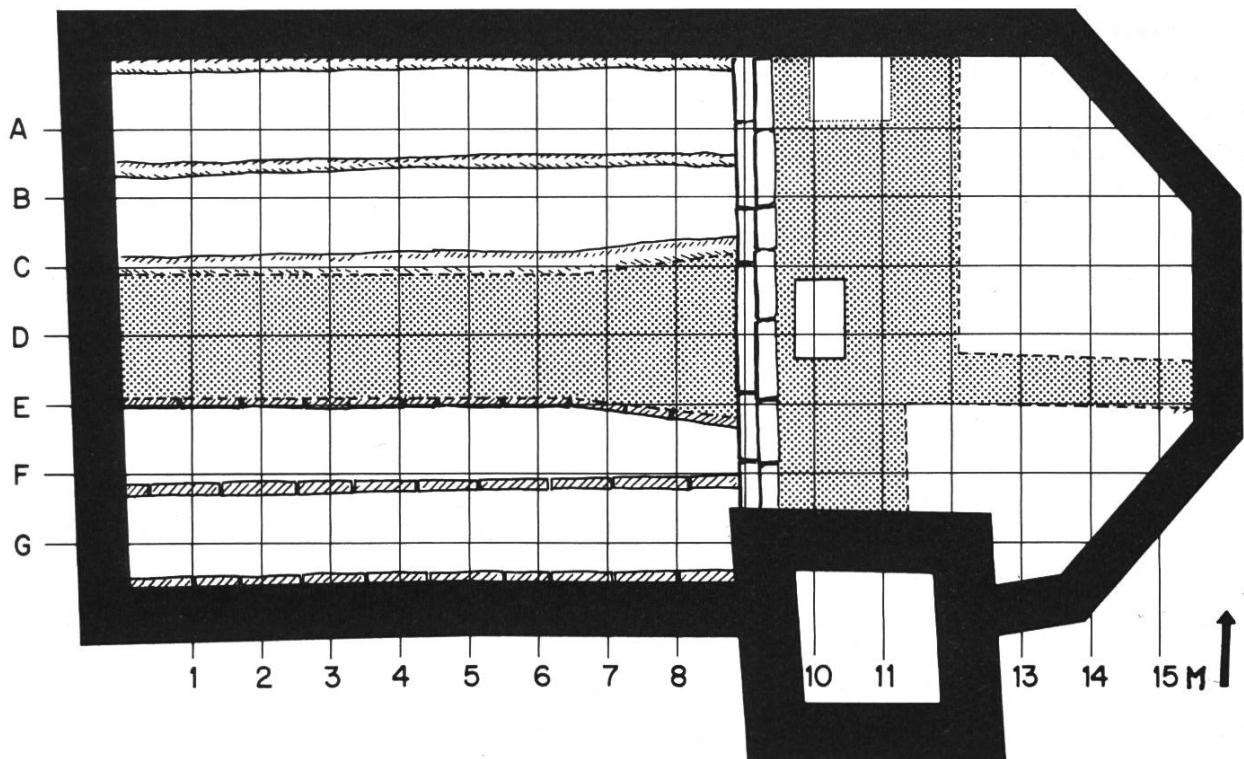
Abb. 1. Zustand der Kirche bei Beginn der Grabungen. Ausser dem Meterraster sind eingezzeichnet: der Plattenbelag (gerastert), die Balkengräben im Norden und die Steinfundamente des Bodens im Süden des Mittelganges. Die weissen Flächen im Chor bezeichnen das Abendmahlstisch-Fundament, die Kanzeltreppe sowie die Betonböden der Bankreihen.

menten sowie Steinen. Analog zum Südteil zeichneten sich nördlich des Mittelganges drei Gräbchen von Längsbalken ab; der Unterbau für den Holzboden hatte hier ebenfalls aus Holz bestanden (Abb.1).

Wie im Schiff trafen wir bei Grabungsbeginn auch im Chor die grauen Plättchen an. Wo jedoch die Bänke gestanden hatten, erstreckte sich ein Betonfussboden (Abb. 1). Oberhalb der beiden Chorstufen stand in der Mittelachse der Kirche der Abendmahlstisch auf zwei Steinpfeilern.

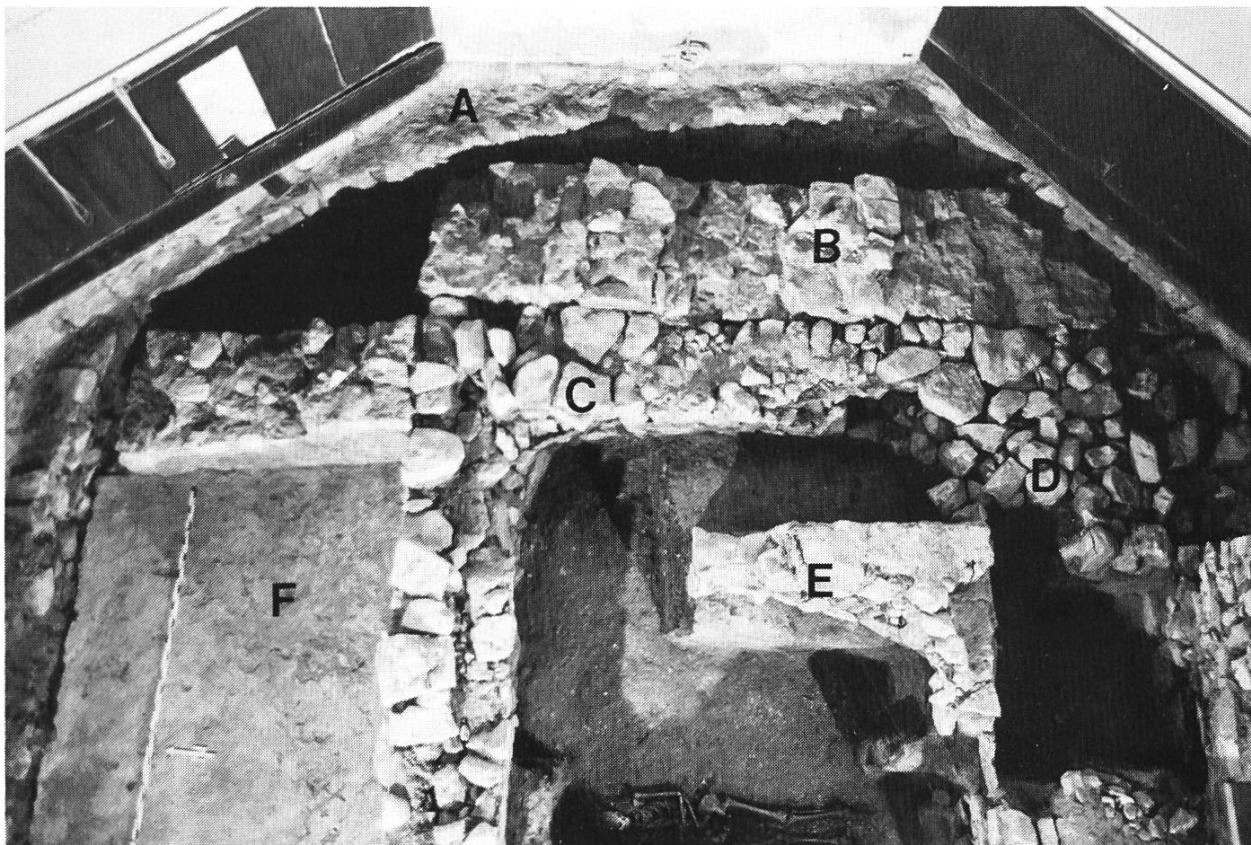
Abb. 2. Aufsicht auf die Mauerbefunde im Chor. A: Fundament des Polygonalchors. B: Erweiterung des quadratischen Chors. C: Älteres, quadratisches Chor. D: Steinsetzung. E: Altarfundament. F: Beinhaus mit Mörtelboden.

- Das heutige Polygonalchor ruht auf einem gerundeten, in nicht sehr regelmässiger Krümmung gemauertem Vorfundament auf (Abb. 2, A).
- Unmittelbar westlich der Chorabschlussmauer konnte eine knapp 1 m breite, für sich stehende Mauer beobachtet werden; ihre Mauertechnik fiel durch die Auswahl nicht sehr regelmässiger Steine und die Verwendung von viel Mörtel auf (Abb. 2, B).

- Weiter westlich schloss eine wesentlich schwächere Mauer von ca. 60 cm Dicke an (Abb. 2, C); vor allem im Bereich der untersten Mauerlage wies sie nur gerade 2 Reihen grosser Steinblöcke auf. Im Bereich B/C sowie etwa auf Linie G zweigten von dieser Mauer rechtwinklig zwei Schenkel ab. Der nördliche endete bei der Grabgrube von Grab 1, der südliche lief unter den Turm. Es handelte sich eindeutig um ein quadratisches Altarhaus. Beobachtungen an der Nahtstelle zwischen den beiden in nordsüdlicher Richtung verlaufenden Mauern zeigten, dass die dickere jünger sein musste als die dünneren. Sie war unschwer als Erweiterung des quadratischen Chors zu interpretieren.

- Im südöstlichen Winkel des kleinen Rechteckchors fand sich eine Steinsetzung exakt auf der Höhe der Mauerabbruchkrone (Abb. 2, D). Aus dem z. T. brandig verfärbten Füllmaterial zwischen den Steinen konnten Scherben von Keramik des 13. und 14. Jahrhunderts geborgen werden.

- Im gleichen Guss wie diese Steinsetzung muss auch ein massiv gemauertes Fundament errichtet worden sein (Abb. 2, E). Jedenfalls sind die Steine der Planie in den zugehörigen Mörtel eingebettet. Das Fundament kann nichts anderes sein als ein Altarsockel. Aufgrund der Mauertechnik muss eine ähnliche Zeitstellung vorliegen wie bei der dicken Mauer ganz im Osten (Abb. 2, B).

- Die mit lockerem Schutt verfüllte Grube nördlich dieses Rechteckchors schliesslich entpuppte sich als Anbau (Abb. 2, F). Erhalten waren noch zwei nordsüdlich verlaufende Mauerstummel sowie ein gekalkter Mörtelboden. Die Nordmauer dieses Gebäudes war nicht mehr erhalten; aufgrund der Verstreichspuren auf dem Mörtel sowie einem leichten Anzug auf der ganzen Länge kann gefolgert werden, dass sich die heutige Chormauer genau an derselben Stelle befand wie die Nordmauer dieses Beinhauses — denn um ein solches muss es sich handeln. Dafür sprachen nicht nur die zahlreichen in der Füllung erhaltenen Skeletteile, sondern auch die Tatsache, dass der Mörtelboden keine Spuren von Abnutzung zeigte.

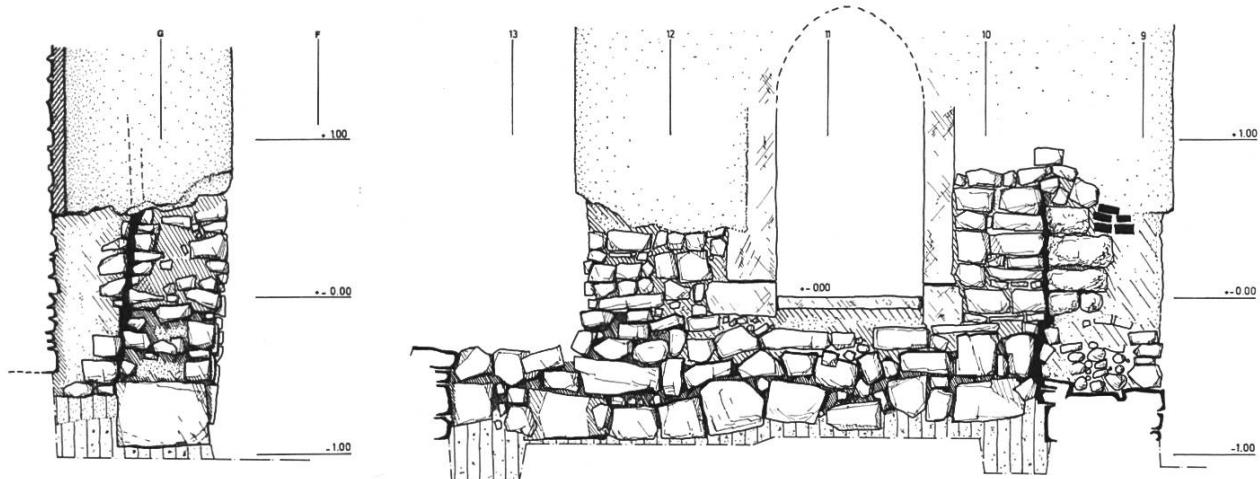
Abb. 3. Baubefunde im Bereich des Turmes. Links Blick Richtung Westen an die Ostmauer des Turmes. Deutlich sichtbar ist die Baufuge, wo die (jüngere) Turmmauer an die (im Schnitt sichtbare) Südwand des quadratischen Chors anstößt. Rechts Blick Richtung Süden an die Nordmauer des Turms. Auch hier ist die Fuge zwischen der Chormauer (auf die später der Turm aufgesetzt wurde) und der Ostmauer des (älteren) Schiffs deutlich zu sehen.

Zunächst konnten wir feststellen, dass die Mauer unter der ehemaligen Chormauerstufe im Fundament ohne Unterbrechung und ohne Verbund mit anderen Mauerteilen durchläuft. Wo sie noch im Aufgehenden erhalten war, zeigte eine deutliche Fuge an, dass die Chormauer daran anstieß (Abb. 3). Mit der

Der Turm wurde später an Chor und Schiff angebaut. Dies zeigt deutlich eine weitere Baufuge in der Ostmauer des Turms, die sich bis in die ursprüngliche Chorhöhe verfolgen lässt (Abb. 3).

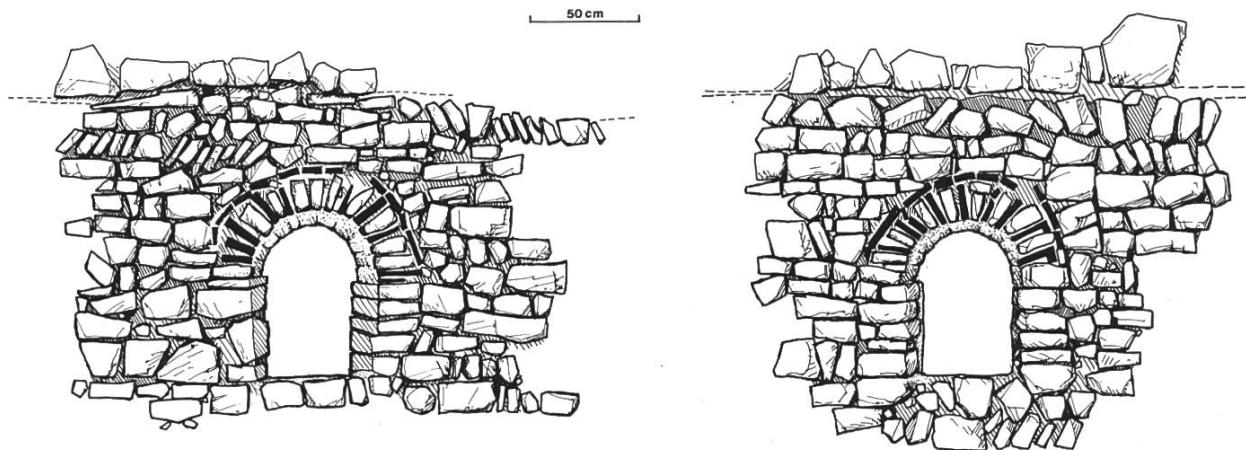
Abb. 4. Die beiden Fenster in der Südmauer des Schiffs in ihrer ursprünglichen Gestalt. Die Leistenziegel sind geschwärzt.

Schliesslich sind noch zwei zugemauerte Fenster in der Südmauer des Schiffs zu erwähnen; ihre Erhaltung bedeutet, dass die heutige Schiffsmauer von einer älteren Bauphase übernommen worden war. Form und Bautechnik dieser kleinen Rundbogenfenster weisen sehr altertümliche Merkmale auf (Abb. 4). Ein Hinweis, der uns bei der Herausarbeitung einer Bauperiodenabfolge wesentlich weiterhelfen sollte, war die Feststellung, dass an der Nordmauer des Turmes ursprünglich ein Zifferblatt angebracht war, das mit einem niedrigen Dach gerechnet haben muss.

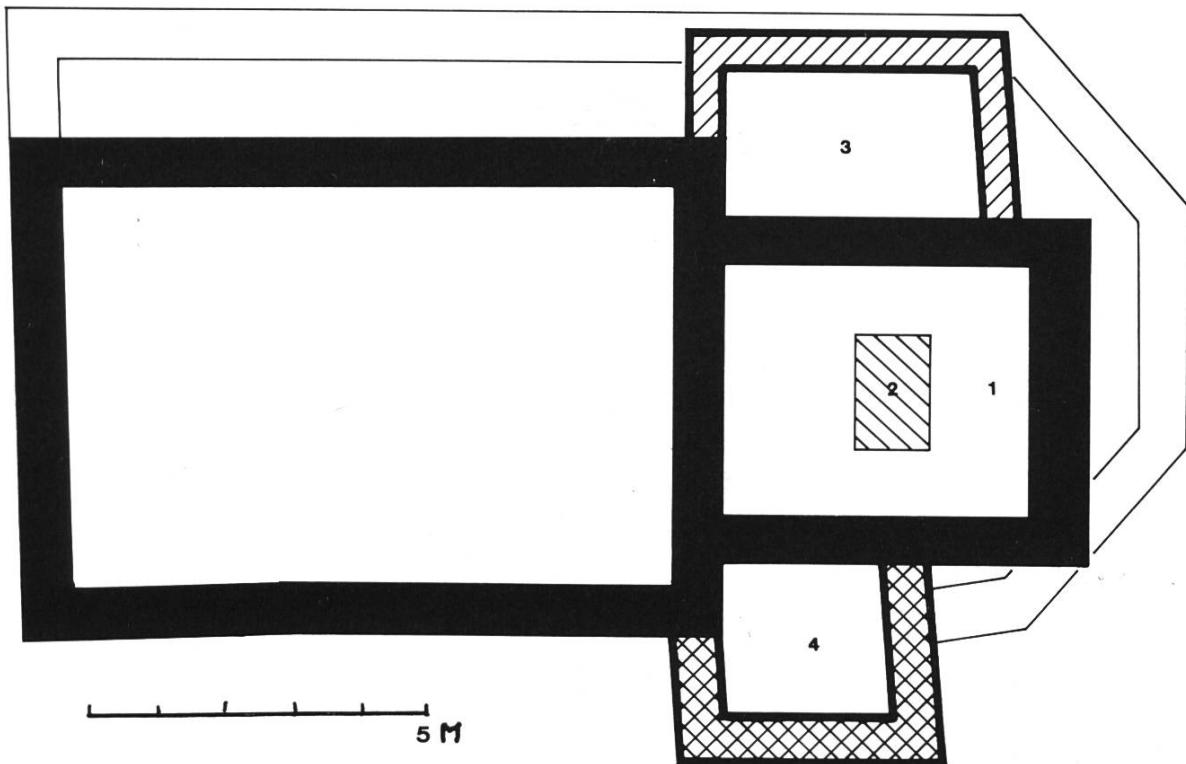
Abb. 6. Phasenplan der Kirche. 1: Chorerweiterung aus dem 14. Jh. 2: Altar zu dieser Erweiterung. 3: Beinhaus, vermutlich spätmittelalterlich. 4: Turm von 1617.

#### *Die Bauarbeiten von 1617 (Abb. 6)*

Aus den Resten von Mauerfundamenten im Chor liessen sich zwei Bauphasen herausschälen; die ältere bestand aus einem quadratischen Chor von 60 cm Mauerstärke, während die jüngere ein gleich breites, aber in der Länge erweitertes Chor aufwies: Die annähernd 1 m dicke Mauer zwischen Polygonalchor und älterem Chorabschluss kann nichts anderes sein als die Ostmauer eines langrechteckigen Altarhauses. Der Altar selbst war in Resten ebenfalls noch vorhanden (Abb. 6).
