Artikel: Ein historischer Wegrest in Sissach
Autor: Schmaedecke, Michael / Stebler, Heinz
DOI: <https://doi.org/10.5169/seals-859428>

Ein historischer Wegerest in Sissach

Von *Michael Schmaedecke* und *Heinz Stebler*

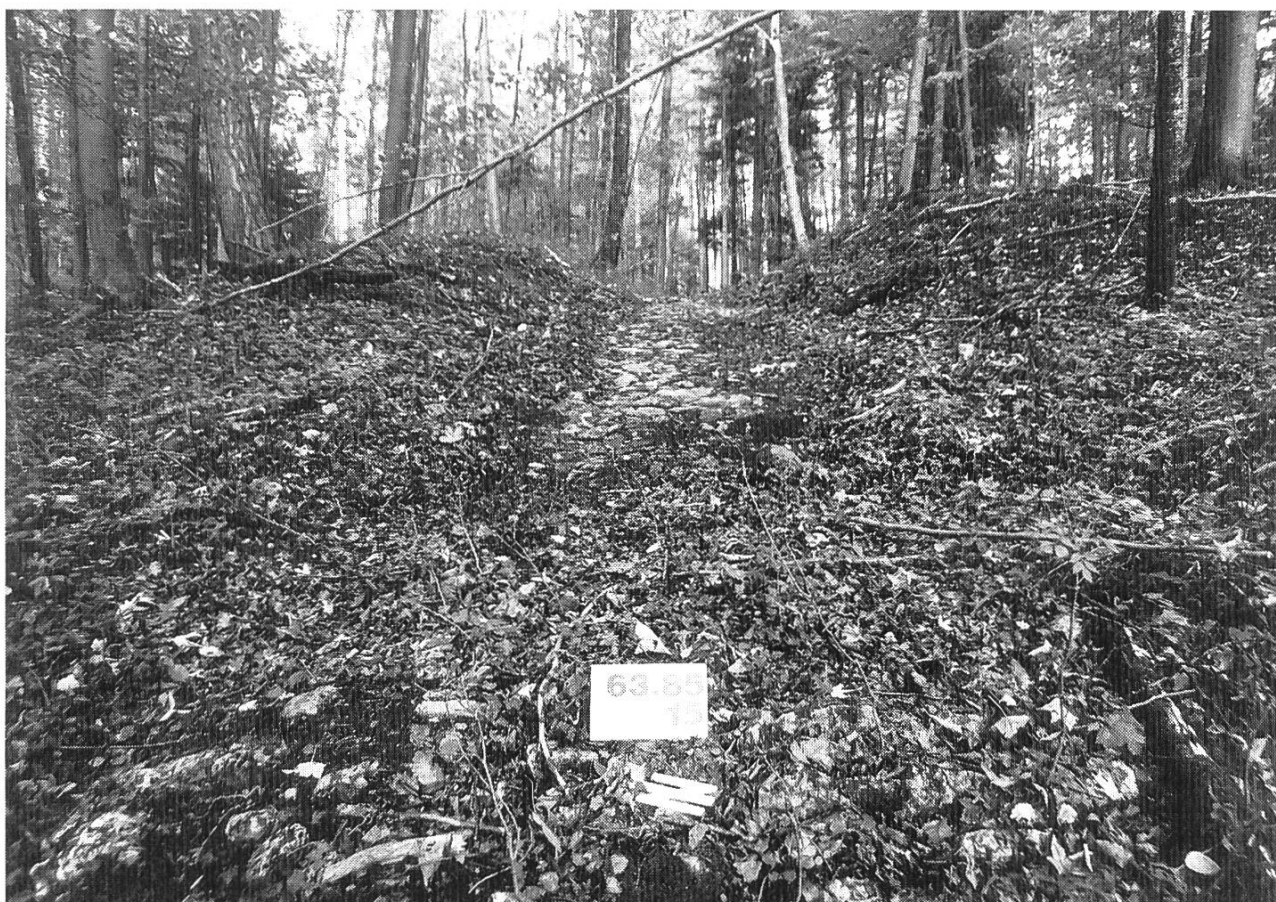
Abb. 1: Historischer Wegerest in Sissach. Im Bereich der Steigung oberflächlich freigelegte Pflasterung.

Die Kantonsarchäologie Basellandschaft wurde 1994 auf einen Wegerest in der Flur «Grimste», nordwestlich von Sissach, aufmerksam gemacht¹. Es handelt sich um einen im Wald gelegenen gepflasterten Abschnitt eines Weges im Bereich eines starken Anstieges (Abb. 1). Die Pflasterung ist aussergewöhnlich aufwändig, so dass es sich hier einmal um eine wichtige und wohl auch vielbefahrene Wegeverbindung gehandelt haben

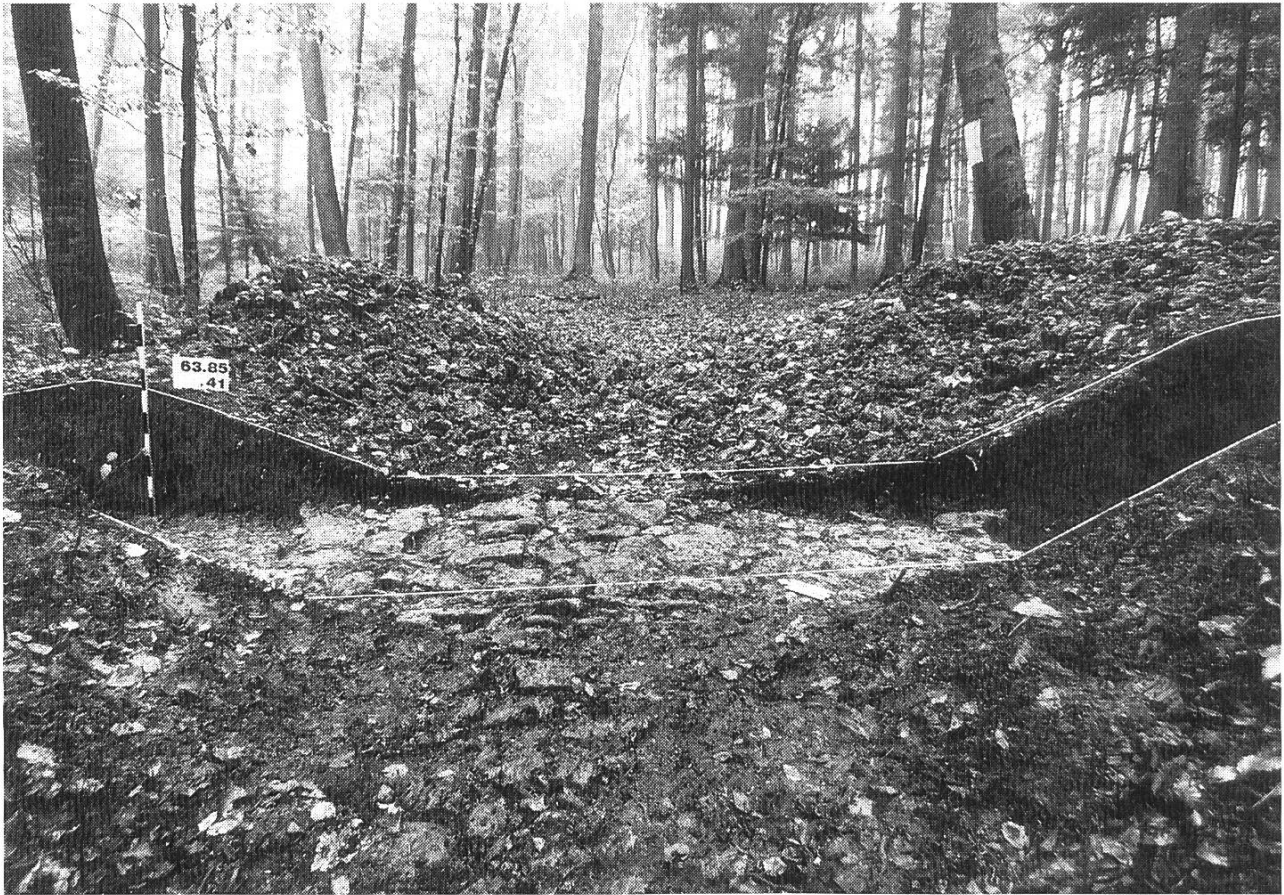
Abb. 4: Schnitt durch den Weg und die seitlichen Wälle.

Am Beginn des steilsten Anstieges wurde der Wegbelag auf eine Länge von 1 m in einer Breite von 8.5 m freigelegt. Vermutlich beginnt die Pflasterung nicht weit unterhalb davon. Die wallartige Böschung beidseitig des Weg wurde bis auf die Höhe der Oberkante des Wegbelages abgebaut (Abb. 4).

Heute überdecken Wälle zu beiden Seiten des Weges grosse Teile der Pflasterung. Der Steinbelag ist unterschiedlich breit und variiert zwischen 2.50 m und 3.20 m. An beiden untersuchten Stellen besteht die Wegoberfläche aus bruchrohen, meist etwa kopfgrossen Steinen. Alle Steine wurden trocken und hochkant gesetzt.

Die etwas unregelmässigen und nicht genau behauenen Pflastersteine sind dicht nebeneinander, ohne besonderen Unterbau direkt in den anstehenden Lehmbo-den gesetzt. Gegen aussen wurden die et- was grösseren Steinen verlegt. Die Steinzwischenräume sind heute mit Walderde verfüllt.

Das Trasse für dieses aufwendige Weg- stück wurde bis ca. 1m tief in den anste- henden Opalinuston eingegraben und das Aushubmaterial seitlich aufgeworfen. Die dadurch auf beiden Seiten entstan- denen «Wälle» geben der Passage einen hohlwegartigen Charakter. Der Anstieg weist kein Quergefälle auf. Hinweise auf eine beabsichtigte Entwässerung der Oberfläche durch einen Strassengraben gab es keine.

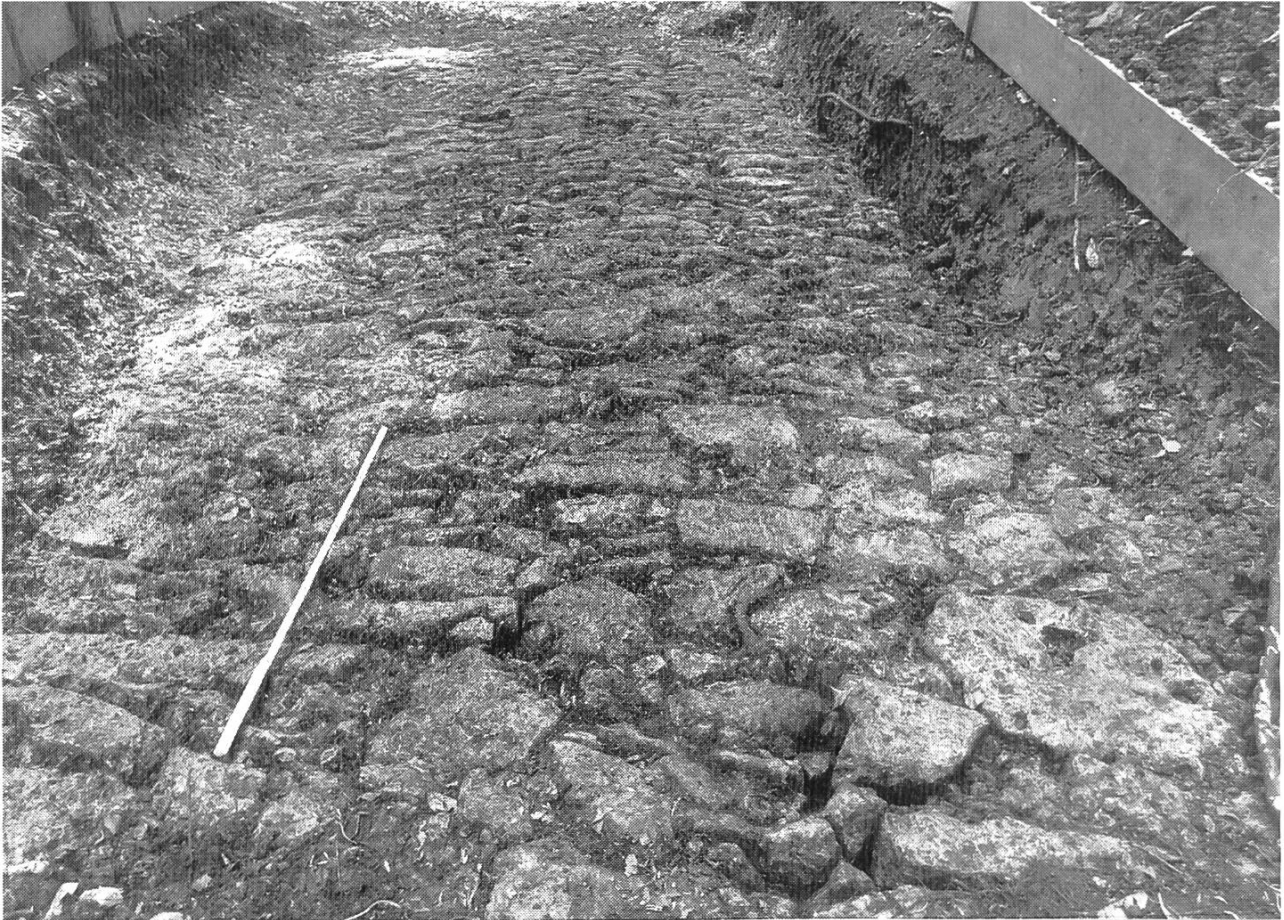
Abb. 5: Freigelegte Pflästerung.

von 6,55 m in seiner gesamten Breite von ca. 2,40 m freigelegt, womit die Wegoberfläche nun in einem grösseren Ausschnitt beobachtet werden konnte (Abb.5).

Die Pflasterung besteht hier zu etwa 80 bis 85% aus Limperg-Kalksteinen; ansonsten wurden Malm-Kalke, oolithische Kalksteine und auch einzelne Quarzit-Gerölle verwendet¹⁷. Einige Steine sind brandgerötet, liegen jedoch nicht beieinander und sind offensichtlich zweitverwendet worden.

Jeweils ca. 50 cm vom Rand entfernt ist eine Karrenspur fassbar. Zwar zeigen nur wenige Steine deutliche Abnutzungsspuren, doch stellt sich die Spur dergestalt

dar, dass hier die Pflastersteine verschoben sind, so dass im Spurbereich breitere Fugen entstanden, bzw. die Steine dort gelockert sind. Die Spurweite beträgt 1,25 m.

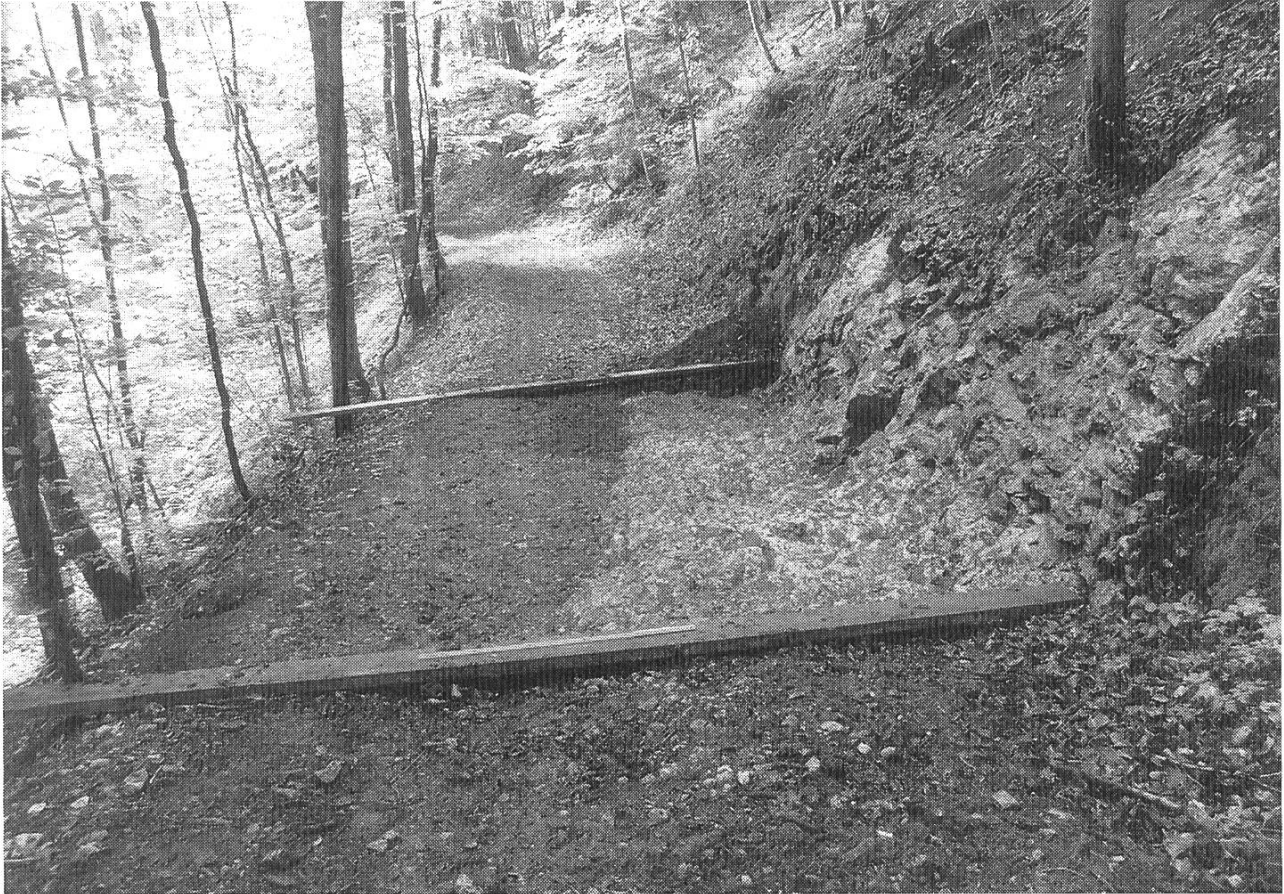
Abb. 7: Freigelegter Wegabschnitt im unteren Bereich.

Beim Abtragen der Deckschicht stellte sich jedoch heraus, dass der Fels nur an der Bergseite ansteht. Die talseitige Wegpartie besteht aus Verwitterungsmaterial mit einer Schotterrollierung als Wegoberfläche²¹ (Abb. 7). Demnach stellt die beobachtete Kante keinen Absatz im Fels dar, sondern die Kante des anstehenden Felses.

Die Breite der aus dem Fels gearbeiteten Wegpartie beträgt im oberen Bereich ca. 1,80 m und im unteren Bereich ca. 1,60 m, wobei dort aber auch die Felswand zurücktritt; 1 m oberhalb des unteren Schnittpunktes beträgt die entsprechende Breite 1,20 m. Die Breite des talseits auf-

geschütteten Wegteils beträgt im oberen Bereich 1,70 m und im unteren Bereich 1,90 m.
