BULLETIN DU CIMENT

JUIN 1957

NUMÉRO 18

L'opinion d'un praticien

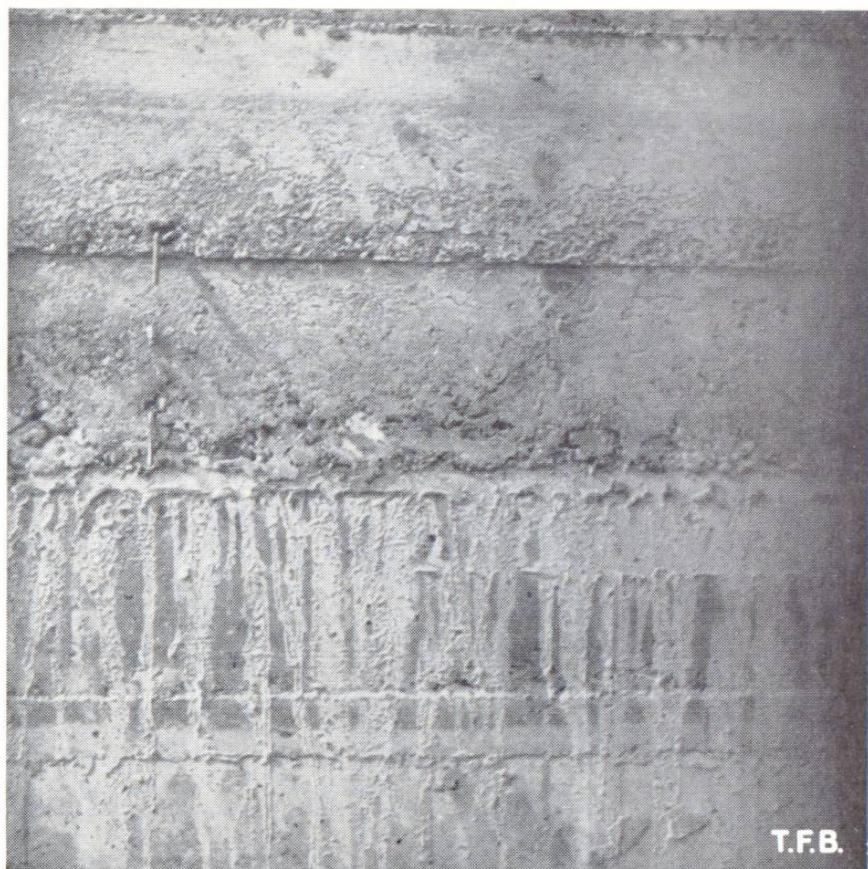
Fig. 3 Aux joints de reprise, on a aussi un risque de perte de liant, notamment si, comme dans l'exemple de cette figure, le nouveau coffrage n'est pas bien appliqué sur l'ancien béton. Comme le joint de reprise est déjà par lui-même un point faible de la construction, des petites erreurs de ce genre doivent être évitées

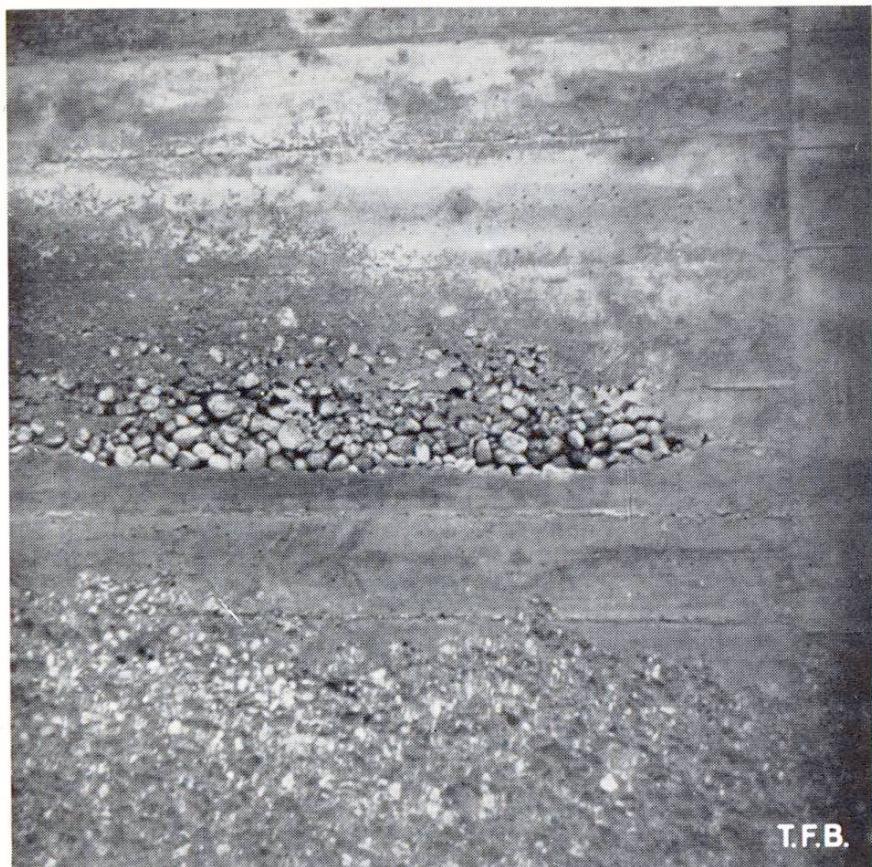
Fig. 4 Pourquoi ce nid de gravier? Parce que le béton a été déversé directement dans le coffrage relativement haut, à partir de la benne de transport. On aurait pu l'éviter en déchargeant le béton sur un pont et en remplissant le coffrage à la pelle

Quelques mots sur le **grain maximum**. La règle voudrait que les plus gros grains de l'agrégat n'aient pas un diamètre supérieur au $1/5$ ou au $1/4$ de la plus petite dimension de l'ouvrage. J'ai souvent observé des infractions à cette règle, et ensuite, leurs conséquences (nids de gravier et mauvaise protection des armatures).

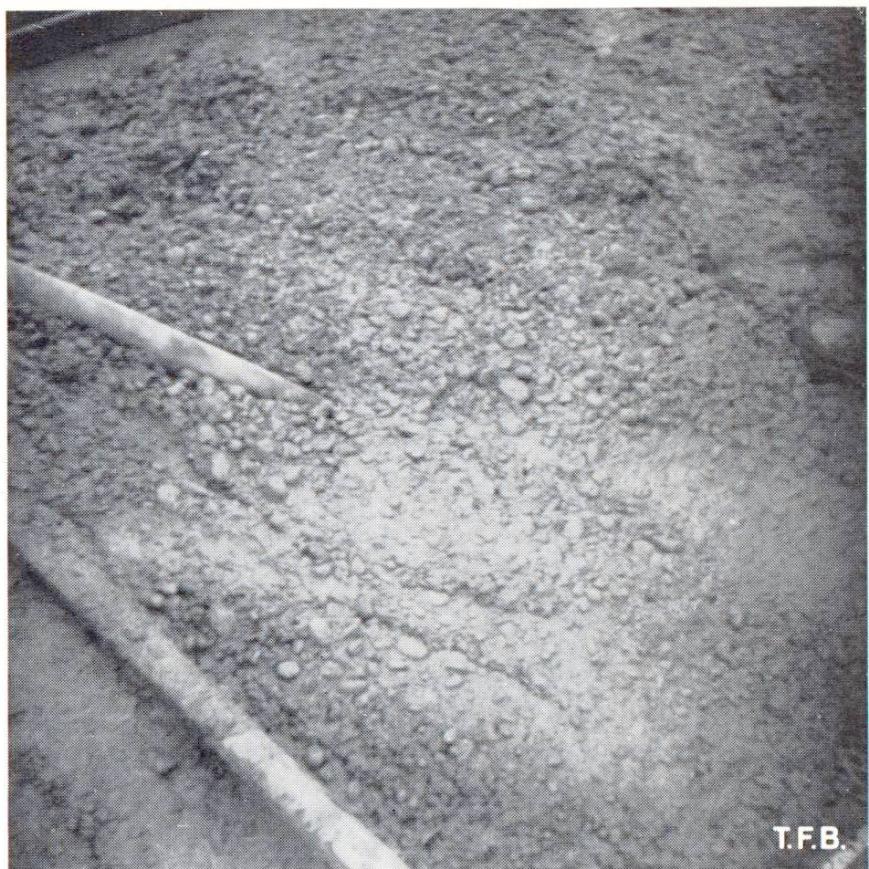
Fig. 5 En vibrant convenablement un béton faiblement plastique, il devient presque liquide. La vibration exclut donc l'emploi de béton liquide

La **vibration** est une opération importante de la mise en place du béton. On constate souvent que de petits éléments de béton sont pervibrés trop longtemps, ce qui conduit à une ségrégation des matériaux. Dans de tels cas, c'est la vibration des coffrages qui donne les meilleurs résultats. J'ai remarqué encore une autre faute, celle d'attendre trop longtemps avant de commencer à vibrer. Il faut vibrer le béton dès qu'il arrive, sans attendre qu'il y en ait de grandes quantités.
