Artikel: Ciment portland et enduits de plâtre
Autor: Merz, Tonio
DOI: <https://doi.org/10.5169/seals-145954>

BULLETIN DU CIMENT

OCTOBRE 1978

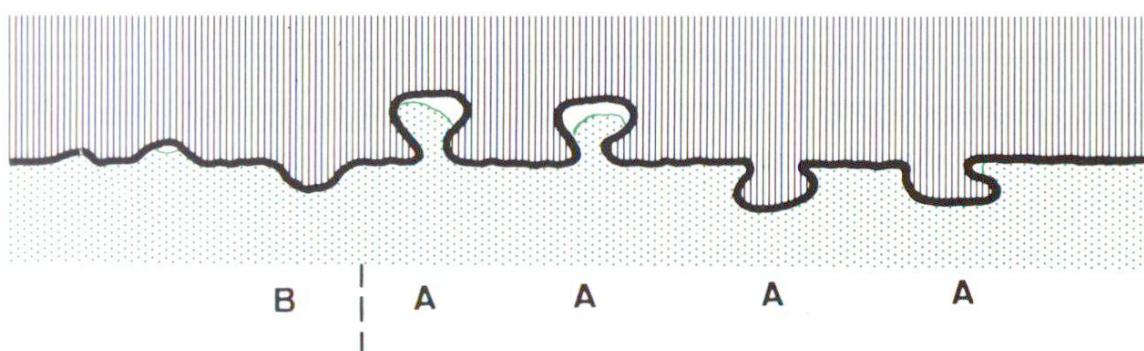
Fig. 2 A: Accrochage

B: Pas d'accrochage

Il s'agit de l'accrochage du matériau d'apport (plâtre) dans les fines fissures et autres interstices du support (béton). Cette adhérence purement mécanique s'améliore proportionnellement à la rugosité de la surface du béton (coffrage métallique → coffrage en planches brutes). En cas normal, la bonne adhérence d'un enduit de plâtre sur un béton est due avant tout à cet accrochage mécanique.

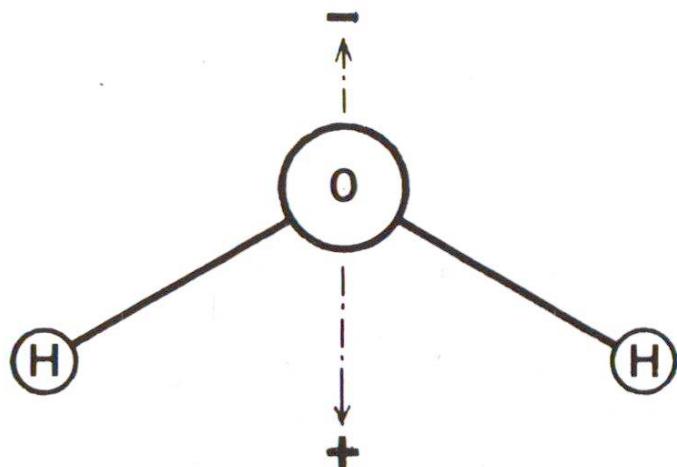
Fig. 3

Pour que ce genre d'adhérence se réalise, il faut que le système contienne des molécules ayant des charges électriques asymétriques. Un tel «dipôle» est représenté à la figure 3 pour une molécule d'eau.

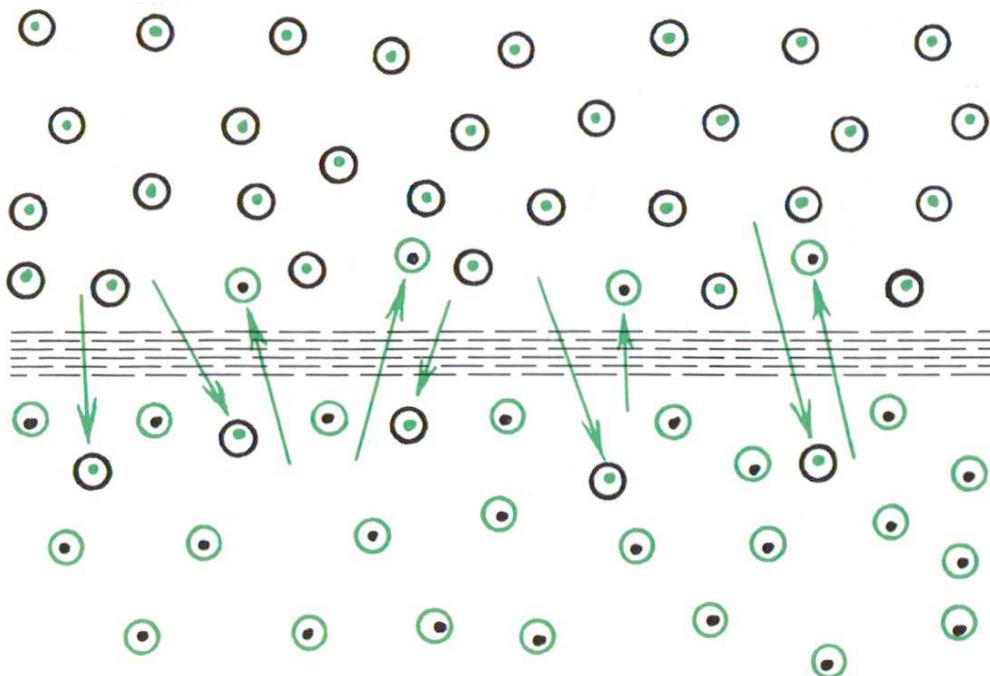
Fig. 4

On admet une certaine mobilité des molécules des matériaux en contact. La diffusion et la fixation réciproques de part et d'autre de la surface de contact provoque une adhérence.

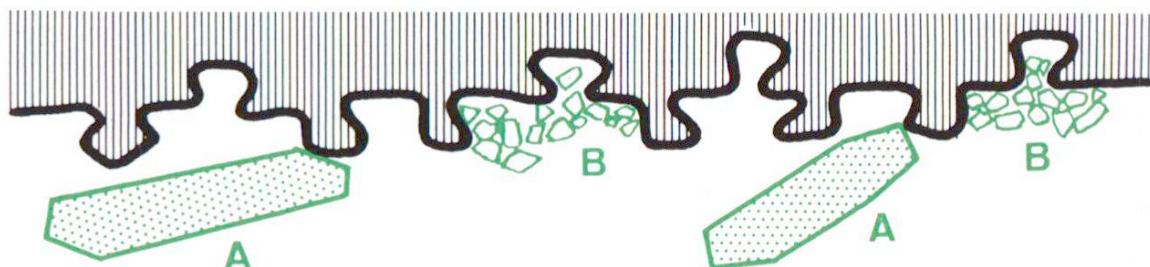
Fig. 5 A: Gros cristaux de gypse B: Cristaux de gypse normaux

Puis, dès que la solution devient sursaturée, il se produit une lente recristallisation. Mais il s'agit alors de cristaux très gros (jusqu'à 20 fois plus gros que les premiers), ce qui a pour conséquence une forte réduction du nombre des points de contact béton/plâtre et une diminution correspondante de l'adhérence de l'enduit. Si en plus la surface du béton de support est lisse, les dégâts deviennent inéluctables. Toutefois, les phénomènes étant lents, les dégâts ne se produisent qu'après quelques années (parfois jusqu'à trois ans) alors qu'on ne s'y attendait plus!

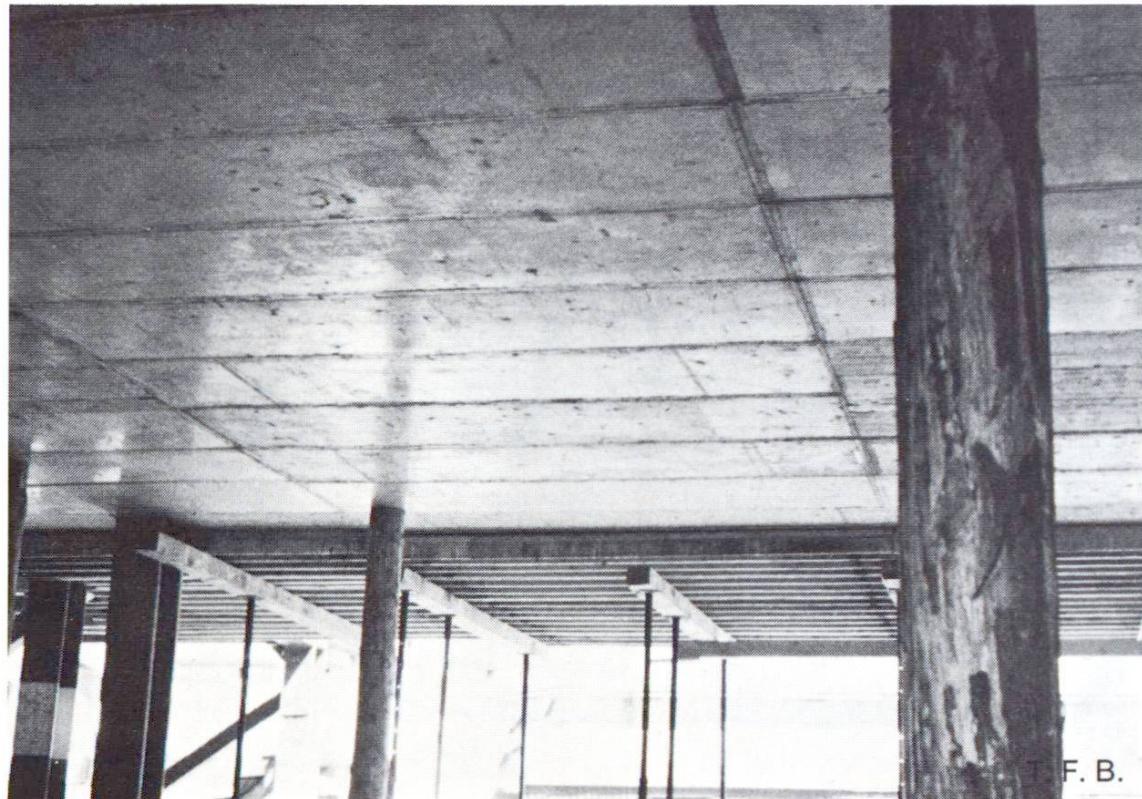
Fig. 6 Ce plafond a été coffré au moyen d'éléments revêtus de plaques de plastique. Commentaire: «On ne peut rien faire de plus lisse.»

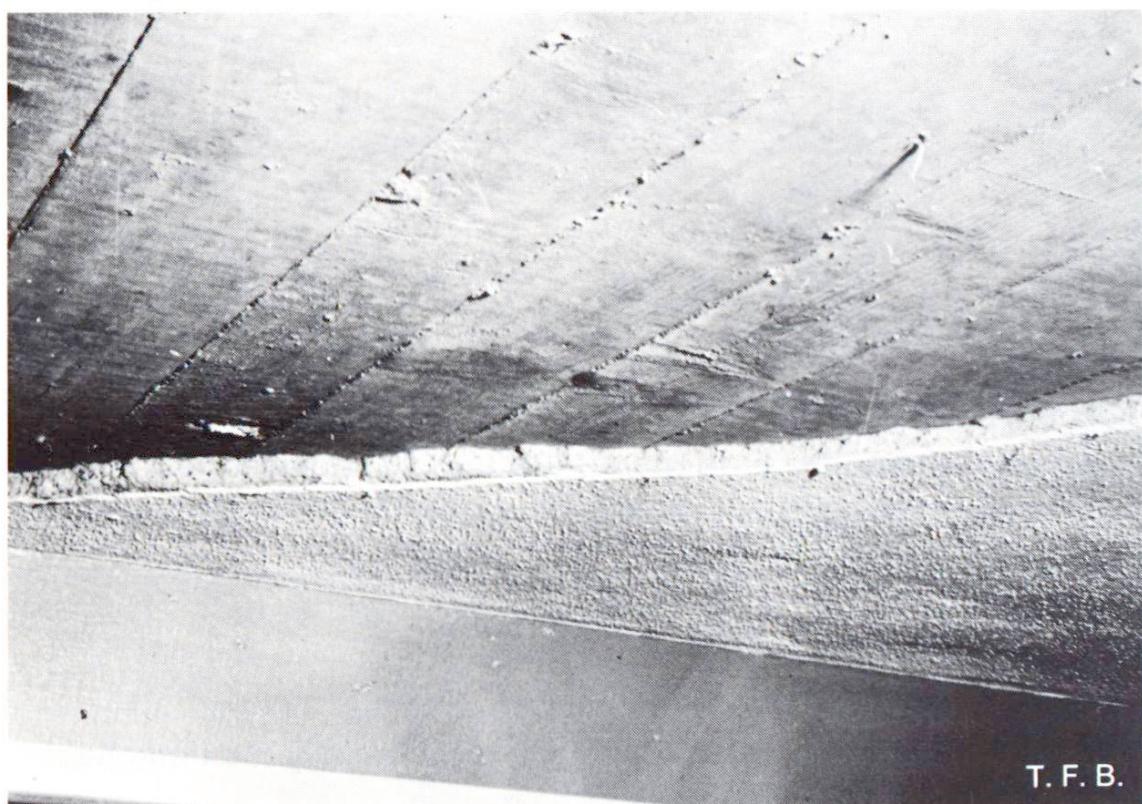
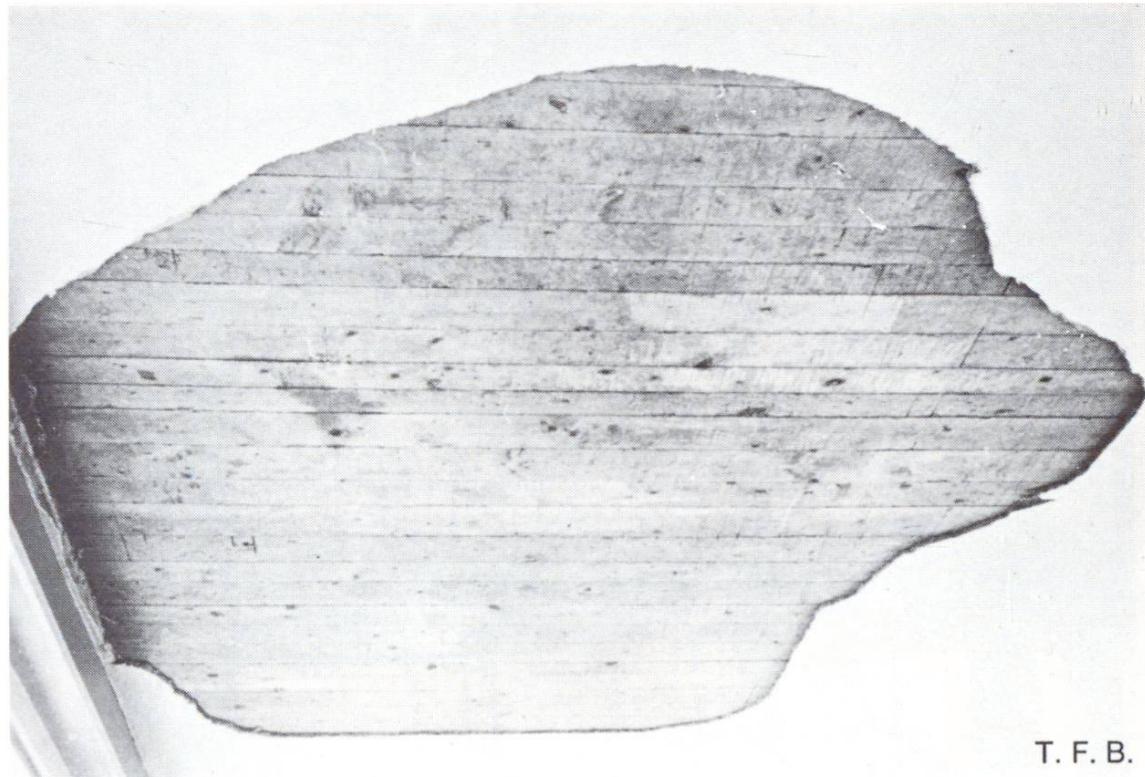
Les photos 7 et 8 montrent un plafond dont l'enduit de plâtre se décolle.

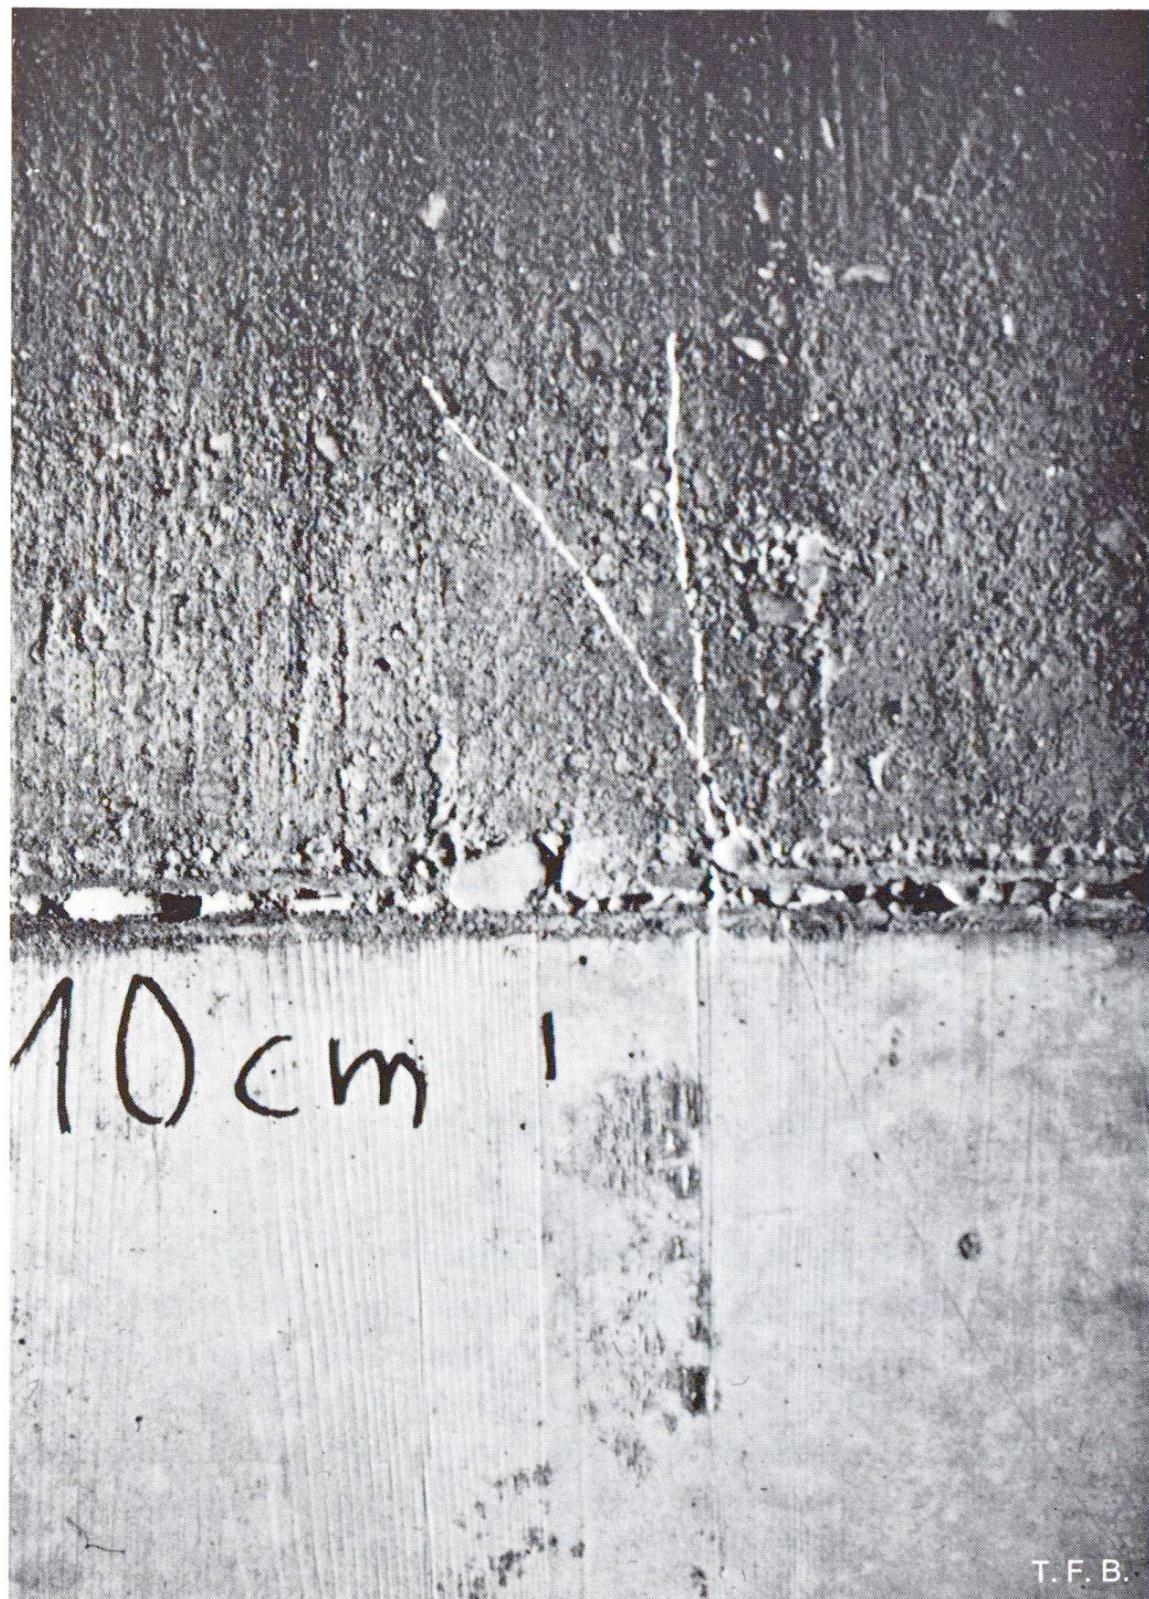
Fig. 9 Surfaces de béton très différentes

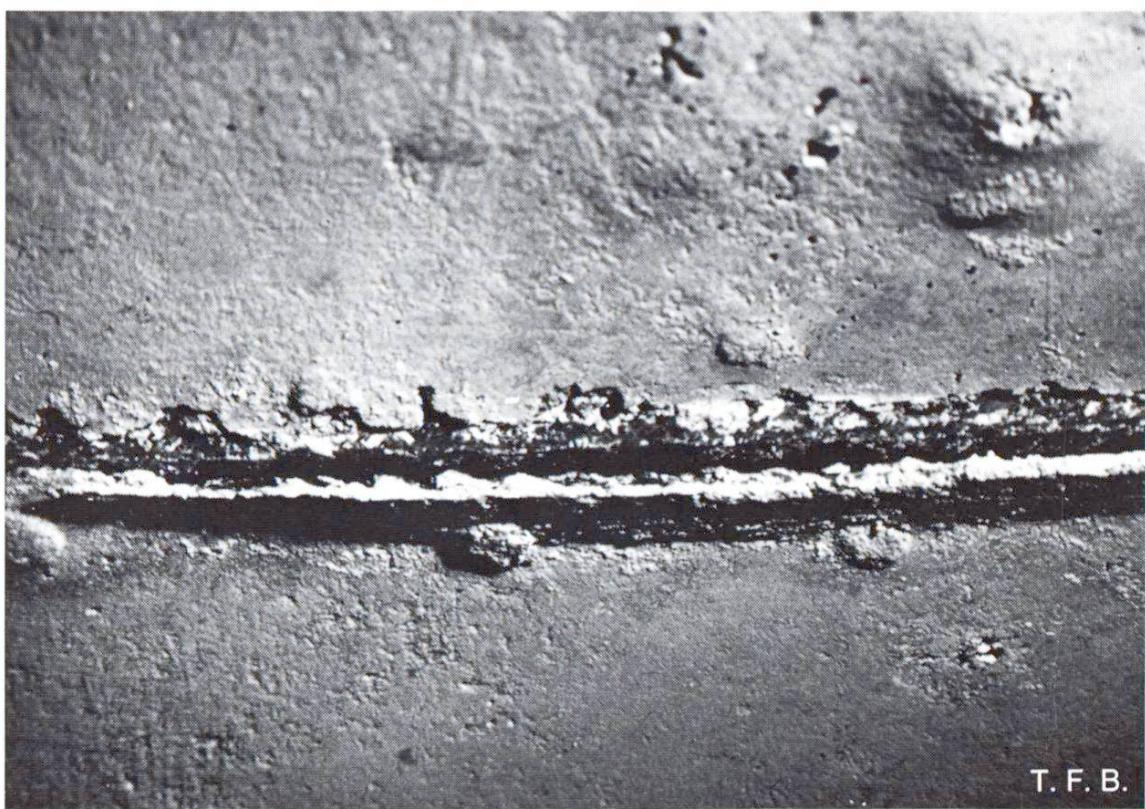
Fig. 11 Armature rouillée placée beaucoup trop près de la surface.
