**Zeitschrift:** Bulletin du ciment  
**Herausgeber:** Service de Recherches et Conseils Techniques de l'Industrie Suisse du Ciment (TFB AG)  
**Band:** 60-61 (1992-1993)  
**Heft:** 11

**Artikel:** Examen des dégâts dus à l'incendie  
**Autor:** Hermann, Kurt  
**DOI:** <https://doi.org/10.5169/seals-146306>

# BULLETIN DU CIMENT

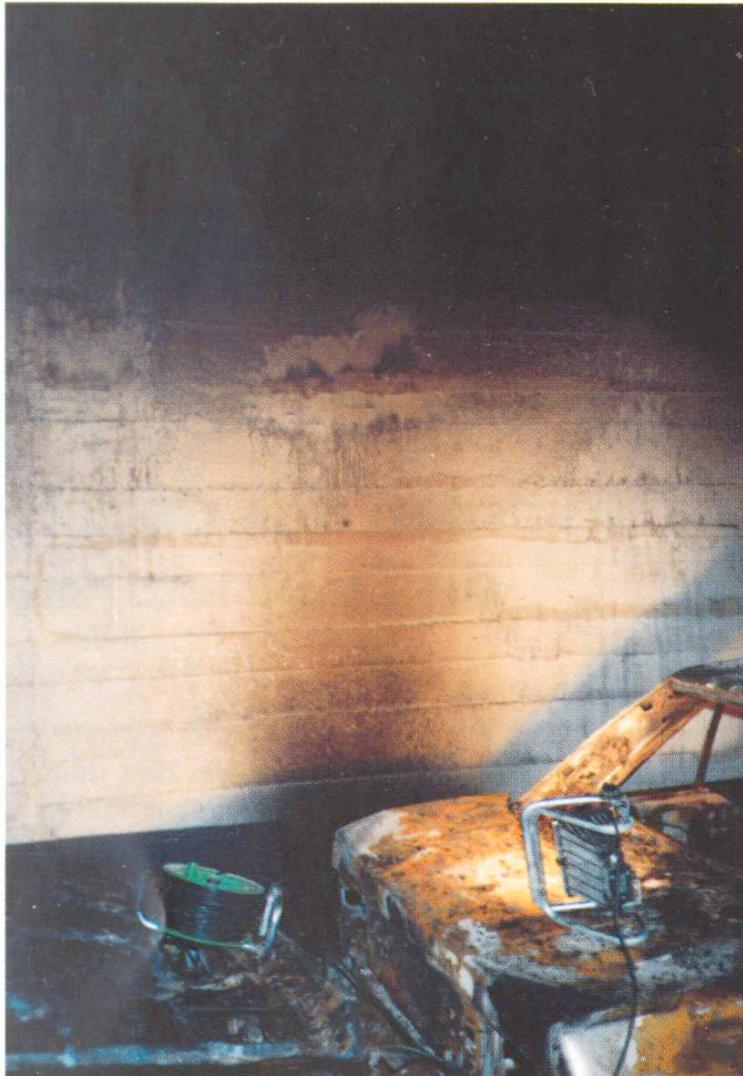
Lorsque l'essence a brûlé dans la citerne: la zone de la paroi en béton fortement endommagée par le feu, qui a changé de couleur, est relativement petite.  
(Photo: Geotest)

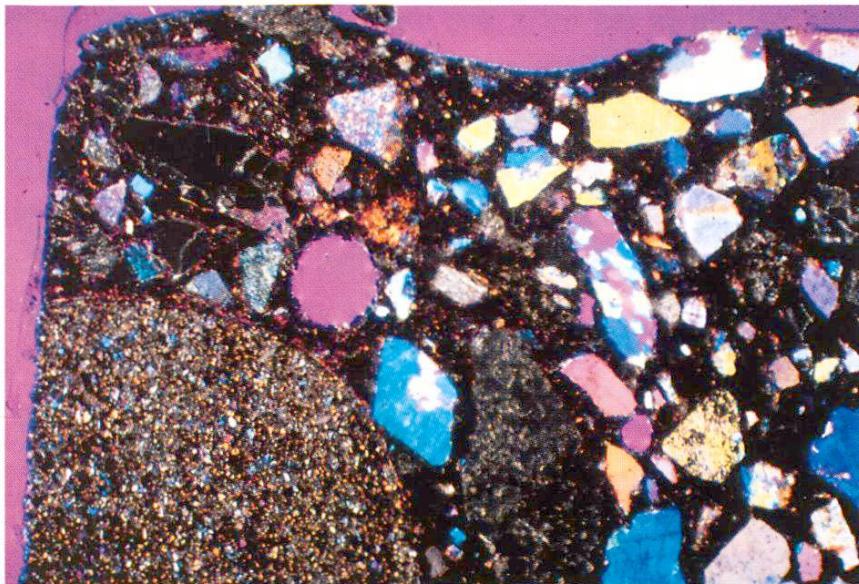
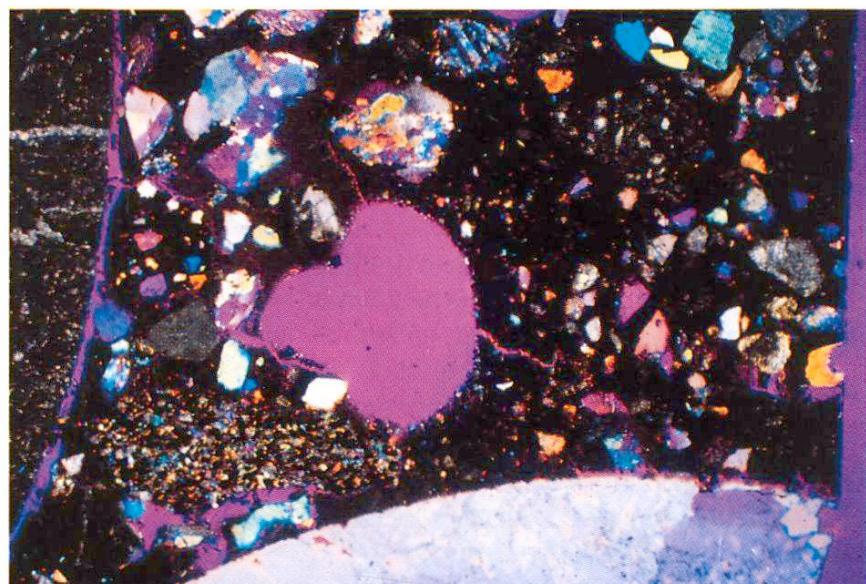
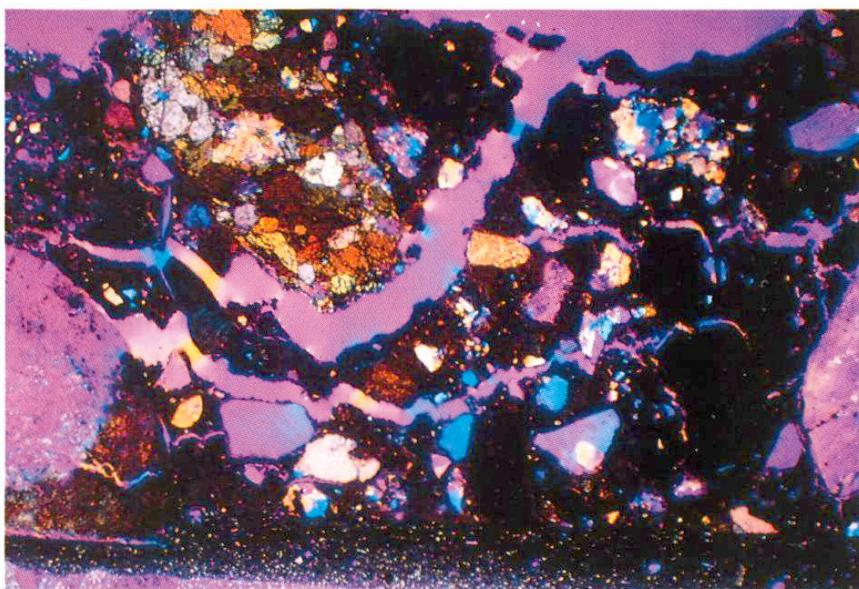
Influence de l'élévation des températures sur le béton: à 300 °C (en haut), pas de dégâts apparents; à 600 °C (au milieu), des fissures apparaissent dans la pâte de ciment durcie; à 980 °C, le béton est presque totalement détruit. (Coupe 3,7×5,4 mm; lumière polarisée et lame λ.)

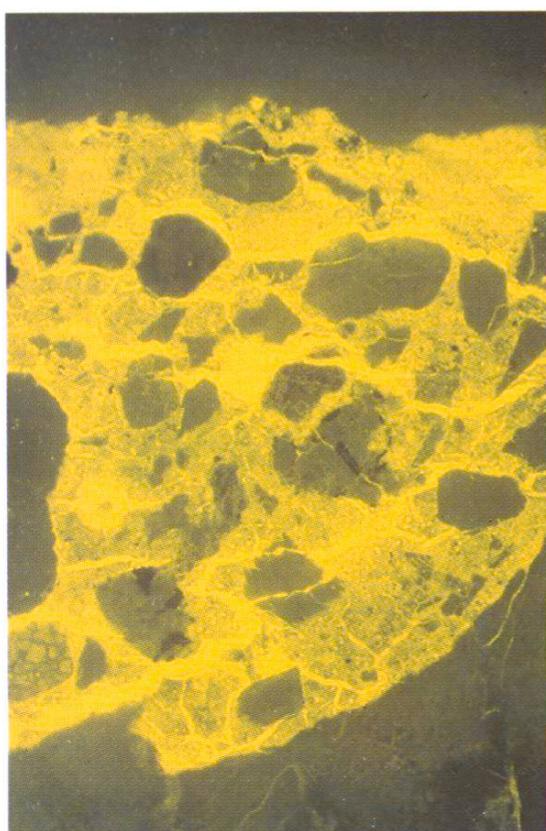
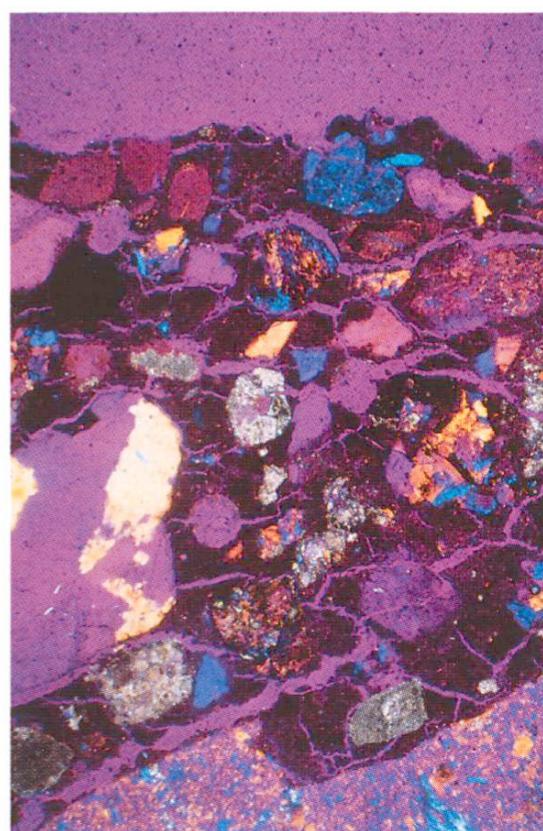
Examens microscopiques en coupes minces d'un échantillon de béton incendié: les températures élevées ont provoqué des fissures dans la pâte de ciment durcie, dans la zone de liaison granulats/pâte de ciment durcie et dans les granulats. (Coupe: 2,7×1,8 cm; à gauche, lumière fluorescente; à droite, lumière polarisée et lame λ.)

Les examens microscopiques en coupes minces (voir *illustrations*) permettant de déceler des dégâts dans la structure du béton (fissures, dislocations) sont cependant plus importants. La couleur du béton donne également des indications sur la charge thermique: la zone rose-rouge a été exposée à des températures de 300 à 600 °C. Cette méthode n'est toutefois pas fiable, car ces changements de couleur ne se produisent pas toujours.
