**Artikel:** Die archäologischen und baugeschichtlichen Untersuchungen in der evangelischen Pfarrkirche Samedan

**Autor:** Planta, Armon

Lageplan 1:500 . . . . .	Seite 130
Einleitung . . . . .	131
Kirche I (die romanische Kapelle St. Antonius) mit späterem Turmanbau . . . . .	132
Die gotische Kirche II . . . . .	136
Die reformierte gotische Kirche III . . . . .	143
Die Hochbarockkirche IV . . . . .	149
Die Spätbarockkirche V . . . . .	155
Der schiefe Turm von Samedan. . . . .	160

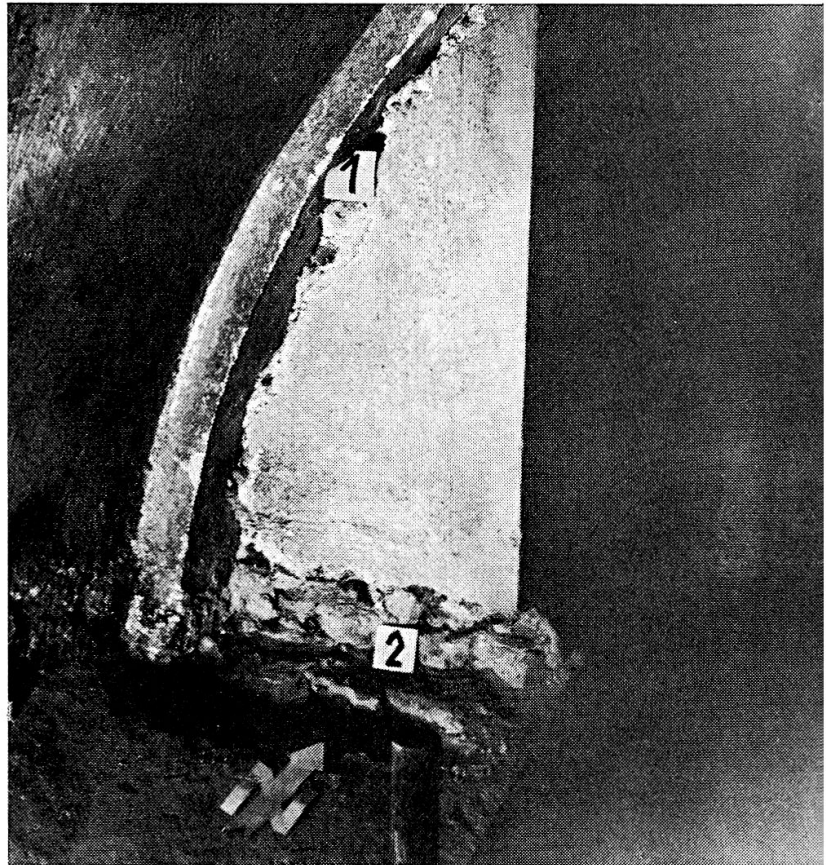
Lünette des westlichen Tonnengewölbes, Innenseite.

1 = aus der rechts von 1 liegenden Einfüllung herausgespitzte Lünettenwand (dunkel) mit ihrer Kante (hell) zum Tonnengewölbe. – 2 = Deckfläche des grossen Gesimses dunkle Fläche rechts: verdunkeltes heutiges Fenster.
