<b>Zeitschrift:</b>	Bulletin de l'Association Pro Aventico
<b>Herausgeber:</b>	Association Pro Aventico (Avenches)
<b>Band:</b>	58 (2017)
<b>Artikel:</b>	L'insula 15 : genèse et évolution d'un quartier d'Avenches/Aventicum. Les fouilles de 2013 dans l'habitation sud-ouest
<b>Autor:</b>	Presset, Olivier / Castella, Daniel / Delbarre-Bärtschi, Sophie
<b>Kapitel:</b>	Matériaux et techniques de construction
<b>DOI:</b>	<a href="https://doi.org/10.5169/seals-813644">https://doi.org/10.5169/seals-813644</a>

## Matériaux et techniques de construction

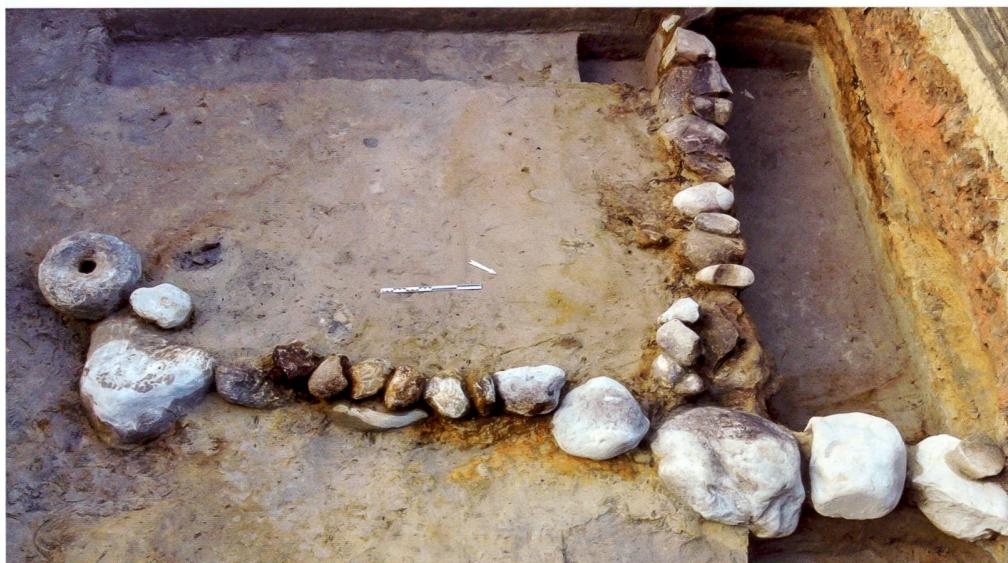
**Fig. 64**

Insula 15. Vue des fondations en boulets de rivière des parois M 34 et M 24. Deux plus gros modules servent à renforcer les encoignures de l'ossature de bois dans le local L 9.

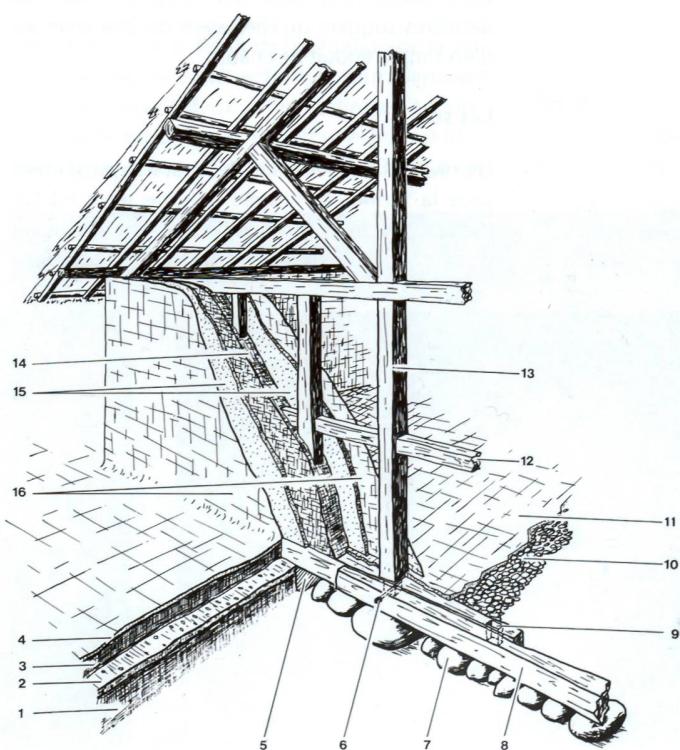
**Fig. 65**

Insula 15. Proposition de restitution du mode de construction en terre et bois dans le secteur nord-est du quartier (fouilles de 1979). Dans cette esquisse, parue en 1981, manquent les clayonnages sur lesquels était appliquée la terre crue des parois.

lière dans les sablières basses, le tout maintenu par des chevilles ou des tiges en fer. Cette hypothèse se base sur les constatations faites sur les sablières basses découvertes dans la demeure de l'angle nord-est (fig. 65)<sup>60</sup>. Le mode de construction de la boutique L 20 se démarque de celui mis en œuvre dans l'ensemble de la demeure: on y observe deux poteaux plantés verticalement dans le sol, entre lesquels est installé un solin, qui a dû accueillir une poutre intercalaire. Cette technique reste peu commune à Aventicum et semble se rencontrer plus fréquemment dans les *vici* comme à Lousonna-Vidy<sup>61</sup> ou à Vitudurum-Oberwinterthur<sup>62</sup>. Les espaces étaient comblés par des

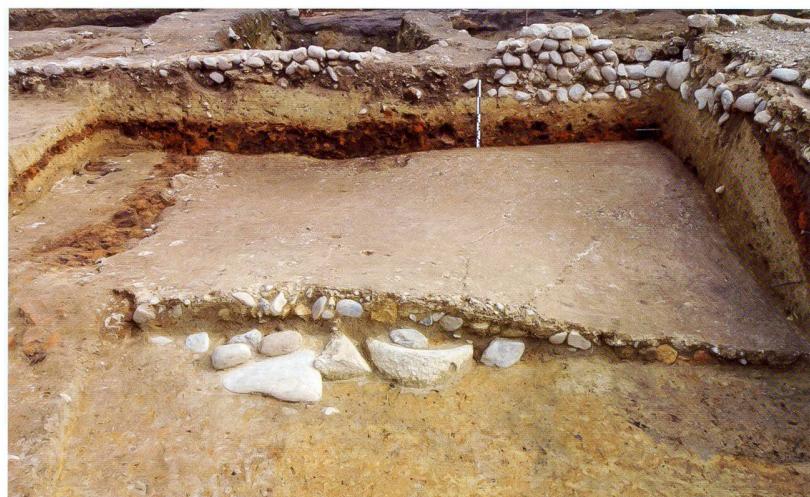
**Fig. 66**

Insula 15. Vue sud du sol de béton Sol 14 dans le local L 4. Au premier plan, les fondations de l'hypothétique seuil de porte, comprenant des fragments de meules de grès coquillier.

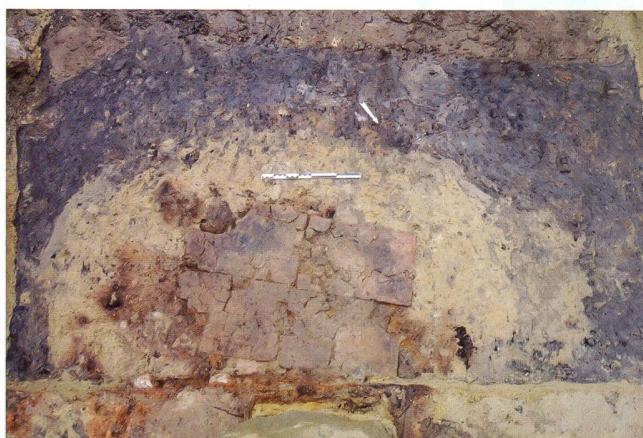
**Fig. 67**

Insula 15. Le foyer St 138 et son radier, à droite, dans le local L 2.

Quatre foyers ont pu être mis en évidence dans différents locaux de la demeure. Deux âtres superposés (St 138 et St 133) occupent le centre du grand local L 2. Le premier se caractérise par quatre *tegulae* posées à plat sur un radier de galets, entouré d'une couche argileuse fortement rubéfiée (fig. 23 et 67). Les tuiles forment une aire de feu d'une largeur de 60 cm sur une longueur de 80 cm. Le second, installé au-dessus du premier, est formé d'une chape d'argile quadrangulaire posée sur un radier de pierres (fig. 68).

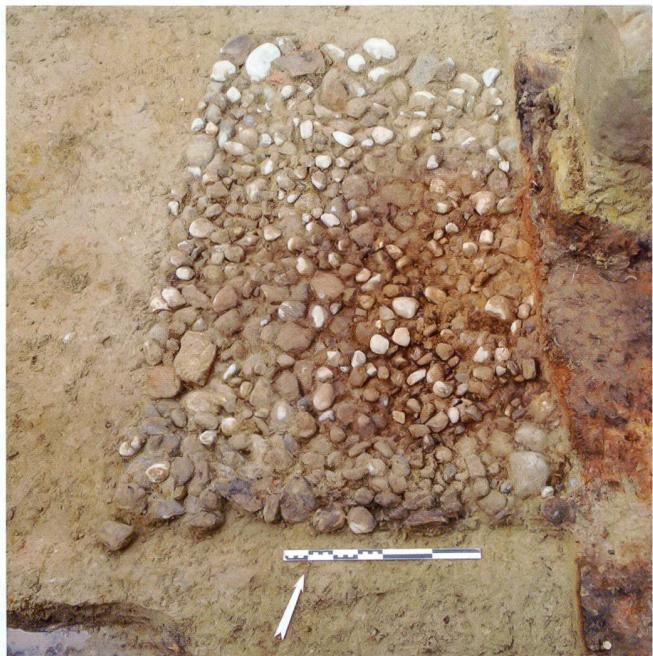
**Fig. 68**

Insula 15. Le foyer St 133 et son radier, à droite, dans le local L 2.

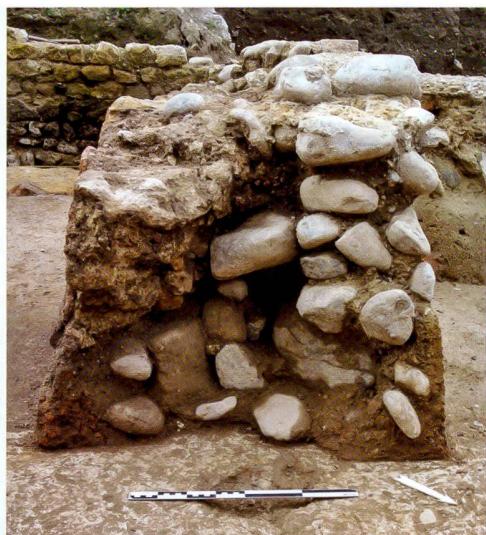
**Fig. 71 (ci-contre)**

Insula 15. Les fondations du mur maçoné M 9, dans l'angle nord-est de la fouille.

de rivière, au-dessus des fondations initiales, et qui s'appuient contre les deux assises encore en place. Le mur M 9, d'orientation nord-sud, présente des dimensions nettement plus imposantes (fig. 71). Il mesure 80 à 95 cm de large sur une longueur minimale de près de 17 m. Ses fondations se composent de gros boulets établis irrégulièrement sur deux assises et liés par une argile très compacte. Un niveau intermédiaire argileux de près de 20 cm d'épaisseur est installé sous les assises de moellons de calcaire jaune liés par un mortier blanc graveleux. La stabilité d'un tel mur aurait notamment permis l'installation d'un étage, dont le témoin pourrait être le petit local L 21, évoquant une cage d'escalier.

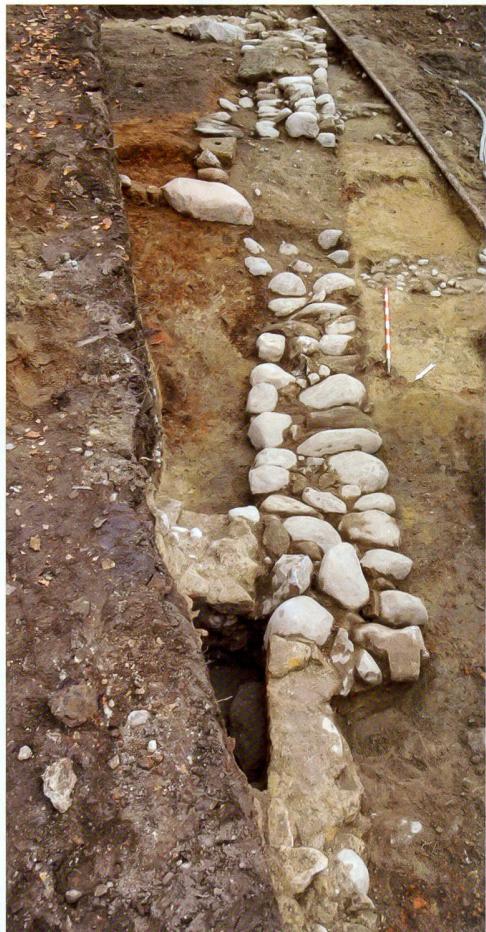
**Fig. 72 (en bas à droite)**

Insula 15. À gauche de l'image, le négatif de la cloison légère M 25 après vidange.

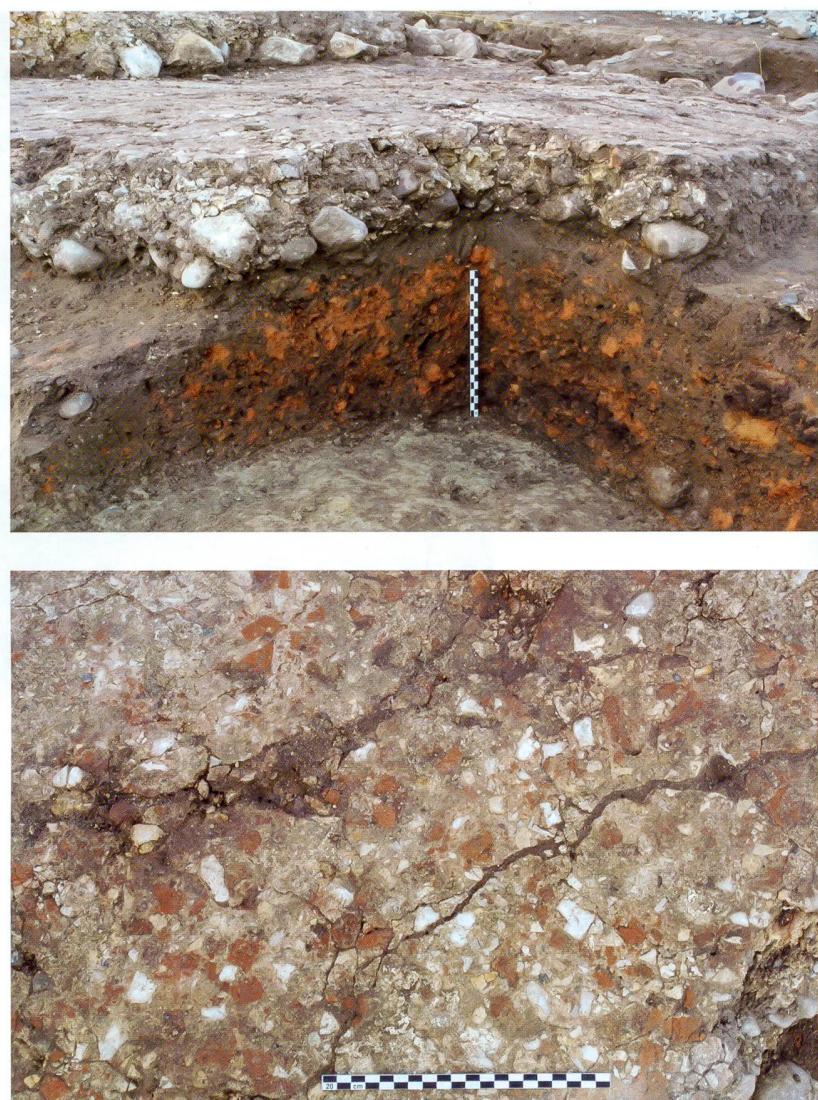
Fig. 73

Insula 15. Vue en coupe et en plan du sol de béton décoré (*opus signinum*) du local L 4 (Sol 7).

Le sol du local L 4 (Sol 7 ; état III) se présente sous la forme d'un béton lithique (blanc-gris), décoré d'un semis irrégulier d'éclats de calcaire blanc, de calcaire jaune et de terre cuite (cf. fig. 59 ; fig. 73).

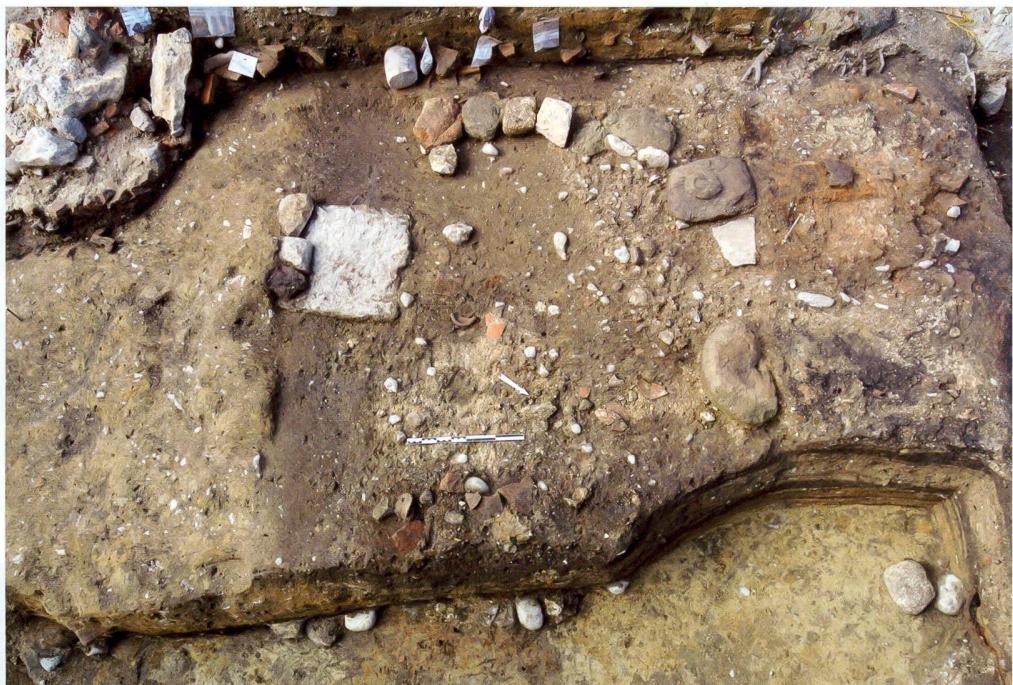
**Fig. 74**

Insula 15. Les foyers St 56 et St 57 dans le grand local L 2. On distingue en haut à droite la tête de bétier en molasse inv. 13/16290-01.

(St 56, St 57 et St 61A-C; cf. fig. 54, 56 et 74). Leur largeur moyenne est de 1,30 m pour une longueur d'environ 1,40 m. Leur sole est constituée d'une couche d'argile posée sur un lit de galets de petits calibres. Les âtres St 56, St 57 et St 61A-B sont aménagés à l'aide de blocs de molasse récupérés de structures de l'état antérieur. Le rythme auquel ils se succèdent et leurs dimensions peu communes suggèrent des utilisations artisanales plutôt que domestiques.

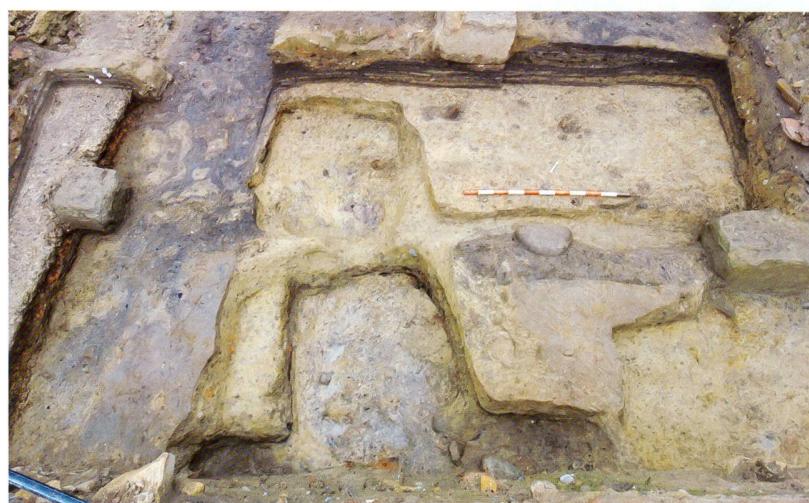
**Fig. 75**

Insula 15. À gauche et à droite, les bases de molasse St 19 et St 49 reliées entre elles par la sablière basse St 17, dont ne subsiste plus que le négatif.

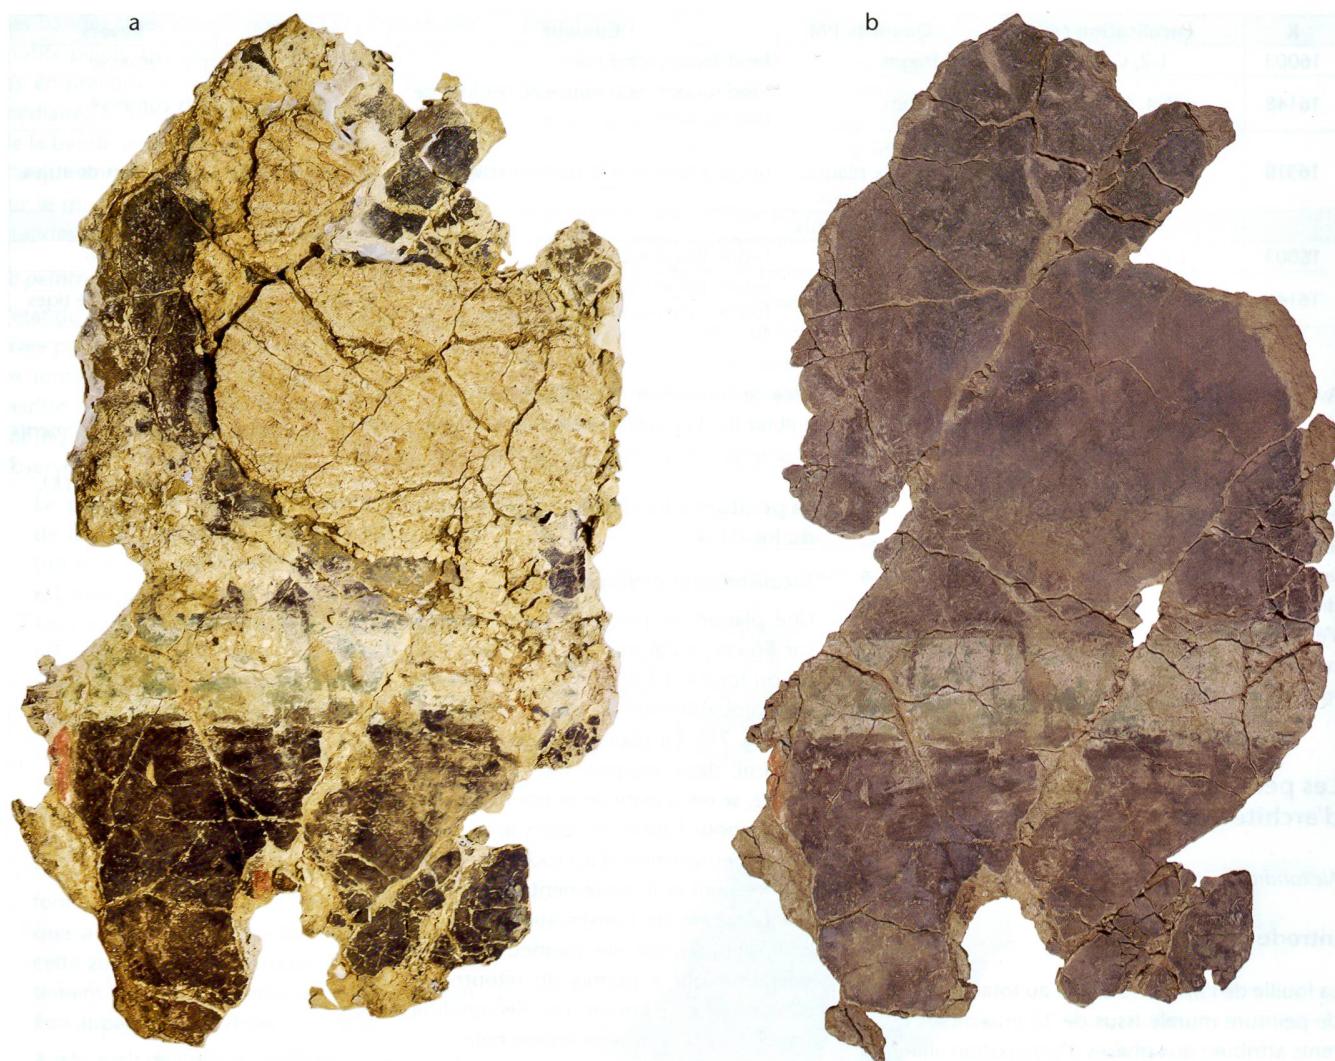
**Fig. 78**

Insula 15. Local L 4. K 16318.  
Plaque de peinture murale  
prélevée (45 x 86 cm).  
Échelle 1:6.

a et b avant et après le  
dégagement de la petite  
plaquette au revers visible;

c revers de la plaque.

L'épaisseur totale du mortier varie entre 0,9 et 1,5 cm. Le mortier de sable gris-blanc a été posé en deux litages. Le revers présente les empreintes des stries d'accrochage disposées en bandes, horizontales et verticales, dont les bords sont bien délimités par des incisions parallèles et continues (fig. 78, c). Celles-ci sont remplies de stries obliques dont l'orientation alterne d'une bande à l'autre. De simples stries obliques, formant presque des chevrons, couvrent l'espace entre deux bandes. Cette manière de procéder se retrouve également sur la petite plaque. Ainsi, si l'on superpose les empreintes d'accrochage des deux plaques, il apparaît clairement que les bandes striées se poursuivent de l'une à l'autre (fig. 78, a-c). Nous pouvons dès lors affirmer que, lors de l'effondrement de la paroi, une grande plaque s'est pliée en deux. Cependant, l'état de conservation actuel ne permet pas la recherche de collages qui aurait pu les réunir.

L'état de conservation de la surface picturale, délavée par endroit, dévoile les indices qui mettent en lumière les différentes étapes de travail du peintre qui a œuvré pour l'élaboration de ce décor (fig. 78, b). Cinq phases de travail ont pu être observées.

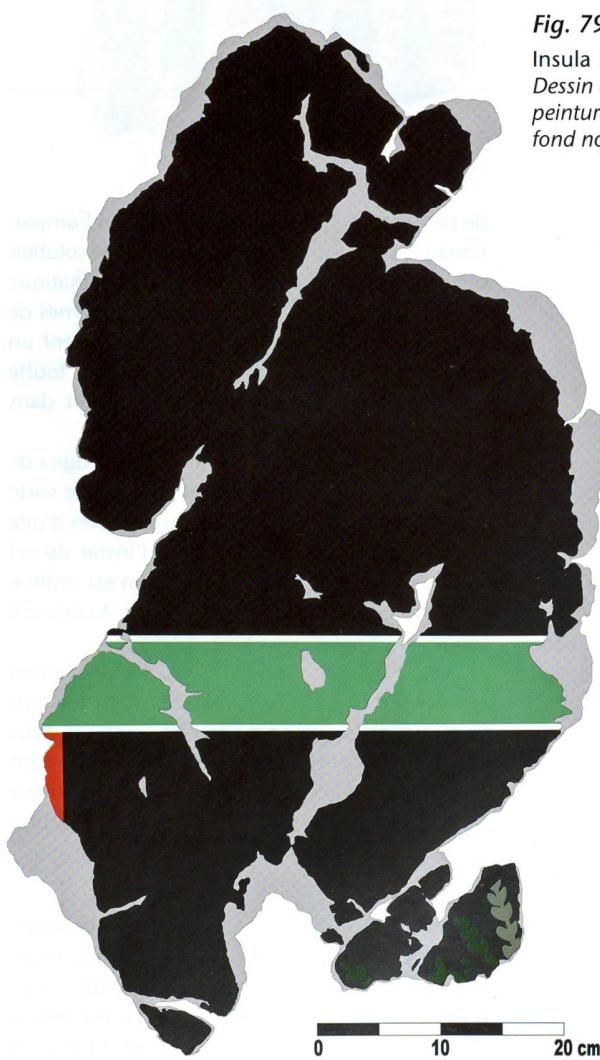
**Fig. 79**

Insula 15. Local L 4. K 16318.  
Dessin de la plaque de peinture murale, décor à fond noir. Échelle 1:6.

Sur un fond monochrome noir, une bande verte, flanquée de deux filets blancs, sépare la zone inférieure de la zone médiane (fig. 79). Le compartiment à fond noir de la zone inférieure est limité, sur son côté gauche, par un champ rouge. À l'intérieur du compartiment, plusieurs tiges végétales vertes se présentent légèrement courbées vers la gauche et rythmées par des paires de feuilles vertes également. Quelques petits fragments montrent, sur un fond noir, d'autres motifs végétaux jaunes ainsi qu'une feuille bleue qui, faute de connexion avec la grande plaque, ne peuvent être situés sur le décor.

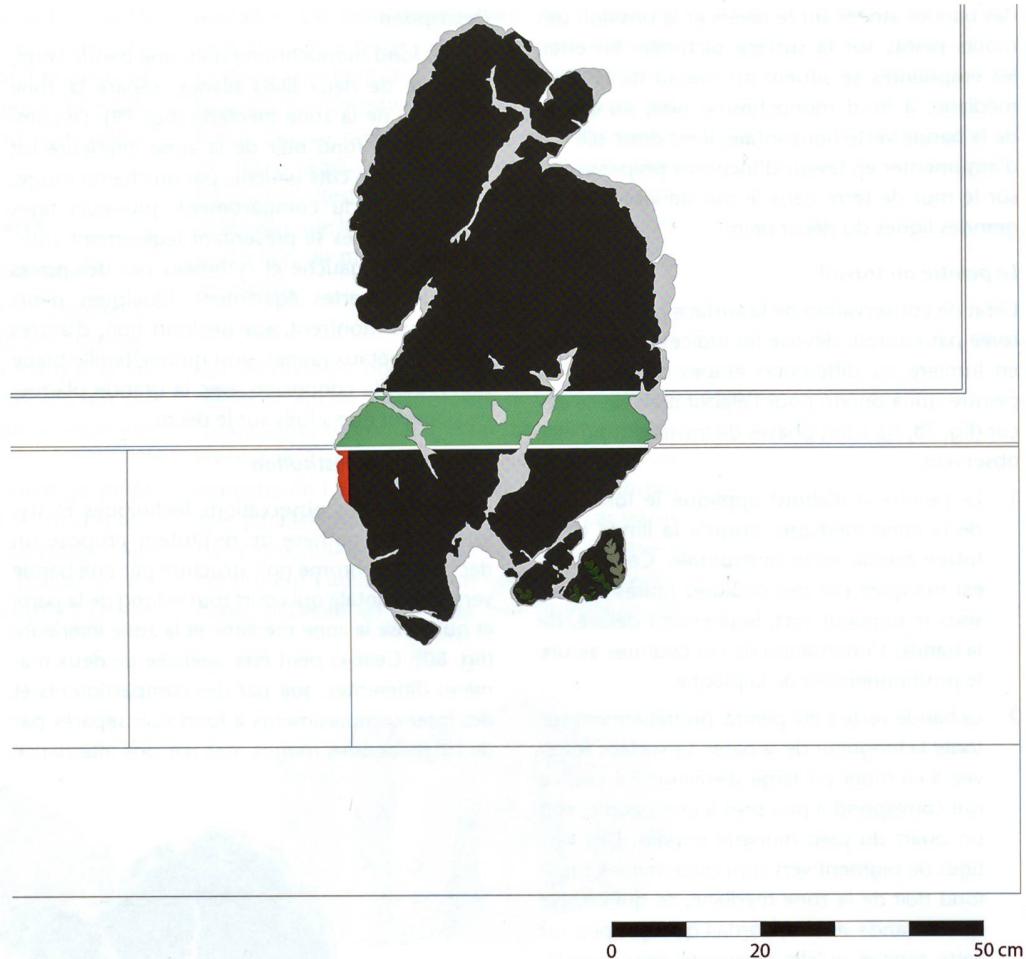
**Fig. 80**

Insula 15. Local L 4. K 16318.  
Hypothèse de restitution schématique du décor à fond noir et bande verte.  
Échelle 1:10.

Sur la base des observations techniques et stylistiques, l'hypothèse de restitution propose un décor monochrome noir structuré par une bande verte horizontale qui court tout le long de la paroi et qui divise la zone médiane et la zone inférieure (fig. 80). Celle-ci peut être agencée de deux manières différentes, soit par des compartiments et des inter-compartiments à fond noir séparés par de larges bandes rouges, soit par une alternance

de compartiments à fond noir et d'inter-compartiments à fond rouge. C'est cette seconde solution qui a été retenue pour la restitution schématique du décor. Les compartiments noirs sont ornés de tiges végétales vertes formant probablement un bouquet qui pourrait s'apparenter à une touffe de feuillage, motif extrêmement fréquent dans les compartiments de zone inférieure.

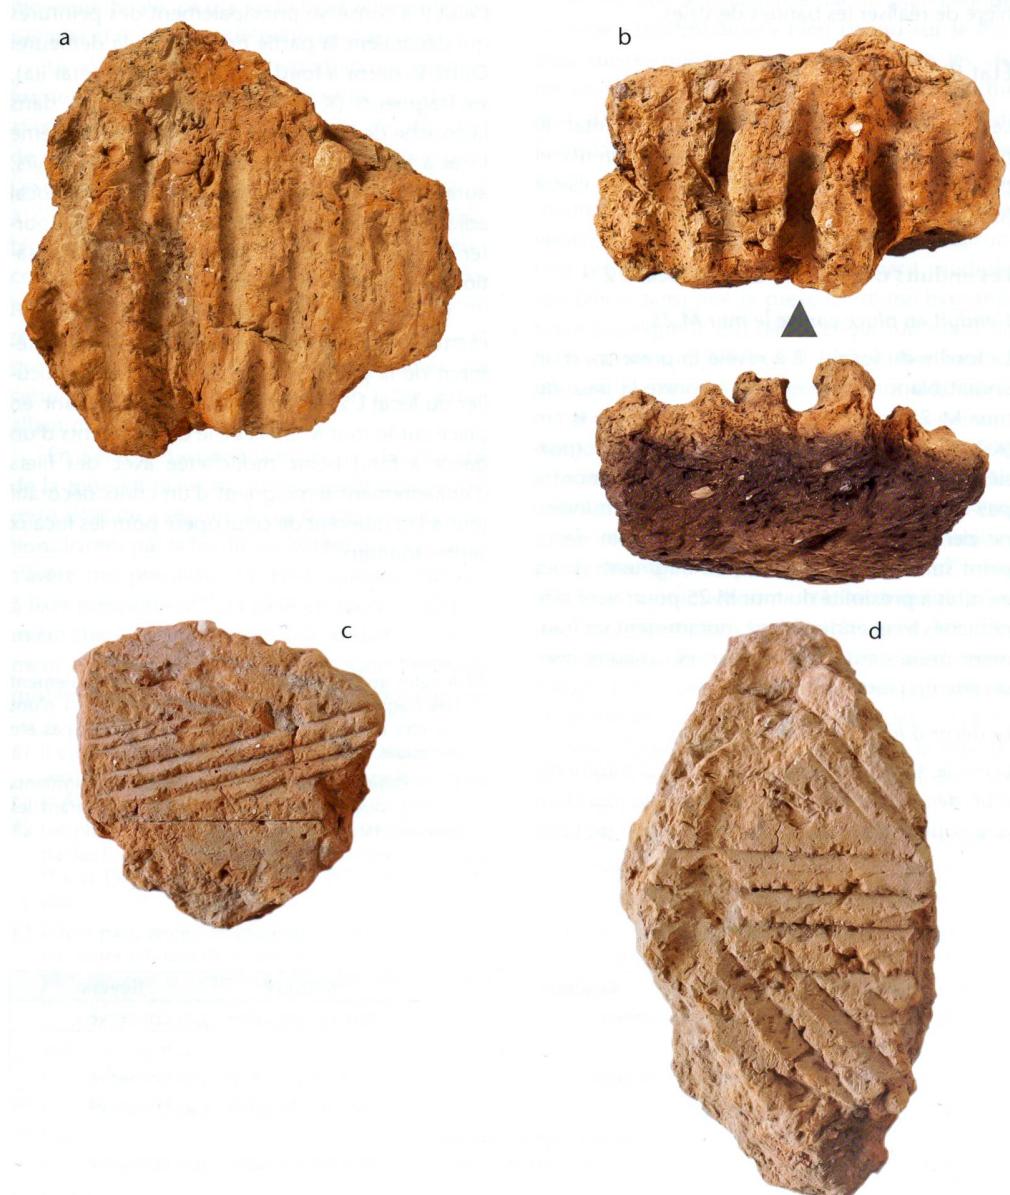
**Fig. 81**  
Insula 15, K 16146.  
Fragments de torchis.  
Échelle 1:3.  
a et b empreintes de  
clayonnage;  
c et d face externe striée.

De l'ensemble K 16146 sont issus 34 fragments de murs en terre crue qui ont subi une forte action du feu durant l'incendie qui marque la fin de l'occupation de l'état II (état IIb). Ils ont pu être conservés grâce à leur cuisson accidentelle (fig. 81).

Les empreintes observées au revers des fragments de torchis ont une forme de tiges végétales (branchages ou roseaux) d'un diamètre compris entre 1 et 2 cm. La grande majorité montre un diamètre de 1,5 cm (fig. 81, a-b). Elles sont disposées parallèlement les unes aux autres. Les traces de l'entrecroisement des tiges sur certains revers confirment l'utilisation d'un système de clayonnage, ossature en bois du mur recouverte de

torchis. Un fragment permet de supposer que le clayonnage, ou du moins une partie, devait être orienté verticalement. En effet, deux tranches, extrêmement plates, auraient pu être situées dans l'angle droit d'un poteau et d'une sablière basse. Positionné ainsi, le fragment présente les empreintes de tiges à la verticale.
