Artikel: L'insula 15 : genèse et évolution d'un quartier d'Avenches/Aventicum.

Les fouilles de 2013 dans l'habitation sud-ouest

Kapitel: Matériaux et techniques de construction **DOI:** https://doi.org/10.5169/seals-813644

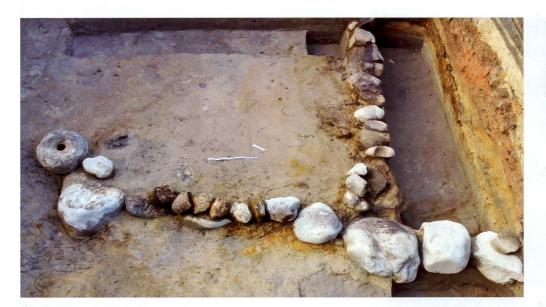
Fig. 64
Insula 15. Vue des fondations en boulets de rivière des parois M 34 et M 24. Deux plus gros modules servent à renforcer les encoignures de l'ossature de bois dans le local L 9.

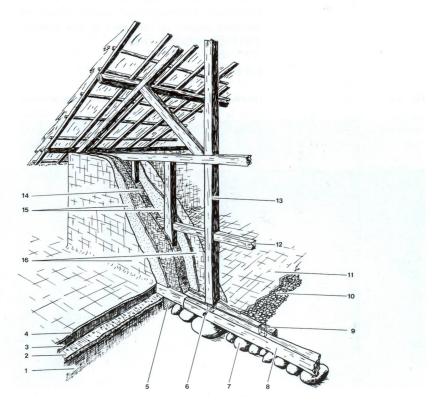
Fig. 65
Insula 15. Proposition de restitution du mode de construction en terre et bois dans le secteur nord-est du quartier (fouilles de 1979). Dans cette esquisse, parue en 1981, manquent les clayonnages sur lesquels était appliquée la terre crue des parois.

L'élévation devait se présenter sous la forme de colombes disposées dans des mortaises percées et espacées de manière plus ou moins régulière dans les sablières basses, le tout maintenu par des chevilles ou des tiges en fer. Cette hypothèse se base sur les constatations faites sur les sablières basses découvertes dans la demeure de l'angle nord-est (fig. 65)⁶⁰. Le mode de construction de la boutique L 20 se démarque de celui mis en œuvre dans l'ensemble de la demeure: on y observe deux poteaux plantés verticalement dans le sol, entre lesquels est installé un solin, qui a dû accueillir une poutre intercalaire. Cette technique reste peu commune à *Aventicum* et semble se rencontrer plus fréquemment dans les *vici* comme à *Lousonna*-Vidy⁶¹ ou à *Vitudurum*-Oberwinterthur⁶². Les espaces étaient comblés par des

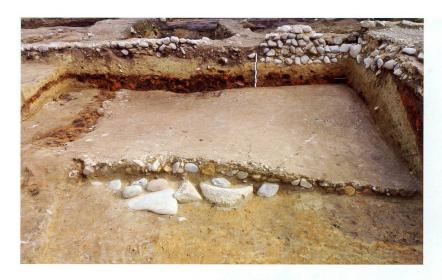
Fig. 66 Insula 15. Vue sud du sol de béton Sol 14 dans le local L 4. Au premier plan, les fondations de l'hypothétique seuil de porte, comprenant des fragments de meules de grès coquillier.

à ciel ouvert L 8. Le petit incendie qui a détruit la partie nord-est de l'habitation a engendré la réfection de ladite zone avec la création d'un terrazzo (Sol 14) dans le nouveau local L 4 (fig. 35 et 66). Il se caractérise par une chape de béton coulée sur un radier de galets de rivière et de moellons de calcaire jaune. La délimitation nette de ses bordures indique que la chape a été coulée durant la dernière étape des travaux, après la mise en place de toutes les cloisons. La présence de sols de béton dans les demeures d'époque tibérienne reste exceptionnelle à Aventicum⁶⁵.

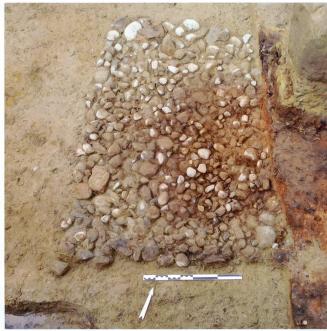
Fig. 67 Insula 15. Le foyer St 138 et son radier, à droite, dans le

Quatre foyers ont pu être mis en évidence dans différents locaux de la demeure. Deux âtres superposés (St 138 et St 133) occupent le centre du grand local L 2. Le premier se caractérise par quatre tegulae posées à plat sur un radier de galets, entouré d'une couche argileuse fortement rubéfiée (fig. 23 et 67). Les tuiles forment une aire de feu d'une largeur de 60 cm sur une longueur de 80 cm. Le second, installé au-dessus du premier, est formé d'une chape d'argile quadrangulaire posée sur un radier de pierres (fig. 68).

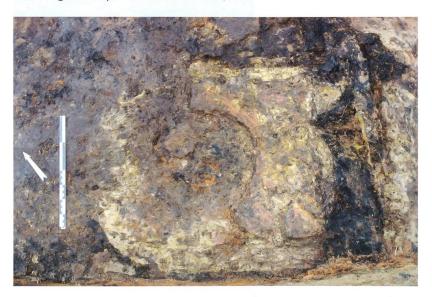
Fig. 70 Insula 15. Vestiges du mur maçonné M 1 de l'état III installé sur le sol de béton Sol 14 de l'état précédent.

repéré sur une longueur de 11,70 m (fig. 70). Il est constitué de fondations de galets de rivière disposés de manière irrégulière dans une tranchée étroite. Les assises de moellons de calcaire jaune sont ensuite montées à vue et liées par un mortier très dur. Le parement sud a conservé deux de ses assises, contre lesquelles est encore conservé un enduit de mortier de chaux d'une épaisseur de 2 cm, rougi par le feu. Le mur semble avoir été édifié en deux temps, comme le suggère la disposition de plus petits galets

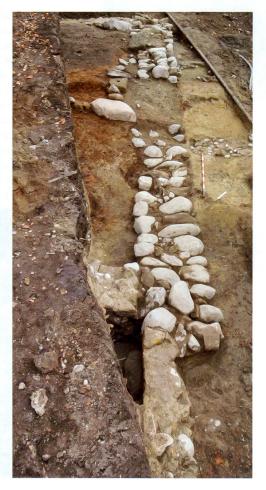
Fig. 71 (ci-contre) Insula 15. Les fondations du mur maçonné M 9, dans l'angle nord-est de la fouille.

de rivière, au-dessus des fondations initiales, et qui s'appuient contre les deux assises encore en place. Le mur M 9, d'orientation nord-sud, présente des dimensions nettement plus imposantes (fig. 71). Il mesure 80 à 95 cm de large sur une longueur minimale de près de 17 m. Ses fondations se composent de gros boulets établis irrégulièrement sur deux assises et liés par une argile très compacte. Un niveau intermédiaire argileux de près de 20 cm d'épaisseur est installé sous les assises de moellons de calcaire jaune liés par un mortier blanc graveleux. La stabilité d'un tel mur aurait notamment permis l'installation d'un étage, dont le témoin pourrait être le petit local L 21, évoquant une cage d'escalier.

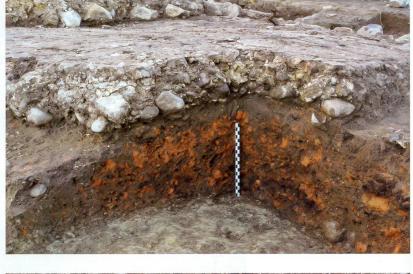
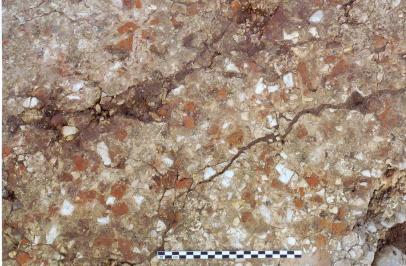
Fig. 73 Insula 15. Vue en coupe et en plan du sol de béton décoré (opus signinum) du local L 4 (Sol 7).

Le sol du local L 4 (Sol 7; état III) se présente sous la forme d'un béton lithique (blanc-gris), décoré d'un semis irrégulier d'éclats de calcaire blanc, de calcaire jaune et de terre cuite (cf. fig. 59; fig. 73).

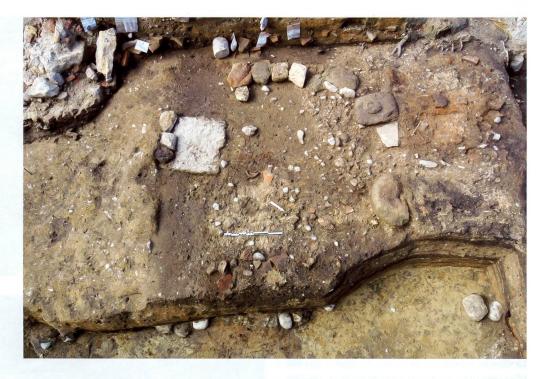
Fig. 74
Insula 15. Les foyers St 56 et St 57 dans le grand local L 2.
On distingue en haut à droite la tête de bélier en molasse inv. 13/16290-01.

La seconde phase d'occupation, qui est marquée par la subdivision de la pièce L 2 en deux espaces, voit la succession de cinq grands foyers (St 56, St 57 et St 61A-C; cf. fig. 54, 56 et 74). Leur largeur moyenne est de 1,30 m pour une longueur d'environ 1,40 m. Leur sole est constituée d'une couche d'argile posée sur un lit de galets de petits calibres. Les âtres St 56, St 57 et St 61A-B sont aménagés à l'aide de blocs de molasse récupérés de structures de l'état antérieur. Le rythme auquel ils se succèdent et leurs dimensions peu communes suggèrent des utilisations artisanales plutôt que domestiques.

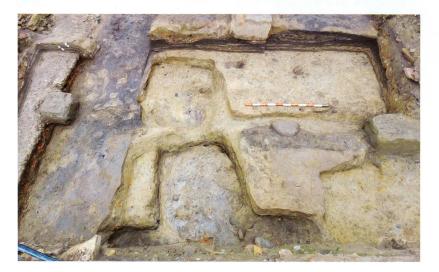
Fig. 75
Insula 15. À gauche et à droite, les bases de molasse St 19 et St 49 reliées entre elles par la sablière basse St 17, dont ne subsiste plus que le négatif.

Plusieurs structures potentiellement associées au maintien de la charpente ont été observées. Il s'agit notamment d'un trou de poteau (St 111) et d'une base de molasse (St 19) qui sont tous deux situés dans le local L 2. Alignés selon un axe nord-sud, ceux-ci pourraient avoir accueilli des poteaux verticaux soutenant la poutre faîtière, laquelle aboutirait dans le mur maçonné M 1 au nord. Toutefois, la présence d'un bloc de molasse (St 49) à l'ouest de St 19 pourrait également suggérer que la faîtière ait été orientée sur un axe estouest, en prenant notamment appui sur le mur M 9. Comme pour l'état précédent, aucune de ces deux hypothèses ne peut toutefois être privilégiée en l'état des connaissances.

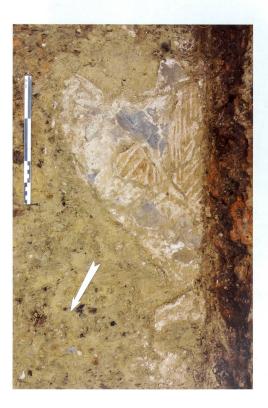
Fig. 77 Insula 15. Local L 4. K 16318. Plaques de peinture murale effondrée.

Une plaque de peinture, mesurant environ 45 sur 86 cm, a été mise au jour dans l'angle sudest du local L 4 (cf. plan fig. 21). Elle s'est effondrée probablement au pied du mur qu'elle revêtait (fig. 77). En réalité, lors de la démolition de la paroi, deux plaques sont tombées l'une sur l'autre, se retrouvant ainsi, pour l'une face contre ciel, et pour l'autre, le revers apparent, marqué par des empreintes d'accrochage (fig. 78, a). Le prélèvement et le traitement ont été réalisés par le laboratoire de conservation-restauration. Les deux plaques ont été soigneusement séparées, opération qui a permis de retourner la petite plaque (27 x 33 cm) et d'en découvrir la surface picturale, à fond monochrome noir.

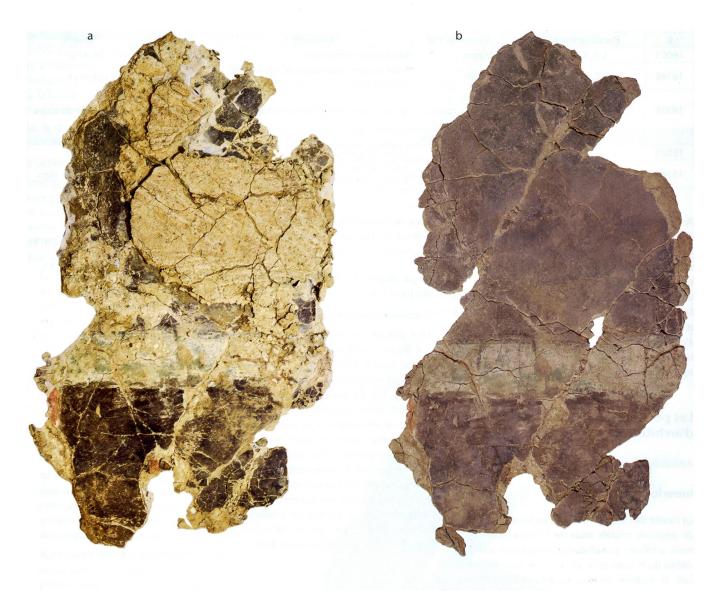
Fig. 78
Insula 15. Local L 4. K 16318.
Plaque de peinture murale
prélevée (45 x 86 cm).
Échelle 1:6.
a et b avant et après le
dégagement de la petite
plaque au revers visible;
c revers de la plaque.

L'épaisseur totale du mortier varie entre 0,9 et 1,5 cm. Le mortier de sable gris-blanc a été posé en deux litages. Le revers présente les empreintes des stries d'accrochage disposées en bandes, horizontales et verticales, dont les bords sont bien délimités par des incisions parallèles et continues (fig. 78, c). Celles-ci sont remplies de stries obliques dont l'orientation alterne d'une bande à l'autre. De simples stries obliques, formant presque des chevrons, couvrent l'espace entre deux bandes. Cette manière de procéder se retrouve également sur la petite plaque. Ainsi, si l'on superpose les empreintes d'accrochage des deux plaques, il apparaît clairement que les bandes striées se poursuivent de l'une à l'autre (fig. 78, a-c). Nous pouvons dès lors affirmer que, lors de l'effondrement de la paroi, une grande plaque s'est pliée en deux. Cependant, l'état de conservation actuel ne permet pas la recherche de collages qui aurait pu les réunir.

L'état de conservation de la surface picturale, délavée par endroit, dévoile les indices qui mettent en lumière les différentes étapes de travail du peintre qui a œuvré pour l'élaboration de ce décor (fig. 78, b). Cinq phases de travail ont pu être observées.

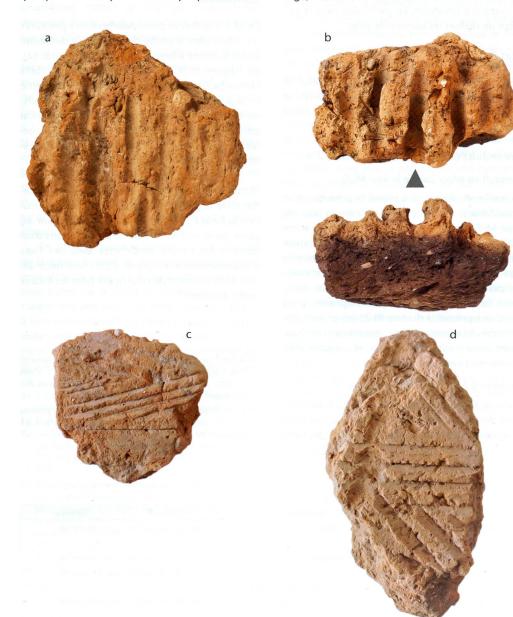
Fig. 81
Insula 15, K 16146.
Fragments de torchis.
Échelle 1:3.
a et b empreintes de clayonnage;
c et d face externe striée.

De l'ensemble K 16146 sont issus 34 fragments de murs en terre crue qui ont subi une forte action du feu durant l'incendie qui marque la fin de l'occupation de l'état II (état IIb). Ils ont pu être conservés grâce à leur cuisson accidentelle (fig. 81).

Les empreintes observées au revers des fragments de torchis ont une forme de tiges végétales (branchages ou roseaux) d'un diamètre compris entre 1 et 2 cm. La grande majorité montre un diamètre de 1,5 cm (fig. 81, a-b). Elles sont disposées parallèlement les unes aux autres. Les traces de l'entrecroisement des tiges sur certains revers confirment l'utilisation d'un système de clayonnage, ossature en bois du mur recouverte de

Les stries d'accrochage sont composées de bandes avec chevrons ou de traits obliques et droits qui alternent (fig. 81, c-d). Cette façon de préparer la paroi à recevoir le mortier de chaux n'est pas sans rappeler les empreintes d'accrochage sur le revers du décor à fond noir. La position des stries ne correspond pas parfaitement, nous ne pouvons donc pas associer directement décor et fragments de mur en torchis. Néanmoins, les techniques de construction sont similaires et ont pu être employées dans différents locaux de la demeure. Nous pourrions y déceler la marque d'un atelier, en particulier dans la manière de réaliser les bandes de stries.
