Artikel: L'insula 15 : genèse et évolution d'un quartier d'Avenches/Aventicum.
Les fouilles de 2013 dans l'habitation sud-ouest
Autor: Presset, Olivier / Castella, Daniel / Delbarre-Bärtschi, Sophie
Kapitel: Matériaux et techniques de construction
DOI: <https://doi.org/10.5169/seals-813644>

Matériaux et techniques de construction

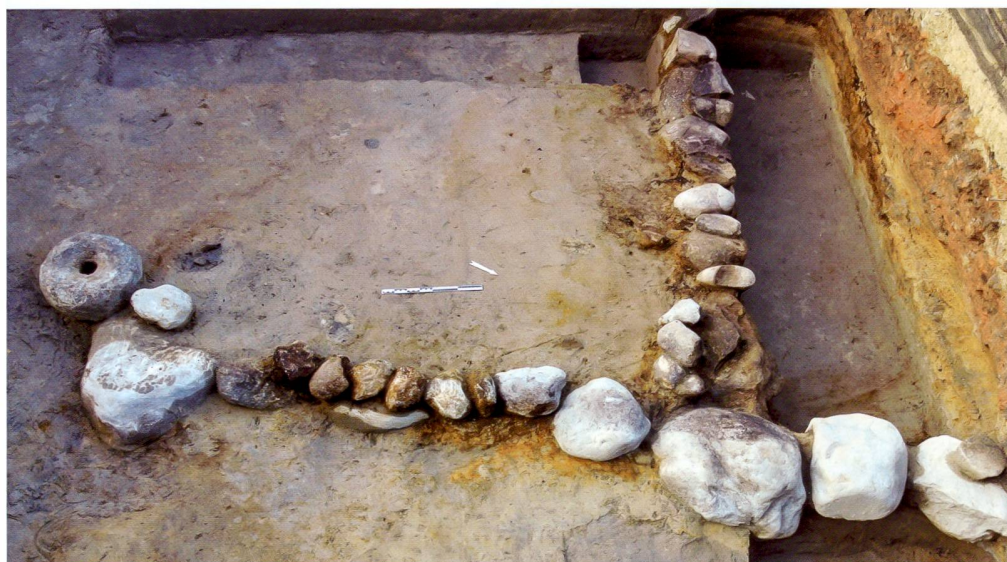
Fig. 64

Insula 15. Vue des fondations en boulets de rivière des parois M 34 et M 24. Deux plus gros modules servent à renforcer les encoignures de l'ossature de bois dans le local L 9.

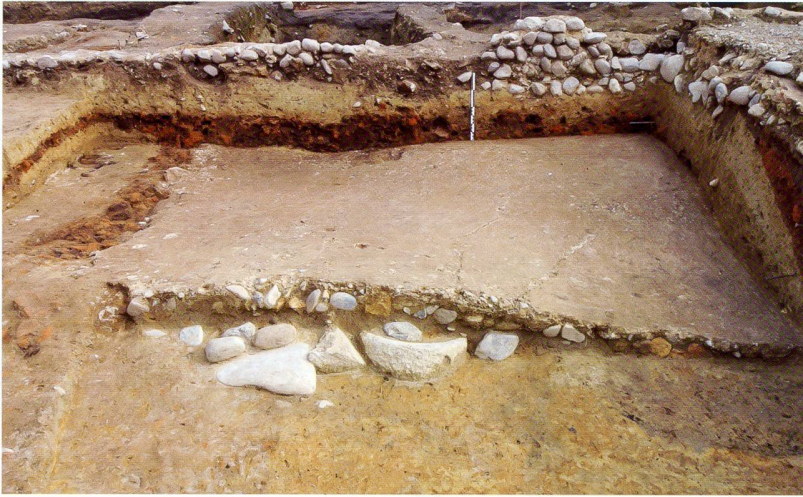
Fig. 66

Insula 15. Vue sud du sol de béton Sol 14 dans le local L 4. Au premier plan, les fondations de l'hypothétique seuil de porte, comprenant des fragments de meules de grès coquillier.

à ciel ouvert L 8. Le petit incendie qui a détruit la partie nord-est de l'habitation a engendré la réfection de ladite zone avec la création d'un *terrazzo* (Sol 14) dans le nouveau local L 4 (fig. 35 et 66). Il se caractérise par une chape de béton coulée sur un radier de galets de rivière et de moellons de calcaire jaune. La délimitation nette de ses bordures indique que la chape a été coulée durant la dernière étape des travaux, après la mise en place de toutes les cloisons. La présence de sols de béton dans les demeures d'époque tibérienne reste exceptionnelle à *Aventicum*⁶⁵.

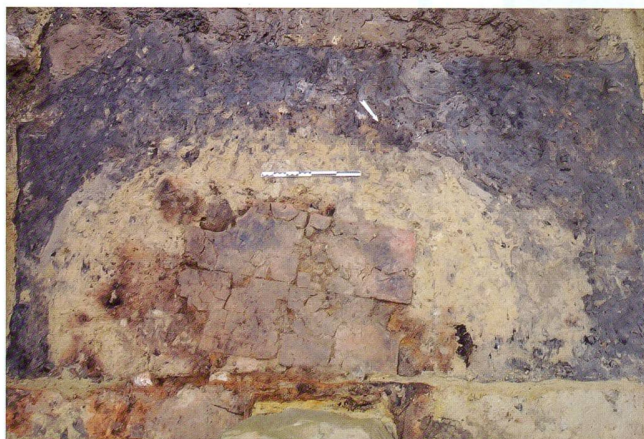
Fig. 67

Insula 15. Le foyer St 138 et son radier, à droite, dans le local L 2.

Quatre foyers ont pu être mis en évidence dans différents locaux de la demeure. Deux âtres superposés (St 138 et St 133) occupent le centre du grand local L 2. Le premier se caractérise par quatre *tegulae* posées à plat sur un radier de galets, entouré d'une couche argileuse fortement rubéfiée (fig. 23 et 67). Les tuiles forment une aire de feu d'une largeur de 60 cm sur une longueur de 80 cm. Le second, installé au-dessus du premier, est formé d'une chape d'argile quadrangulaire posée sur un radier de pierres (fig. 68).

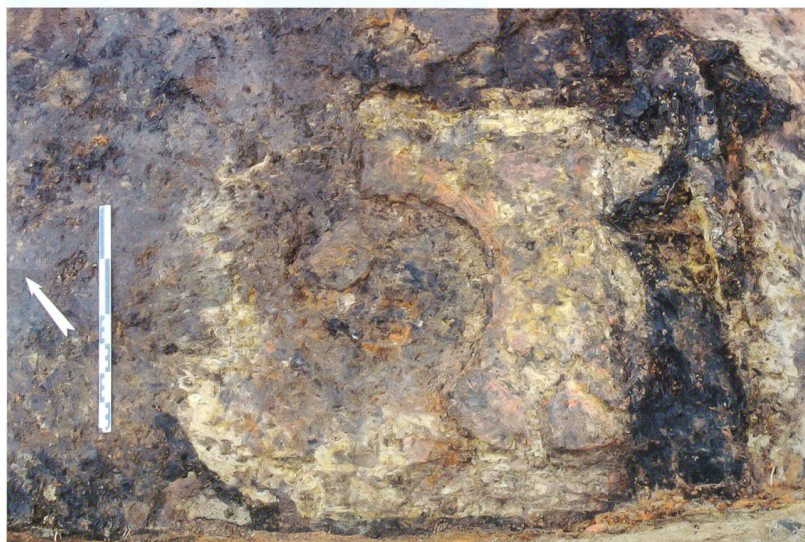
Fig. 69

Insula 15. Le foyer St 137 dans le local L 1.

Le foyer (St 137) découvert dans la pièce L 1, contre la paroi M 34, se distingue des autres par sa mise en œuvre : il présente en élévation un plan quadrangulaire à l'extérieur et circulaire à l'intérieur et comprend un petit canal permettant l'alimentation du feu en bois et le curage des résidus cendreux (fig. 69).

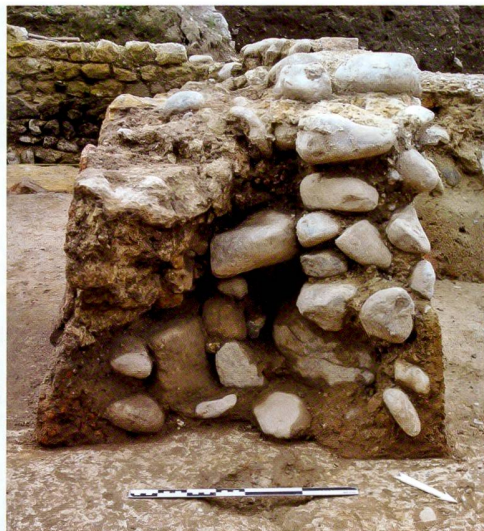
Fig. 70

Insula 15. Vestiges du mur maçonné M 1 de l'état III installé sur le sol de béton Sol 14 de l'état précédent.

repéré sur une longueur de 11,70 m (fig. 70). Il est constitué de fondations de galets de rivière disposés de manière irrégulière dans une tranchée étroite. Les assises de moellons de calcaire jaune sont ensuite montées à vue et liées par un mortier très dur. Le parement sud a conservé deux de ses assises, contre lesquelles est encore conservé un enduit de mortier de chaux d'une épaisseur de 2 cm, rougi par le feu. Le mur semble avoir été édifié en deux temps, comme le suggère la disposition de plus petits galets

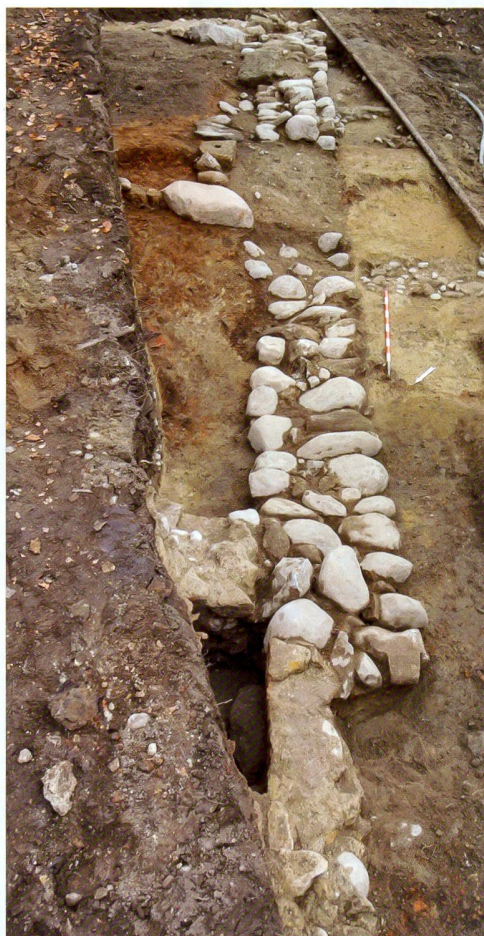
Fig. 71 (ci-contre)

Insula 15. Les fondations du mur maçonné M 9, dans l'angle nord-est de la fouille.

de rivière, au-dessus des fondations initiales, et qui s'appuient contre les deux assises encore en place. Le mur M 9, d'orientation nord-sud, présente des dimensions nettement plus imposantes (fig. 71). Il mesure 80 à 95 cm de large sur une longueur minimale de près de 17 m. Ses fondations se composent de gros boulets établis irrégulièrement sur deux assises et liés par une argile très compacte. Un niveau intermédiaire argileux de près de 20 cm d'épaisseur est installé sous les assises de moellons de calcaire jaune liés par un mortier blanc graveleux. La stabilité d'un tel mur aurait notamment permis l'installation d'un étage, dont le témoin pourrait être le petit local L 21, évoquant une cage d'escalier.

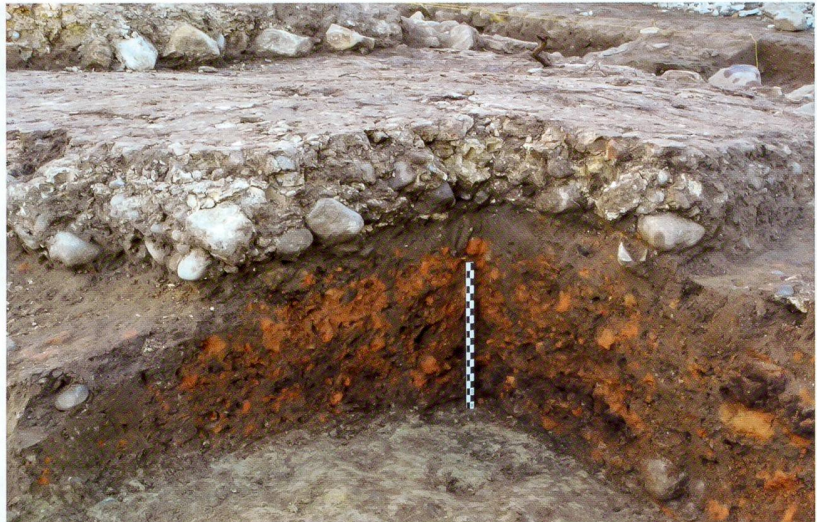
Fig. 73

Insula 15. Vue en coupe et en plan du sol de béton décoré (*opus signinum*) du local L 4 (Sol 7).

Le sol du local L 4 (Sol 7 ; état III) se présente sous la forme d'un béton lithique (blanc-gris), décoré d'un semis irrégulier d'éclats de calcaire blanc, de calcaire jaune et de terre cuite (cf. fig. 59 ; fig. 73).

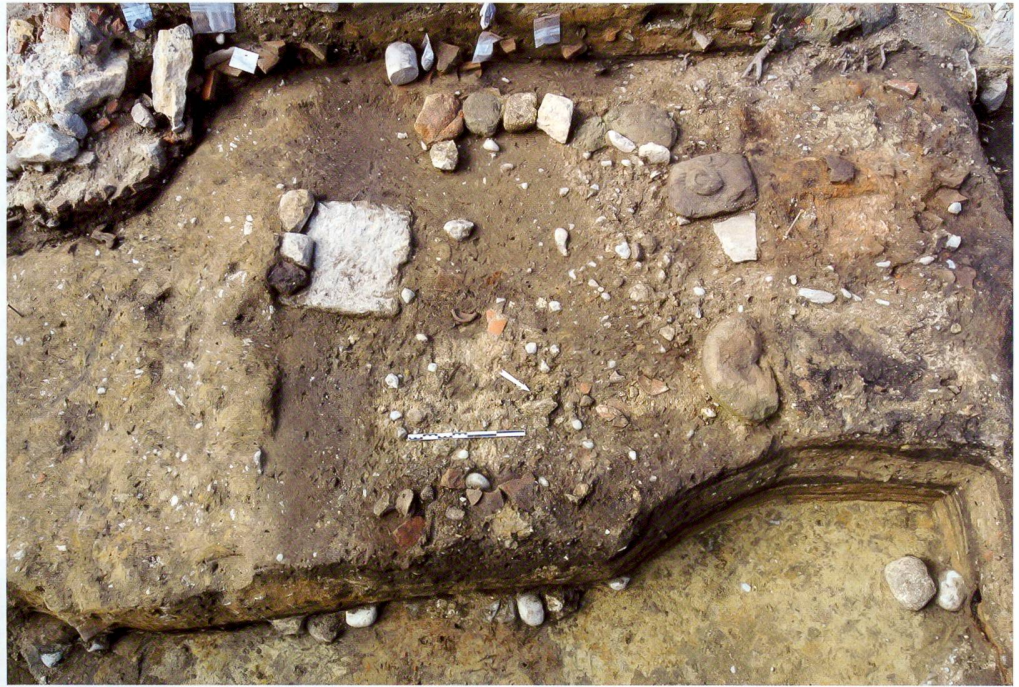
Fig. 74

Insula 15. Les foyers St 56 et St 57 dans le grand local L 2. On distingue en haut à droite la tête de bélier en molasse inv. 13/16290-01.

(St 56, St 57 et St 61A-C; *cf. fig. 54, 56 et 74*). Leur largeur moyenne est de 1,30 m pour une longueur d'environ 1,40 m. Leur sole est constituée d'une couche d'argile posée sur un lit de galets de petits calibres. Les âtres St 56, St 57 et St 61A-B sont aménagés à l'aide de blocs de molasse récupérés de structures de l'état antérieur. Le rythme auquel ils se succèdent et leurs dimensions peu communes suggèrent des utilisations artisanales plutôt que domestiques.

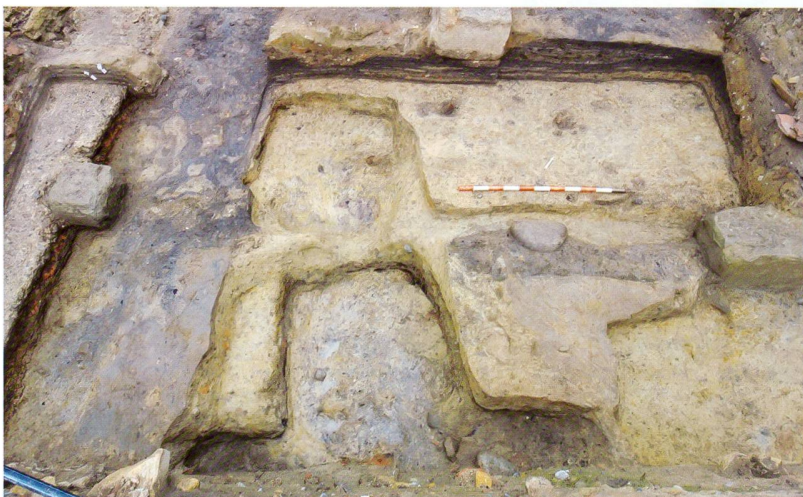
Fig. 75

Insula 15. À gauche et à droite, les bases de molasse St 19 et St 49 reliées entre elles par la sablière basse St 17, dont ne subsiste plus que le négatif.

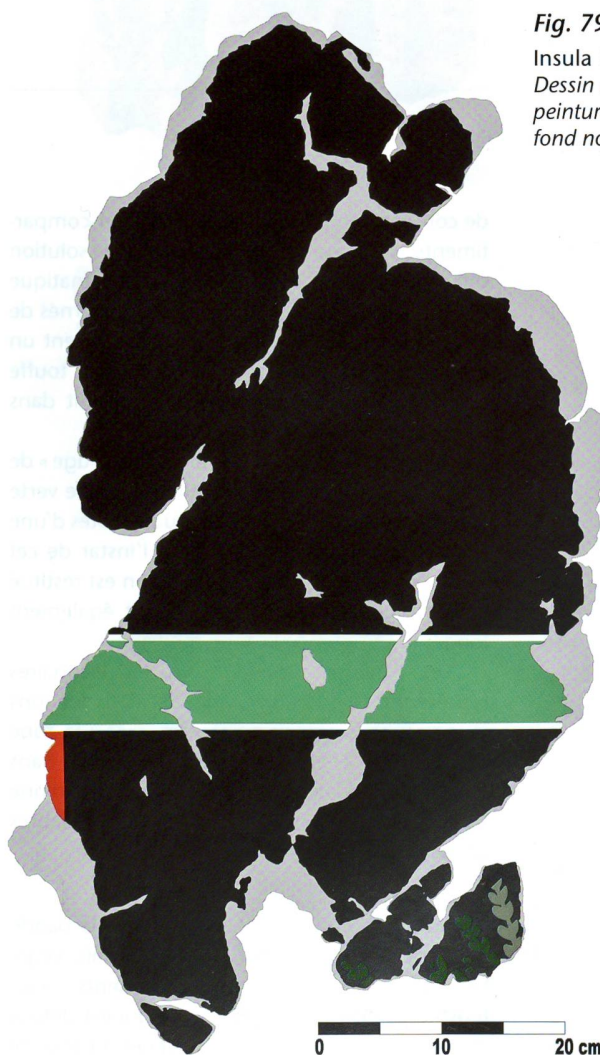
Fig. 79

Insula 15. Local L 4. K 16318.
Dessin de la plaque de
peinture murale, décor à
fond noir. Échelle 1:6.

Sur un fond monochrome noir, une bande verte, flanquée de deux filets blancs, sépare la zone inférieure de la zone médiane (fig. 79). Le compartiment à fond noir de la zone inférieure est limité, sur son côté gauche, par un champ rouge. À l'intérieur du compartiment, plusieurs tiges végétales vertes se présentent légèrement courbées vers la gauche et rythmées par des paires de feuilles vertes également. Quelques petits fragments montrent, sur un fond noir, d'autres motifs végétaux jaunes ainsi qu'une feuille bleue qui, faute de connexion avec la grande plaque, ne peuvent être situés sur le décor.

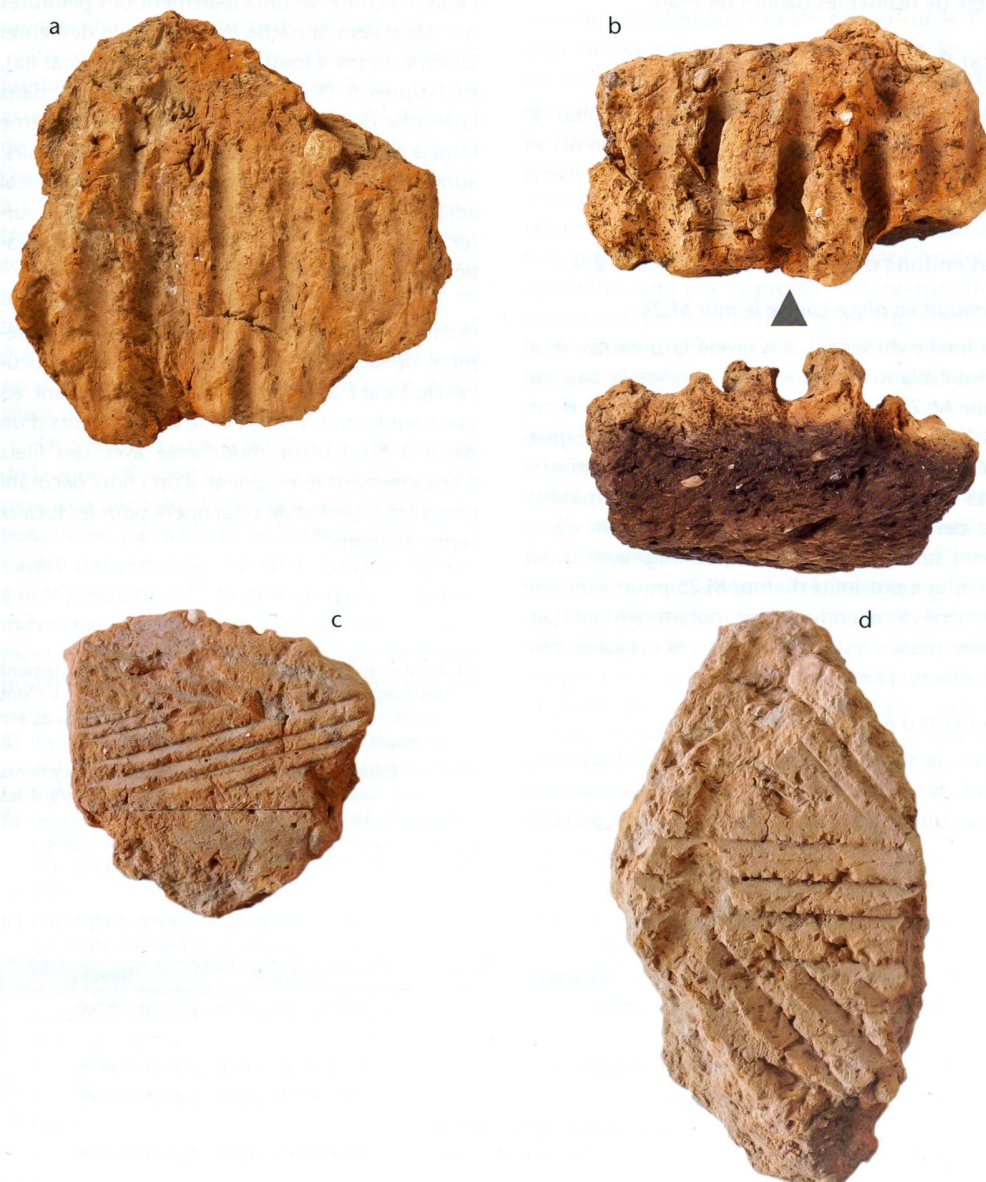
Fig. 81

Insula 15, K 16146.
Fragments de torchis.
Échelle 1:3.

De l'ensemble K 16146 sont issus 34 fragments de murs en terre crue qui ont subi une forte action du feu durant l'incendie qui marque la fin de l'occupation de l'état II (état IIb). Ils ont pu être conservés grâce à leur cuisson accidentelle (fig. 81).

Les empreintes observées au revers des fragments de torchis ont une forme de tiges végétales (branchages ou roseaux) d'un diamètre compris entre 1 et 2 cm. La grande majorité montre un diamètre de 1,5 cm (fig. 81, a-b). Elles sont disposées parallèlement les unes aux autres. Les traces de l'entrecroisement des tiges sur certains revers confirment l'utilisation d'un système de clayonnage, ossature en bois du mur recouverte de

Les stries d'accrochage sont composées de bandes avec chevrons ou de traits obliques et droits qui alternent (fig. 81, c-d). Cette façon de préparer la paroi à recevoir le mortier de chaux n'est pas sans rappeler les empreintes d'accrochage sur le revers du décor à fond noir. La position des stries ne correspond pas parfaitement, nous ne pouvons donc pas associer directement décor et fragments de mur en torchis. Néanmoins, les techniques de construction sont similaires et ont pu être employées dans différents locaux de la demeure. Nous pourrions y déceler la marque d'un atelier, en particulier dans la manière de réaliser les bandes de stries.
