Spittelturm Bremgarten : Bericht zur Gesamtrestaurierung 1985 und 2001

Autor(en): **Sigrist, Markus**

Zeitschrift: **Bremgarter Neujahrsblätter**

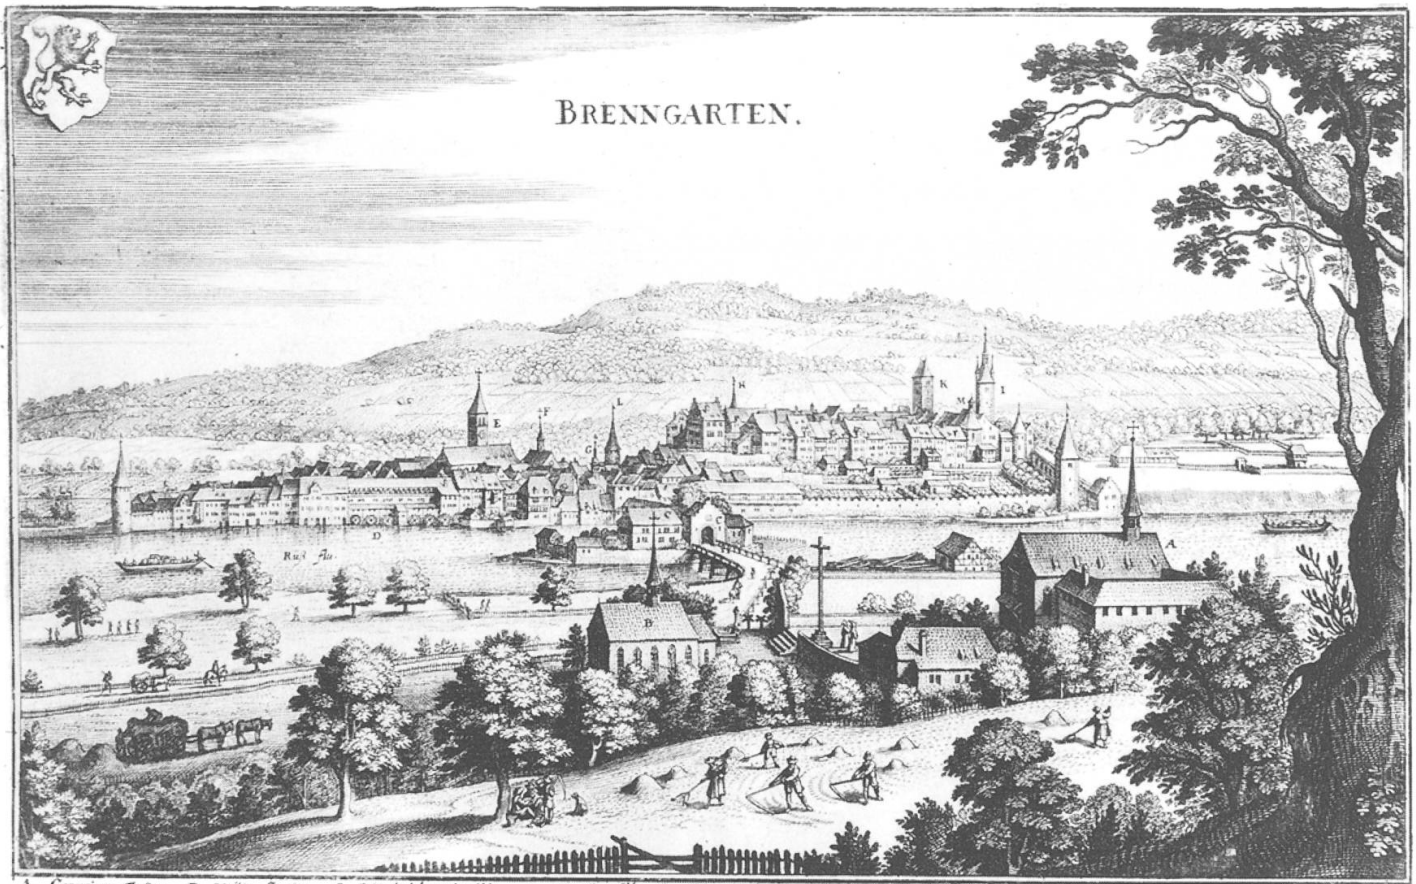
A. Capuciner Closter. B. Heilig Creutz. C. Ruß brück und mühle. D. Pappmühl. E. Pfarr kirch. F. Schwester hauß. G. Beinhaus. H. Closters Müri hoß. I. Ober thor.
K. der platz thurn. L. Hermans thurn. M. der Spital.

Mathäus Merian 1654,
**Stadtansicht von
 Bremgarten 1654**
 aus seiner *Topographia
 Helveticae*.

Nicht nur der Stich von Merian, auch diese Stadtscheibe machen beim Spittelturm die Verlagerung vom Verteidigungswerk zum Schmuckturm deutlich. Die Torverteidigung hat das in etwa gleichzeitig mit dem Obertorturm 1561 in den Stadtgraben vorkragend errichtete Grosse Rondell zu übernehmen, welches als der Wehrtechnik des 16. Jahrhunderts entsprechendes Rundbollwerk in Werksteinmauerwerk unter Kegeldach dargestellt wird. Während die auf der Scheibe deutlich gezeigten doppelten Schartenreihen in der Stadtmauer wohl für die Verteidigung brauchbar waren, dienten die kaum zur präzisen Schussabgabe geeigneten Maul- und Schlüsselscharten am Turm nur noch als Zeichen der Wehrhaftigkeit. Auch im Verzicht auf einen dem Obertorturm unmittelbar vorgelagerten Graben mit Fallbrücke wird deutlich, die Verstärkung der Stadtbefestigung war nicht alleiniger Zweck des Turmneubaues, die Selbstdarstellung der Stadt hatte ebenso Gewicht.

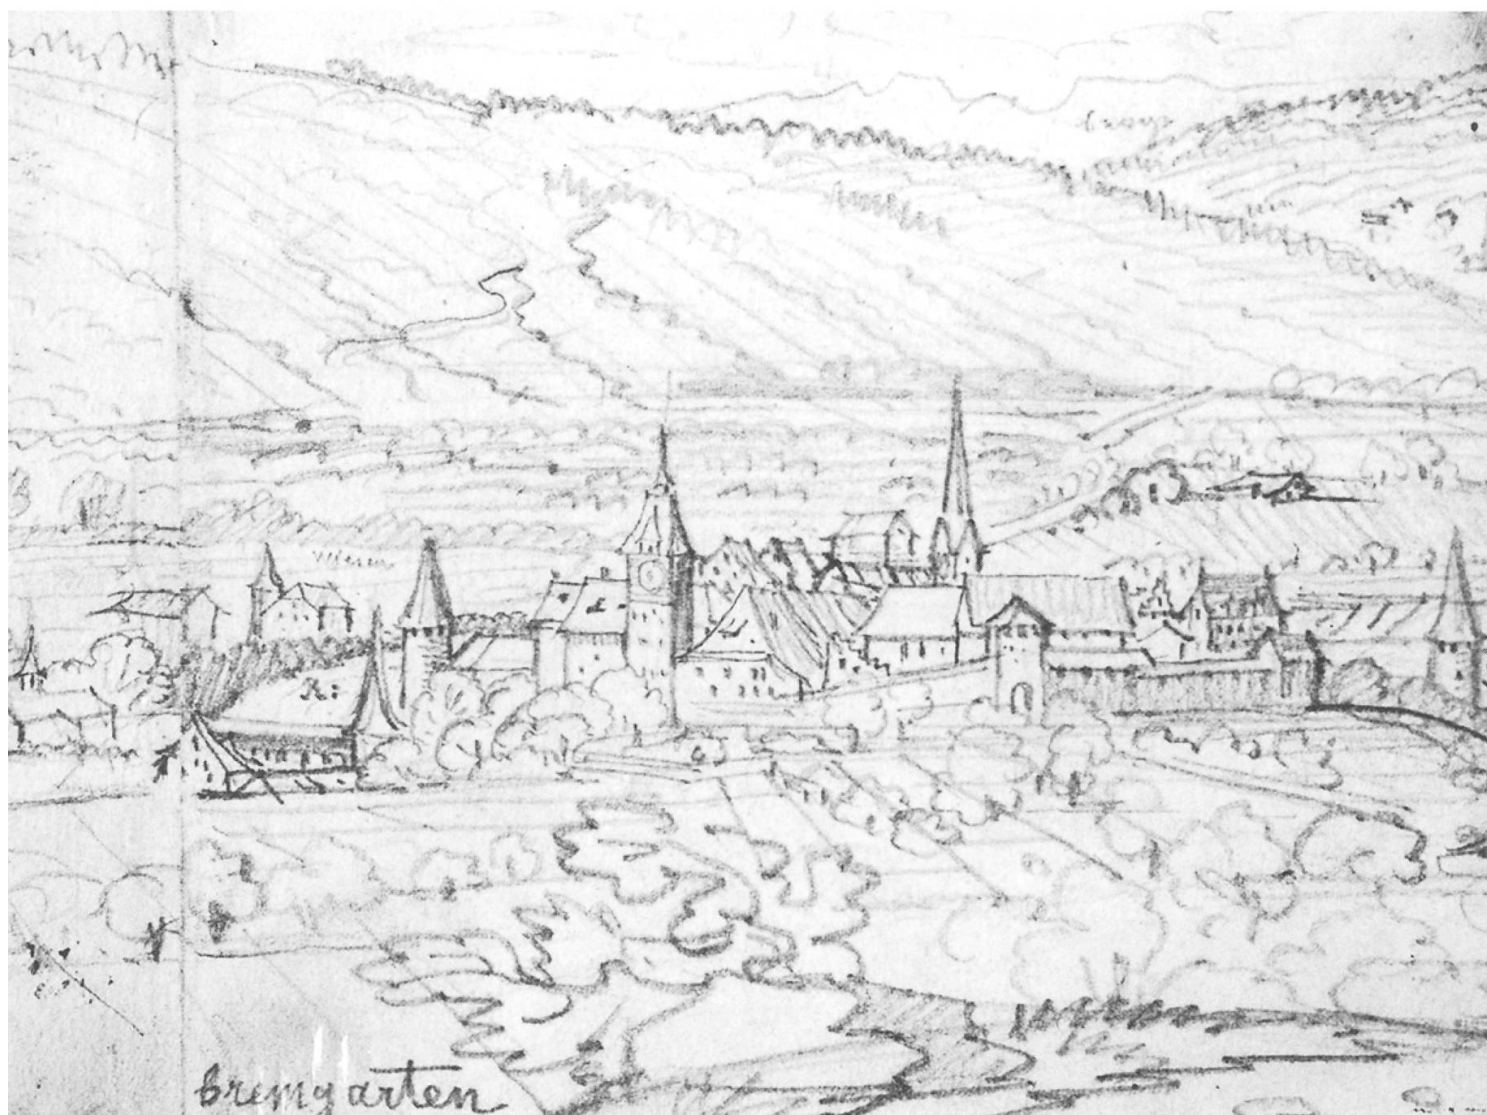
festigung ist verkürzt dargestellt vom Spittel bis zum Schlössli. Der Platzturm, geschmückt mit den Wappen des Reiches und der acht Alten Orte, dominiert die Bildmitte. Ihm vorgelagert steht das Äussere Obertor. Dem Obertorturm mit seinen Dachaufbauten ist das Grosse Rondell als wehrhaftes Artilleriewerk vorgesetzt. Seitlich ragt das Spittel mit Dachreiter und Bogenfenster, welche wohl die Kapelle signalisieren sollen, an der Seite des Spittelturmes vor.

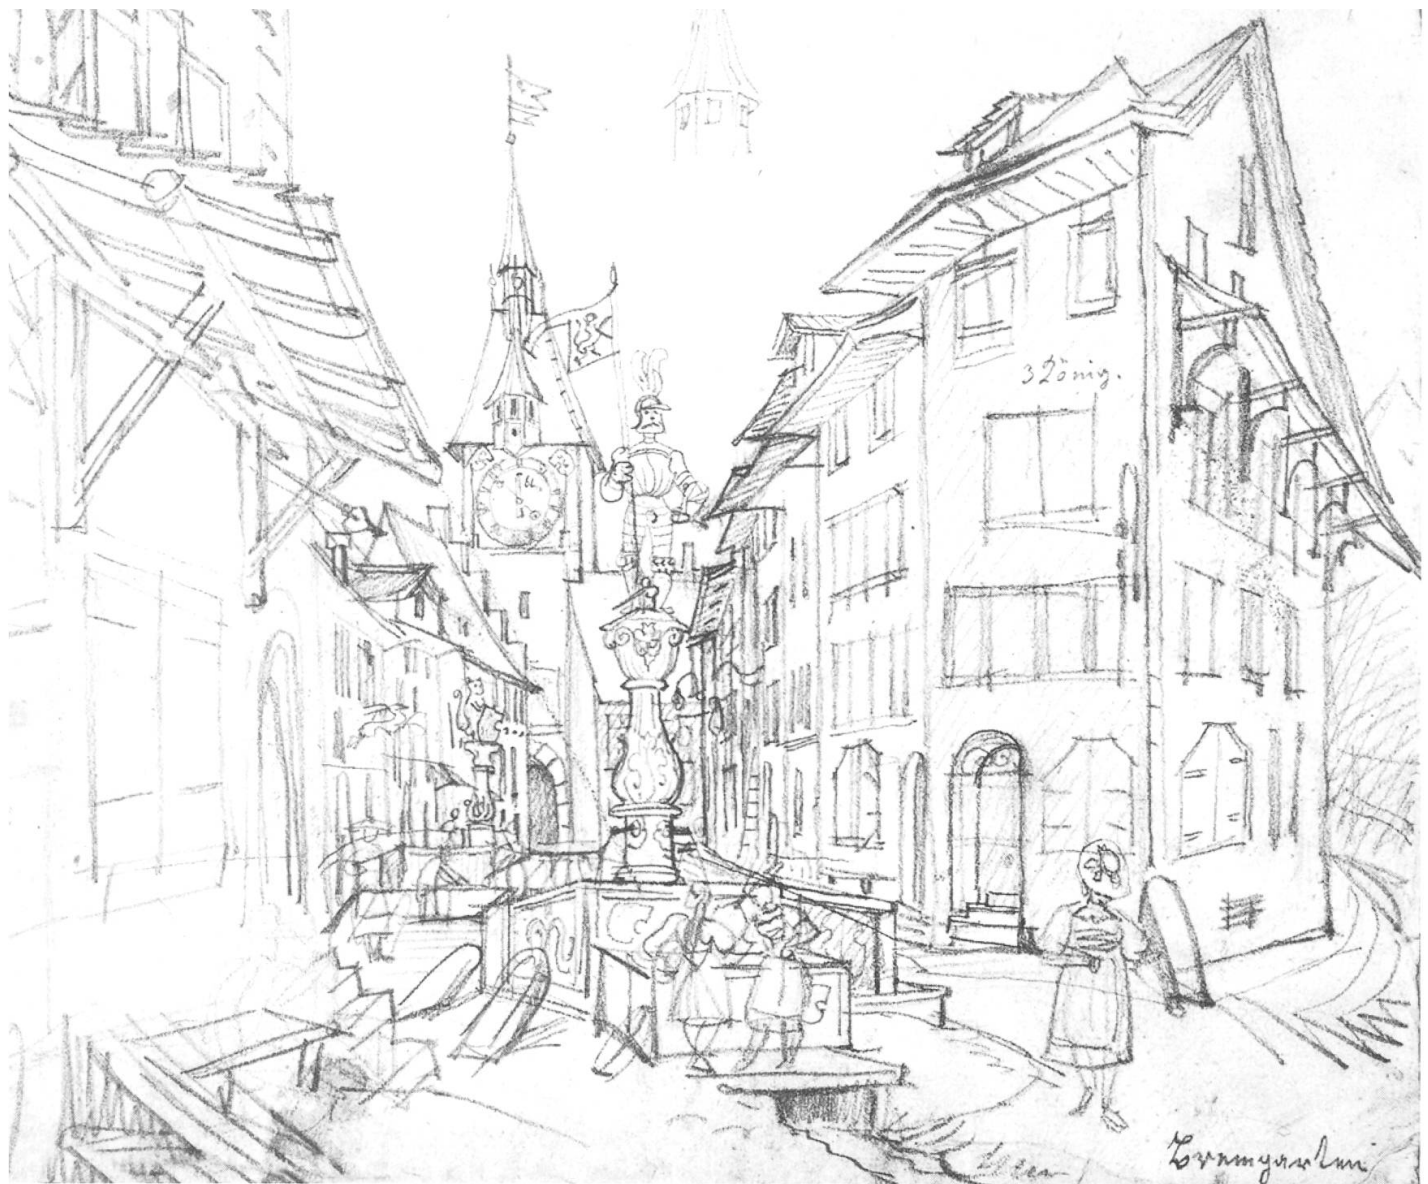
Ludwig Vogel,
**Marktgasse Richtung
 Obertor**, Bleistift-
 zeichnung um 1810,
 Slg L. Vogel SLMZ.

halle des wohl in der zweiten Hälfte des 16. Jahrhunderts neu erbauten und mit Staffelgiebel versehenen städtischen Kaufhauses, in dem im 19. Jh. die Post untergebracht wurde. Linker Hand am Spital bzw. der St. Ulrichskapelle vorbei, welche räumlich den oberen Abschluss der Marktgasse bildeten, erreichte man diese Hauptgasse der Stadt. Es dürfte ein räumlich sehr ansprechender Weg gewesen sein. Aus der Gegenrichtung Marktgasen aufwärts gesehen wird der geschlossene Stadtraum in der von Ludwig Vogel um 1810 gemachten Bleistiftskizze spürbar.
