**Artikel:** L'étanchéité et l'évacuation des eaux pluviales dans les ponts-routes français

**Autor:** Grattesat, G.

*Sealing and Drainage of Rain Water in French Road Bridges*

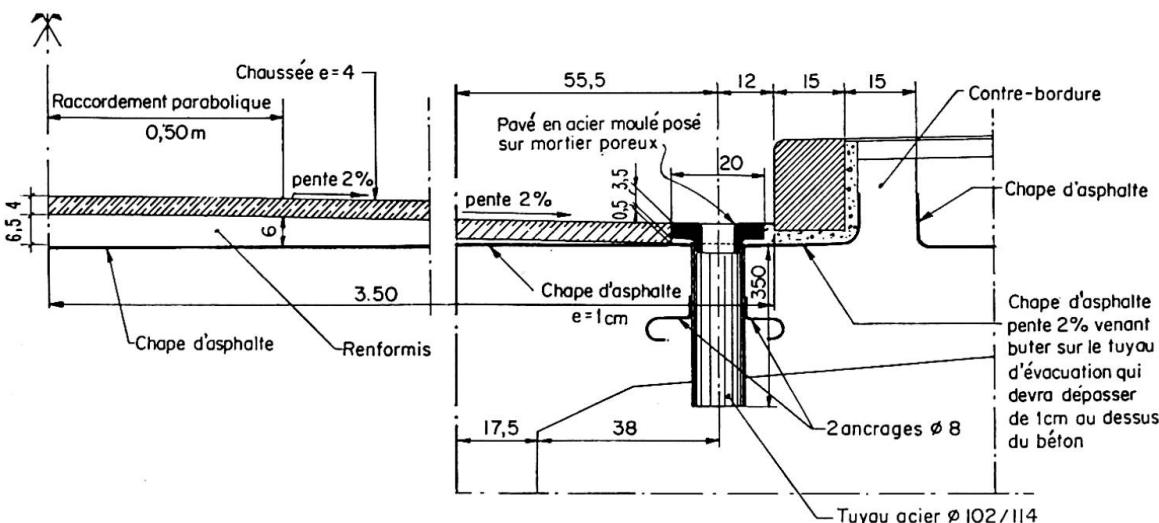
Fig. 1.

La chape est souvent placée directement sous le revêtement de la chaussée. Quelquefois elle est posée sur la partie supérieure de la dalle sous chaussée, quand cette dalle n'est pas bombée transversalement; elle est alors séparée du revêtement par le renformis en béton qui donne à la chaussée son profil transversal (constitué en général de deux pentes à 2 ou 3% raccordées paraboliquement sur 0,50 m de part et d'autre de l'axe) (fig. 1).

Il est très important que les gargouilles puissent évacuer, non seulement les eaux ruisselant sur la surface du revêtement, mais aussi celles qui ont pénétré sur la chape d'étanchéité. Un dispositif efficace consiste à poser le pavé supérieur sur un bain de mortier poreux placé au niveau de la chape (voir fig. 1).

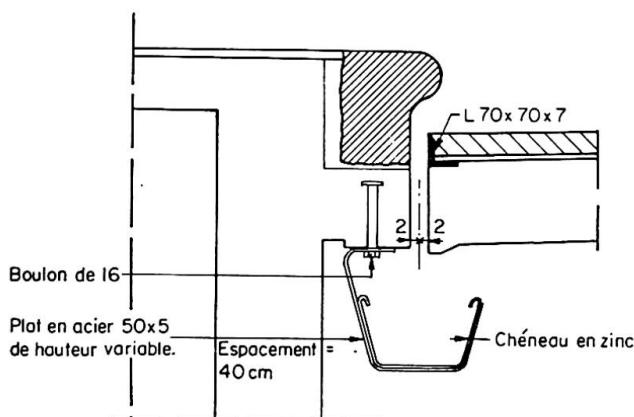
Fig. 2.

2.3. Les quelques exemples d'ouvrages comportant trois ponts séparés et accolés, un pont sous chaussée et deux ponts sous trottoirs, ont donné lieu à des appréciations favorables en ce qui concerne l'évacuation des eaux dans l'intervalle subsistant entre le pont sous chaussée et les ponts sous trottoirs (fig. 2).
