Zeitschrift: IABSE structures = Constructions AIPC = IVBH Bauwerke
Band: 2 (1978)
Heft: C-5: Structures

Artikel: Touristenhaus Jungfraujoch (Schweiz)
Autor: Bindschädler, F.
DOI: <https://doi.org/10.5169/seals-15119>

3. Touristenhaus Jungfraujoch (Schweiz)

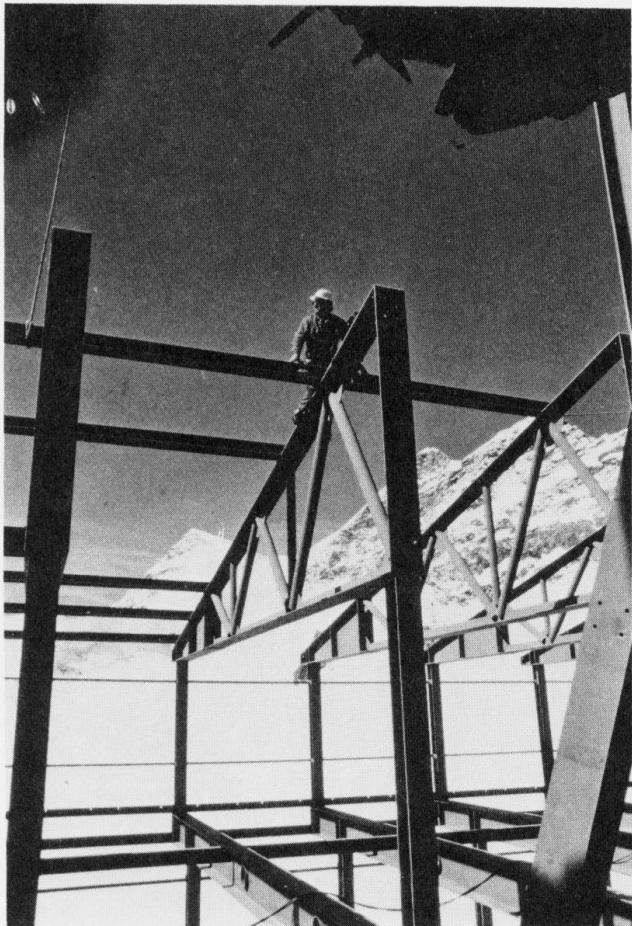
Projektierungsgrundlage

Windgeschwindigkeit: $v = 250 \text{ km/h}$
 (Böen)

Schubkraft: 470 kg/m^2

Gewicht der Stahlkonstruktion: 85 t
