Artikel: Touristenhaus Jungfraujoch (Schweiz)

3. Touristenhaus Jungfraujoch (Schweiz)

${\it Bauherrschaft: Jung fraubahn-Gesellschaft, Interlaken}$

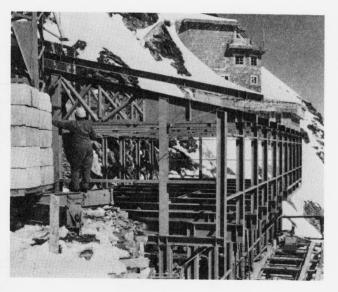
Eine 3 cm starke Holzschalung liegt auf Stahlpfetten. Ueber dieser Bohlenlage verlaufen in Gefällsrichtung Holzbalken (Querschnitt 11/21) in Abständen von rund 90 cm. Eine darüberliegende Feuchtigkeitsisolation passt sich der Schalung und den Holzbalken trogförmig an. Diese untere Konstruktion wird durch zwei Wärmedämmung und zwei Lagen Holzschalung, als Schutz gegen Steinschlag, überdeckt. Die von oben eindringende Feuchtigkeit kann auf der Warmseite des Daches in den trogförmigen Rinnen abfliessen.
