**Zeitschrift:** IABSE structures = Constructions AIPC = IVBH Bauwerke  
**Band:** 2 (1978)  
**Heft:** C-5: Structures

**Artikel:** Touristenhaus Jungfrauojoch (Schweiz)  
**Autor:** Bindschädler, F.  
**DOI:** <https://doi.org/10.5169/seals-15119>

### 3. Touristenhaus Jungfrauoch (Schweiz)

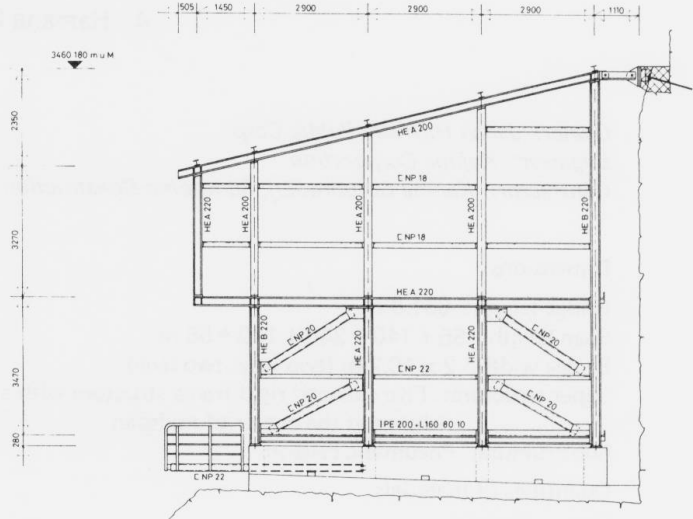
Die Montagearbeiten wurden im Herbst 1973 begonnen, jedoch infolge schlechten Wetters wieder eingestellt. Im Mai 1974 konnte die Stahlkonstruktion nach erheblichen Schneeräumungsarbeiten (teilweise bis zu 6 m Schnee und Eis in der Baugrube) in wenigen Tagen montiert werden. Während der Montage schwankte die Temperatur zwischen - 18 °C (Morgen) und + 10 °C (Nachmittag).
