Artikel: Etanchéité d'un simulateur de souffle à grand gabarit

Autor: Chabert, A. / Tassone, M.

Etanchéité d'un simulateur de souffle à grand gabarit

Abdichtung eines Windkanals grossen Querschnitts Watertightness of a Large Wind Tunnel

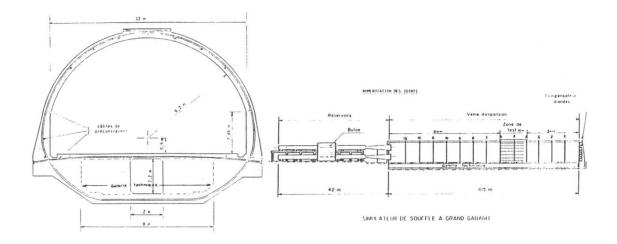
Un hourdis intermédiaire également précontraint transversalement sert de plancher à l'intérieur de la veine dégageant sous sa face inférieure une galerie technique destinée au stockage du matériel.

La longueur de l'ouvrage est de 105 m et sa largeur intérieure au niveau du plancher est de 12 mètres.

Afin de simuler une veine infinie, l'extrémité opposée au système générateur du souffle est équipée d'un compensateur d'ondes muni de volets réglables.

Celui-ci devant résister au souffle généré est "arrimé" à des tenons solidaires de câbles longitudinaux précontraints traversant la veine (36 câbles FU 4-600 de SEEE).
