**Artikel:** Sur les causes de la rupture du barrage du Gleno  
**Autor:** Bolomey, J.  
**DOI:** <https://doi.org/10.5169/seals-39060>

## Sur les causes de la rupture du barrage du Gleno,

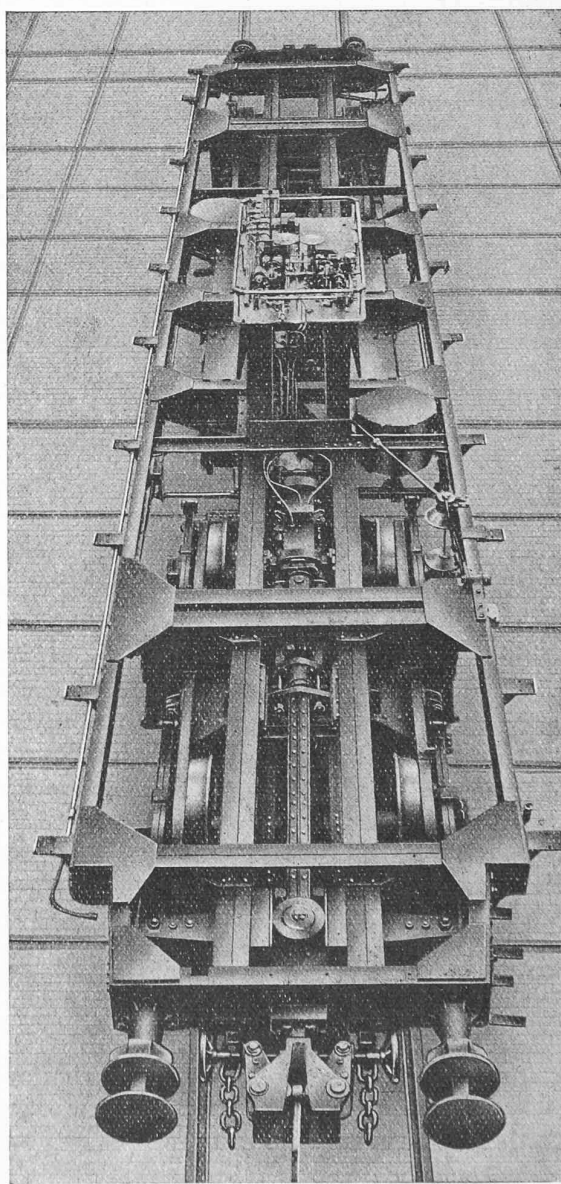
Fig. 42. — Wagon-dynamomètre des Chemins de Fer d'Etat de l'Ile de Java (voie étroite).  
Vue du châssis du wagon avec dynamomètre hydraulique et table des appareils.
