Zeitschrift: Bulletin technique de la Suisse romande
Band: 55 (1929)
Heft: 2

Artikel: Les maçonneries du grand souterrain maritime du Rove
Autor: Sudheimer, Ch.
DOI: <https://doi.org/10.5169/seals-42631>

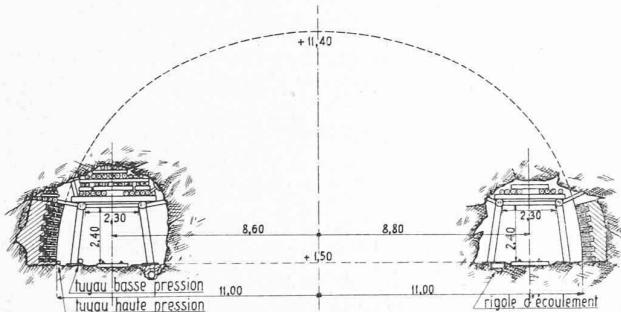
Fig. 10.

Exécution du piédroit après boisage définitif.

Echelle 1 : 300.

Boisage définitif après exécution du piédroit.

Construction des « piédroits » de la voûte. — Comme le font voir les deux coupes indiquées sous fig. 10 et fig. 11 la partie basse des différents anneaux de la voûte, dénommée improprement « piédroits », fut, sur une hauteur variant de 2,20—2,50 m, construite dans les 2 galeries basses, en avance sur les chantiers d'excavation de la galerie de faite (et cheminées) et ceux des abatages d'anneaux. En général, ce travail était poussé en galerie de direction sur plusieurs anneaux consécutifs de 6 m. Après achèvement d'un certain tronçon, variant de 100—200 m de longueur, on en faisait autant en galerie parallèle.

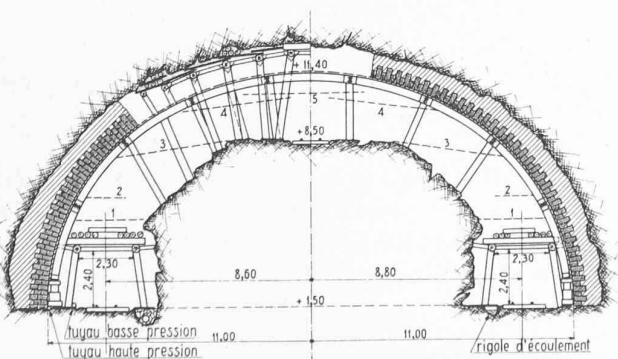
Fig. 11. — Exécution des maçonneries. — 1 : 300.

Echafaudages successifs indiqués par 1, 2, 3, 4, 5.

En type 4 (1,25 m d'épaisseur),
2 rangs de moellons d'appareil.

En type 3 (1,00 m d'épaisseur),
1 rang de moellons d'appareil.

L'écartement des fermes (entr'axe) de 1,50 m était assuré par 36 (4 × 9) tringles métalliques (profil **L** ou **U**) dont les abouts étaient boulonnés à l'intrados des fermes, sous chaque vaux. Les joints des vaux, assemblés par 4 ou 6 boulons, étaient soutenus (tout au moins pour les 6 joints du haut) par des poteaux s'appuyant sur le *stross*. (Voir fig. 11.)

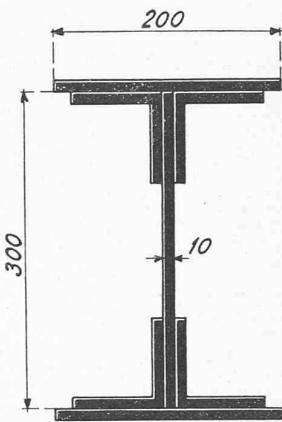
Section d'une ferme.

Chaque anneau cintré comportait 5 fermes métalliques de 300 mm de hauteur et 200 mm de lar-

geur de semelle. Divisées en 9 vaux de 3,39 m de longueur moyenne, pesant chacun 300 kg et assemblés en bout au moyen de cornières, ces fermes reposaient au plan (+ 2,60 m) sur une semelle de répartition 40 × 15 cm, supportée elle-même par 5 boîtes à sable de 0,30 m de diamètre, placées sur une deuxième semelle (visible sur la fig. 12).

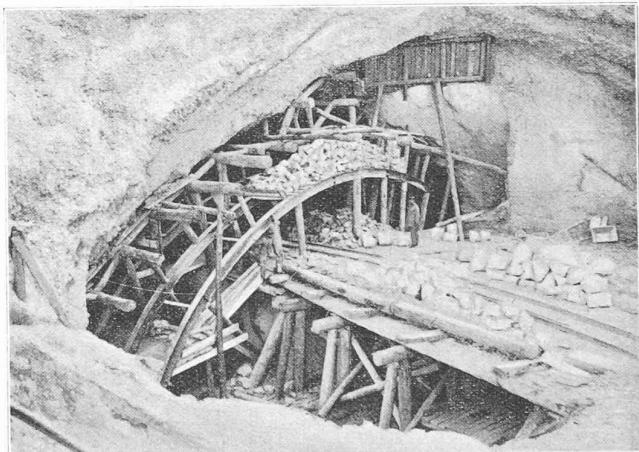
Fig. 12. — Septembre 1918. Vue du cintrage de l'anneau de tête au portail nord. La voie d'approvisionnement des matériaux (+ 8,50) est visible sous les cintres.

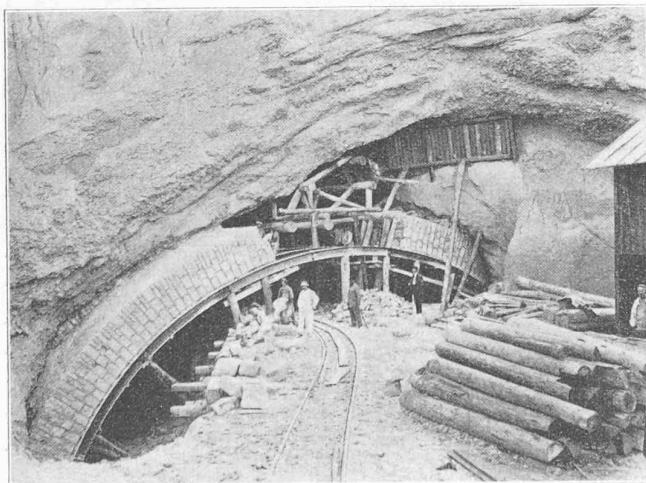
Fig. 13. — Septembre 1918. Exécution de la maçonnerie de voûte de l'anneau de tête au portail nord.

La fig. 13, où l'on voit la montée de maçonnerie au premier anneau du portail nord, en type N° 4 (1,25 m) laisse voir le double rang de moellons d'appareil de chaque assise et la maçonnerie d'accompagnement plus ou moins litiée.

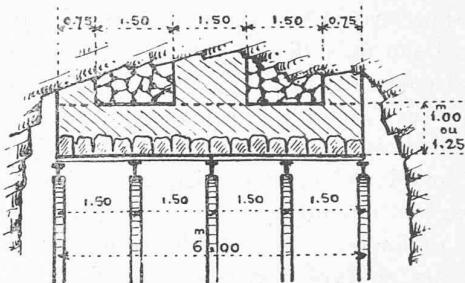
Fig. 14 — Profil longitudinal de la maçonnerie.

Comme on le fait habituellement en souterrain, derrière la montée de 2 assises de moellons en douelle (de 20 à 26 cm d'épaisseur), on bloquait à pleine fouille contre le terrain en place en arasant cette maçonnerie. A partir des reins et jusqu'en clé, le profil longitudinal de la maçonnerie se présentait comme suit (fig. 14).

Les 2 murettes de tête de 0,75 m d'épaisseur et celle du milieu, de 1,50 m, s'appuyaient contre l'excavation. En pierre sèche, on remplissait la cavité formée s'il existait du « surprofil ».

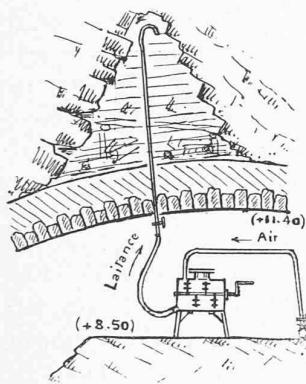
Fig. 15.

Injection de laitance de chaux.

Injections sur voûtes. — On injectait donc, pour garnir les cavités ou cheminées formées sur extrados des voûtes, de la laitance de chaux au moyen d'un tonneau métallique pourvu d'un axe portant ailettes intérieures et manivelle en bout (fig. 15). Après brassage des 3 sacs de chaux et 250 l'eau y introduits, on refoulait, à la pression d'air de 2,3 puis 4 kg/cm², la laitance dans la cloche à garnir, au travers des maçonneries. Par l'extrémité en col de cygne du tube de 50 mm placé lors de la construction de la voûte, l'écoulement de la laitance se faisait sans exer-

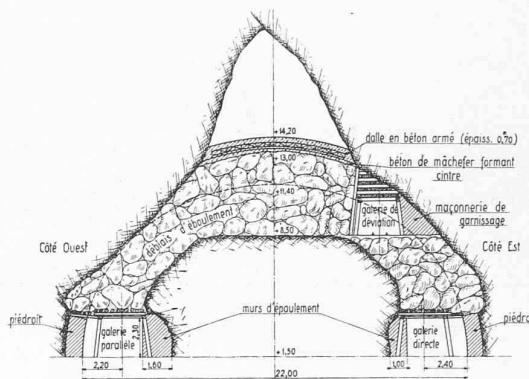
Fig. 16. — Coupe transversale sur l'anneau 103 au moment de la construction de la dalle armée.

Echelle 1 : 400

La fig. 16 montre le profil de l'éboulement et la galerie de déviation que l'on réussit à établir sous une menace constante en établissant un mur de poteaux en pied maintenant l'éboulement (voir plan fig. 17), et abritant une galerie boisée, suivie d'un tronçon creusé en courbe sous 102 pour le rétablissement du trafic en faite, vers mi-avril.

Une première couche de béton de mâchefer jeté par le trou de sondage servit de cintre pour établir la dalle armée visible sur la fig. 16, dalle de 0,70 m d'épaisseur de béton dosé à 800 l de gravette, 400 l de sable et 500 kg de ciment de grappier, avec armature en treillis dans la partie inférieure. Pendant la pose de ce ferrailage, une dernière chute eut lieu qui en anéantit 2 tronçons, mais épargna les hommes. Le béton gâché à l'extérieur et jeté par le tube de 0,28 m du sondage, était brassé à nouveau dans la cloche et mis en place, une ouverture ménagée au nord-est de cette dalle servant d'accès et de retraite au personnel occupé à ces travaux.

Au-dessus de cette dalle, on remplit la cavité en béton de mâchefer dosé à 200 kg de chaux par m³, tout en construisant une galerie d'évidement visible sur la figure. Puis, pour éviter la charge concentrée de ce massif de

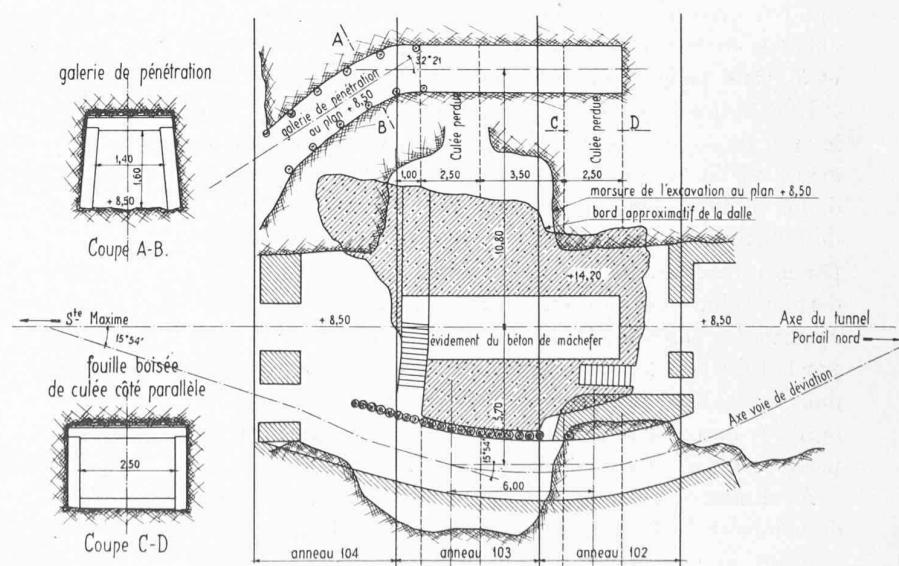
Fig. 17. — Plan d'ensemble. — Echelle 1 : 300.

neau 102 (non construit) est constituée par une dalle lisse et brillante (lit gras). Le côté est est tout hérisse de menaces. (Fig. 17.)

béton et dalle sur extrados futur, on crée 4 arcs-boutants reposant à culée perdue au plan + 8,50 m du *stross*. Côté ouest, ce travail souterrain se fit par une galerie de pénétration (voir fig. 17 et 18), côté est, par excavation dès la galerie de déviation. Ces arcs-boutants arqués et la galerie de pénétration furent remplis de béton (à 350 kg de ciment de grappier par m³). Fin juillet 1920, ces travaux de consolidation terminés, on put progressivement déblayer l'éboulement sous la dalle en la soutenant, au fur et à mesure de son dégagement, par 8 piliers maçonnés s'appuyant sur le *stross* (+ 8,50 m). Voir fig. 19.

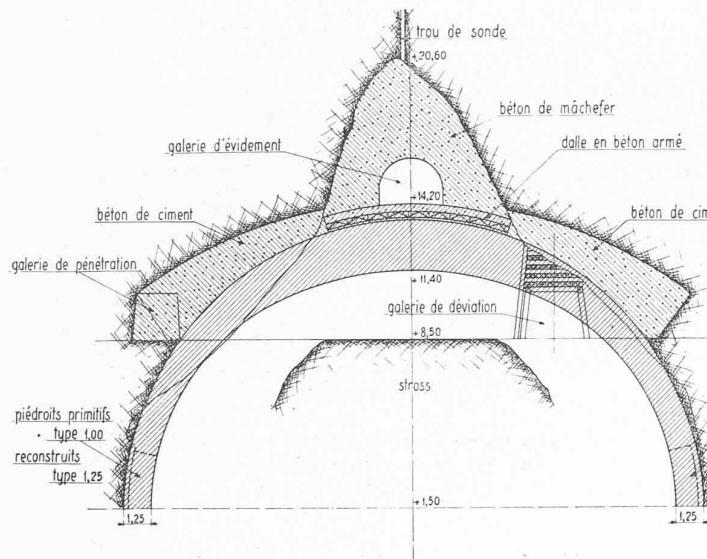
Fig. 18. — Coupe transversale sur l'anneau 103. — Echelle 1 : 300.

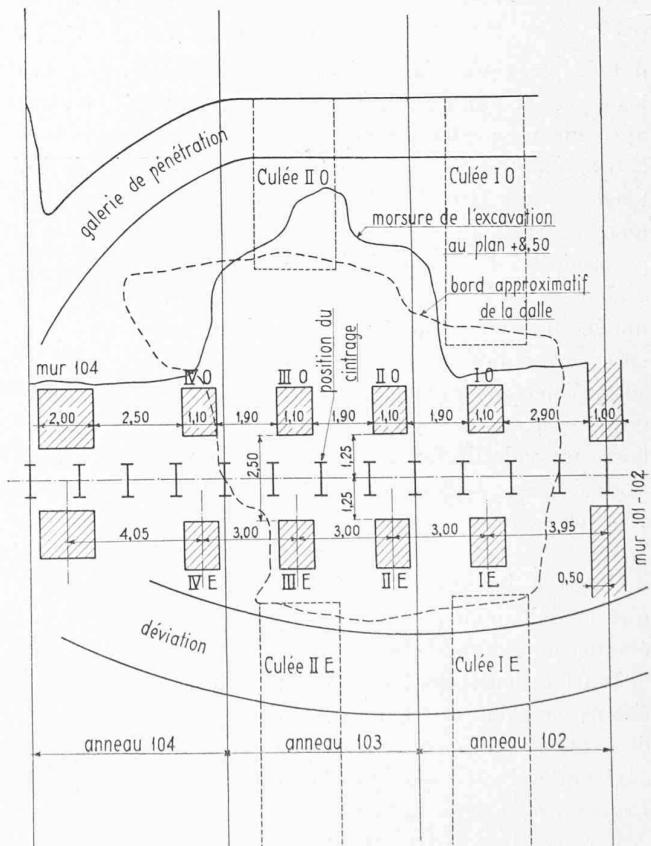
Fig. 19. — Plan à la cote + 8,50.
