Zeitschrift: Bulletin technique de la Suisse romande
Band: 58 (1932)
Heft: 24

Artikel: Aptitude des matériaux à l'isolement phonique
Autor: [s.n.]
DOI: <https://doi.org/10.5169/seals-44884>

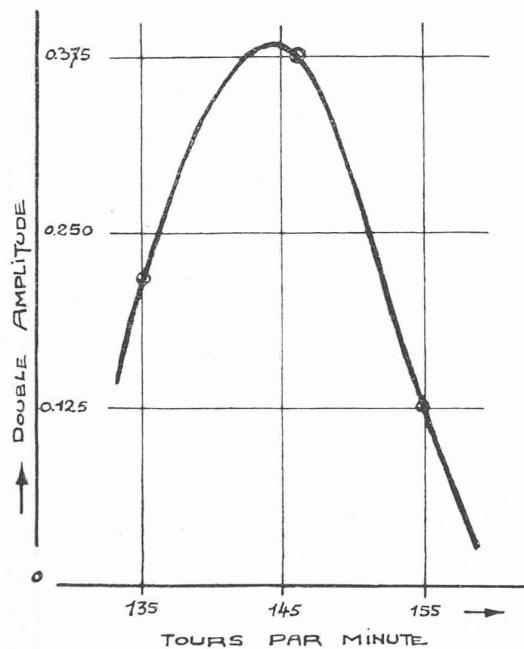
Fig. 4.

nuisibles indique avec évidence qu'il s'agit bien du phénomène de la résonance. Le changement de la vitesse de la machine pourrait avoir lieu dans des limites très restreintes, c'est-à-dire, entre 135 et 155 par minute. La vitesse critique, comme l'indique la fig. 4, était de 145 tours par minute.

Malgré cela, l'amplitude des vibrations rythmiques avec la machine constatée sur le massif et dans la salle des machines, était d'environ 0,35 mm. Le fait qu'entre plusieurs immeubles se trouvant dans le voisinage de la machine, seul l'immeuble en question ait subi des vibrations
