**Zeitschrift:** Bulletin technique de la Suisse romande  
**Band:** 64 (1938)  
**Heft:** 3

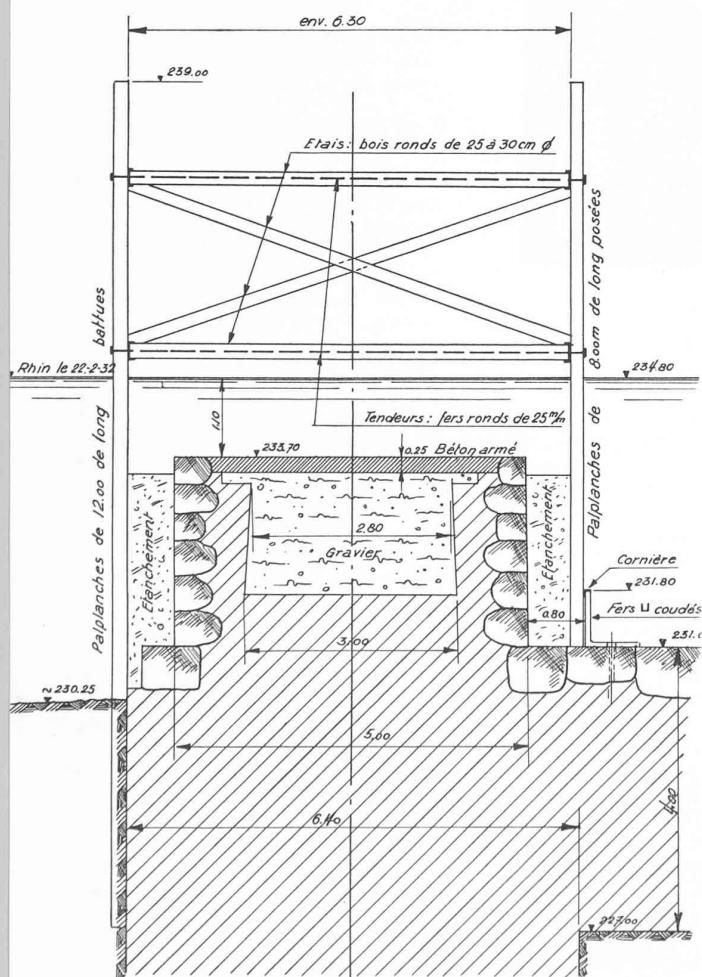
Fig. 16. — Pile III. 2<sup>e</sup> étape de travaux. — Coupe transversale de la pile. — Echelle 1 : 100.

Des entretoises en bois et des tendeurs métalliques ont relié les palplanches de cette paroi à celles qui avaient été battues le long de la fondation, du côté du seuil N° 3. Il ne restait plus, dès lors, qu'à étancher ce batardeau, ce qui a été fait au moyen de déchets de coton et d'argile mélangée avec de la paille hachée. (Fig. 16.)
