I<sup>er</sup> rang, projet « Le Verger »,  
de MM. Albert Cingria et J.-S. Buffat, architectes, à Genève.  
Collaborateur : M. Franz de Reynold.

## CONCOURS POUR LE « PAVILLON GALLAND », A VESSY (GENÈVE)

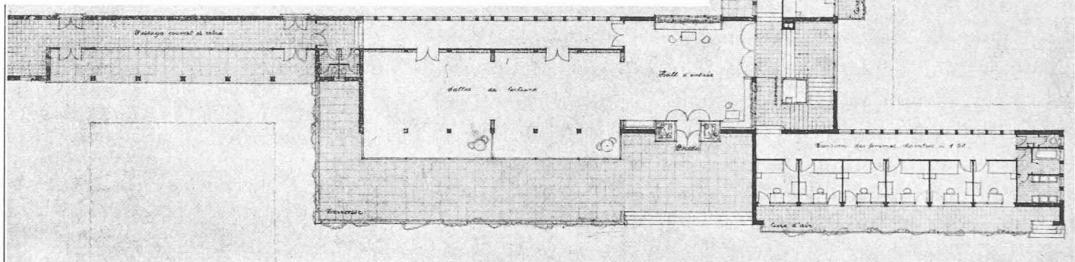
Plan du rez-de-chaussée.  
Echelle 1 : 500.

Le concours pour le « Pavillon Galland » a été remporté par les architectes MM. Albert Cingria et J.-S. Buffat, qui ont proposé un bâtiment de deux étages avec une terrasse sur le toit. Le rez-de-chaussée comprend une entrée principale, un hall d'entrée, une grande salle de réception et une cuisine. Le premier étage contient plusieurs chambres et des salles de bains. La terrasse sur le toit offre une vue panoramique sur la région.

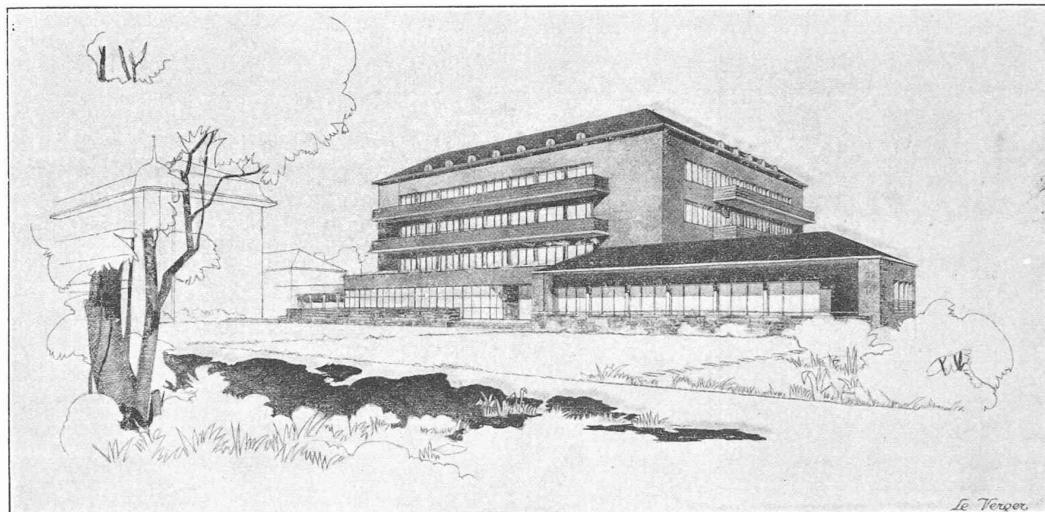
Vue générale.

1<sup>er</sup> rang : MM. Cingria, Buffat et de Reynold.

Bonne implantation. Tout en restant dans les données du programme, la composition architecturale, très claire, apporte, dans sa variété, aux problèmes posés, une solution originale et particulièrement heureuse au point de vue de l'habitation, de l'exploitation et des aspects. Les balcons s'accusent avec trop de dureté sur les façades ; ils sont lourds et manquent

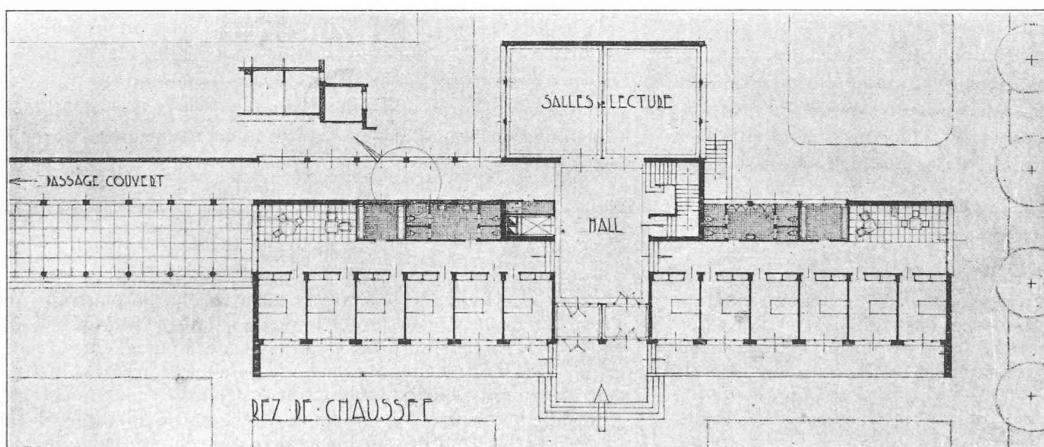
Plan du rez-de-chaussée. — 1 : 500.

II<sup>e</sup> rang *ex aequo* :  
projet « Vue au soleil », de M. Jean Erb, architecte,  
à Genève.
