Zeitschrift: Bulletin technique de la Suisse romande

Wettbewerbe

CONCOURS POUR LE « PAVILLON GALLAND »
A VESSY (GENÈVE)

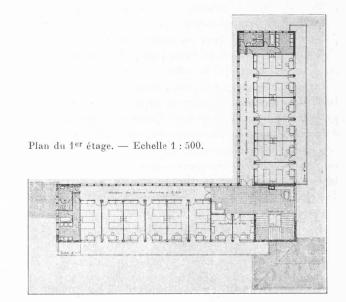
Plan du rez-de-chaussée. Echelle 1 : 500.

I^{er} rang, projet « Le Verger », de MM. *Albert Cingria* et *J.-S. Buffat*, architectes, à Genève. Collaborateur : M. *Franz de Reynold*.

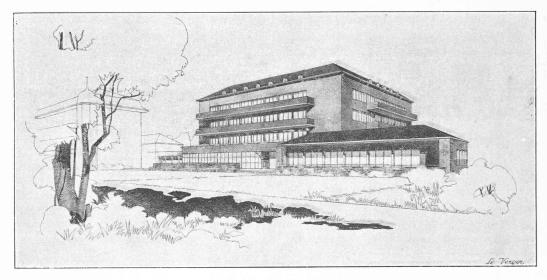
Vue générale.

Ier rang: MM. Cingria, Buffat et de Reynold.

Bonne implantation. Tout en restant dans les données du programme, la composition architecturale, très claire, apporte, dans sa variété, aux problèmes posés, une solution originale et particulièrement heureuse au point de vue de l'habitation, de l'exploitation et des aspects. Les balcons s'accusent avec trop de dureté sur les façades; ils sont lourds et manquent

de confort. Les façades postérieures sont monotones. La solution choisie pour le vitrage des salles de lecture est moins bonne que celle adoptée pour les chambres du rez-dechaussée. La nouvelle construction se juxtapose très bien au bâtiment principal et s'incorpore avec beaucoup d'agrément au site.

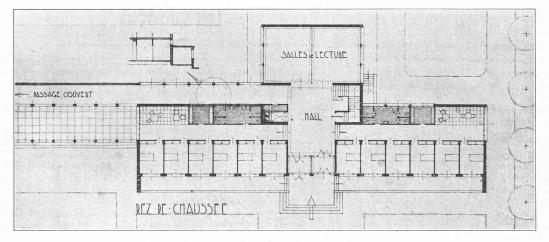
Plan du rez-de-chaussée. — 1:500.

IIe rang *ex aequo* : projet « Vue au soleil », de M. *Jean Erb*, architecte, à Genève.
