**Zeitschrift:** Bulletin technique de la Suisse romande  
**Band:** 97 (1971)  
**Heft:** 10: L'autoroute du Léman et ses ouvrages

**Artikel:** La réalisation des tunnels de Glion  
**Autor:** Guisan, François  
**DOI:** <https://doi.org/10.5169/seals-71209>

# La réalisation des tunnels de Glion

par FRANÇOIS GUISAN, ingénieur civil EPFL-SIA

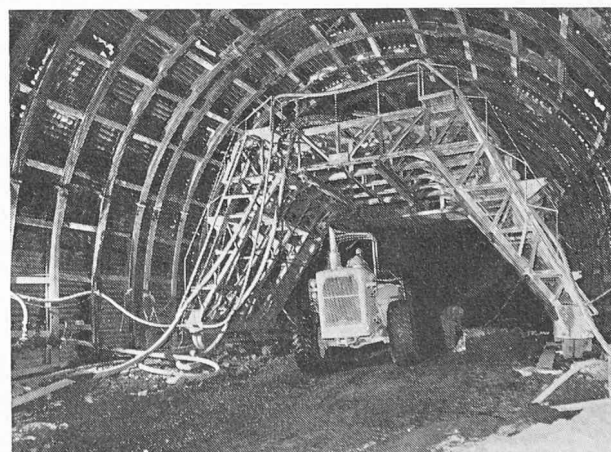
Fig. 9. — L'étayage métallique et le chariot destiné à la mise en place du béton d'étayage.

des tôles métalliques ondulées légères étaient montées (fig. 9). Puis, dès que le bouclier était avancé, on procédait à la mise en place, par pompage, d'un béton de calage entre les tôles et la roche. Le travail était enfin complété par des injections de ciment pénétrant dans la roche et consolidant le tout. Certes, le béton ainsi mis en place ne pouvait pas être de très bonne qualité, car il était, parfois sur des zones importantes, mélangé à des matériaux souvent schisteux et argileux qui s'éboulaient derrière le bouclier ; il était en outre impossible de « purger » la roche. Cependant, et grâce aux injections qui suivaient, on réalisait un anneau de bonne compacité et d'une résistance suffisante ; à noter qu'en calotte et dans la partie supérieure des piédroits, cet anneau était d'autant plus épais que la roche était mauvaise et donc s'éboulaient plus facilement. En revanche, des débris s'amoncelaient au pied des parois et pouvaient empêcher la réalisation de l'anneau souhaité. Là, les injections ont été renforcées pour compenser cette faiblesse. Les résultats obtenus ont été très satisfaisants : on avait ainsi créé un véritable « étayage perdu » en béton et il a été possible ensuite, au moment du bétonnage du revêtement qui constituait la voûte porteuse définitive proprement dite, de récupérer tous les cintres qui avaient été posés ainsi qu'une bonne partie des tôles métalliques (voir fig. 10) ; ces dernières n'ont été abandonnées qu'aux endroits où, parce qu'elles adhéraient trop bien au béton de calage, leur enlèvement s'est révélé plus coûteux que leur valeur de récupération.

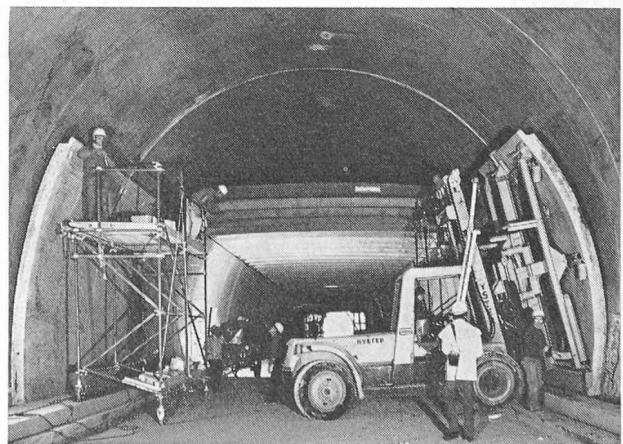
Fig. 13. — Pose d'un élément préfabriqué de piédroit.

Lorsque le tunnel aval a été percé et le béton mis en place derrière les coffrages métalliques (fig. 12), les canalisations ont été posées et les trottoirs bétonnés. Enfin, on a procédé à la pose et à la fixation des éléments préfabriqués (fig. 13). Les éléments de paroi de 3 m de longueur et pesant 2,7 tonnes étaient posés au moyen d'un engin muni d'une pince orientable ; ils reposent dans une rainure ménagée dans le trottoir et sont fixés dans leur partie supérieure par trois boulons ancrés dans le béton de revêtement. Les éléments du plafond également de 3 m de longueur et de 8 m de portée, pèsent environ 7 tonnes chacun ; mis en place au moyen d'un autre engin, ils reposent sur les élé-

ments de paroi par l'intermédiaire de joints plastiques et sont scellés au mortier.
