Heft: 10: L'autoroute du Léman et ses ouvrages

Artikel: La réalisation des tunnels de Glion

Autor: Guisan, François

La réalisation des tunnels de Glion

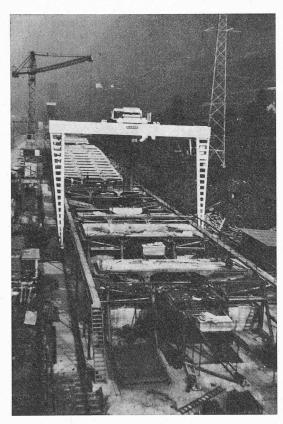
Fig. 8. — Vue générale de la préfabrication et du stockage.

D'autre part, la capacité de production de l'usine de préfabrication, adaptée au rythme de montage du tablier, a permis une cadence de construction que les chiffres suivants mettent en évidence:

production hebdomadaire de l'usine : 22-24 pièces montage d'un portique : 8 jours pose moyenne : 4-5 pièces/jour pose en encorbellement : 8-10 pièces/jour progression du tablier : 290 m par mois

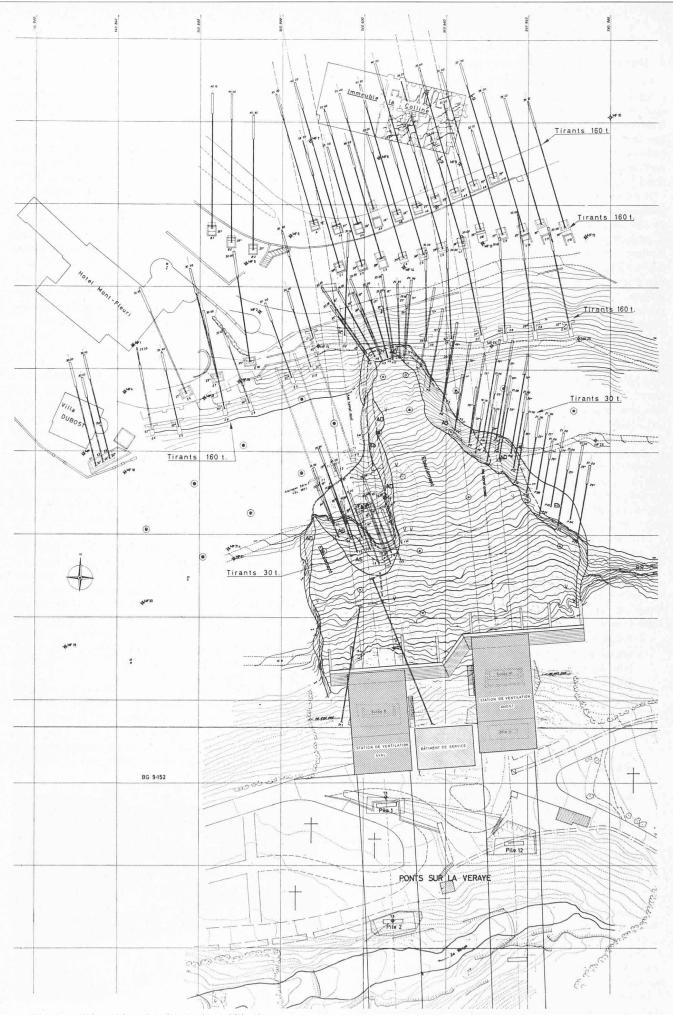
Fig. 5. — Disposition des tirants de stabilisation.

Etant donné le danger que représentait la masse des terrains présumés instables, il n'était possible de procéder aux travaux de consolidation qu'à partir du haut. Ces travaux de consolidation ont consisté essentiellement en la pose de câbles de précontrainte ancrés en profondeur dans les zones réputées stables. Au total, il a été utilisé 2000 m de câbles de 160 tonnes et d'environ 40 m de longueur, ainsi que 1000 m de câbles de 30 tonnes d'environ 20 m de longueur (fig. 5).
