Zeitschrift: Bulletin technique de la Suisse romande
Band: 97 (1971)
Heft: 10: L'autoroute du Léman et ses ouvrages

Artikel: La réalisation des tunnels de Glion
Autor: Guisan, François
DOI: <https://doi.org/10.5169/seals-71209>

La réalisation des tunnels de Glion

par FRANÇOIS GUISAN, ingénieur civil EPFL-SIA

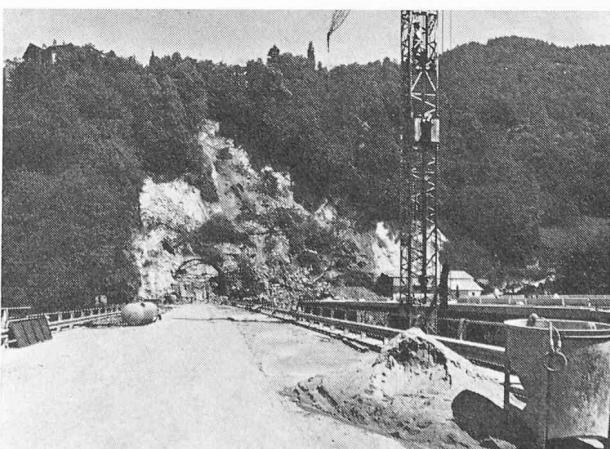
Fig. 4. — L'éboulement de mai 1968

Le 13 mai 1968, après trois journées fortement pluvieuses, un énorme éboulement se produisait entraînant environ 15 000 m³ de terre végétale, de blocs de pierre et de rocher. L'éboulement non seulement dissimulait complètement l'entrée du tunnel amont et la galerie de reconnaissance aval, mais recouvrait aussi partiellement les

ponts sur la Veraye (fig. 4). En outre, au-dessus de l'éboulement proprement dit, les terrains s'étaient mis en mouvement, et, d'un volume considérable, ils menaçaient gravement les chantiers.

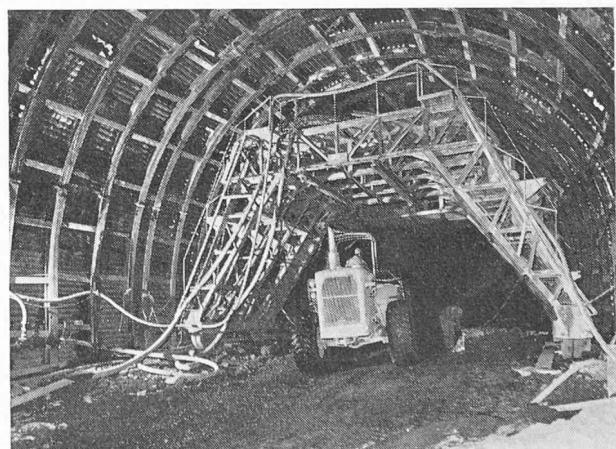
Fig. 9. — L'étagage métallique et le chariot destiné à la mise en place du béton d'étagage.

des tôles métalliques ondulées légères étaient montées (fig. 9). Puis, dès que le bouclier était avancé, on procédait à la mise en place, par pompage, d'un béton de calage entre les tôles et la roche. Le travail était enfin complété par des injections de ciment pénétrant dans la roche et consolidant le tout. Certes, le béton ainsi mis en place ne pouvait pas être de très bonne qualité, car il était, parfois sur des zones importantes, mélangé à des matériaux souvent schisteux et argileux qui s'éboulaient derrière le bouclier ; il était en outre impossible de « purger » la roche. Cependant, et grâce aux injections qui suivaient, on réalisait un anneau de bonne compacité et d'une résistance suffisante ; à noter qu'en calotte et dans la partie supérieure des piédroits, cet anneau était d'autant plus épais que la roche était mauvaise et donc s'éboulait plus facilement. En revanche, des détritus s'amoncelaient au pied des parois et pouvaient empêcher la réalisation de l'anneau souhaité. Là, les injections ont été renforcées pour compenser cette faiblesse. Les résultats obtenus ont été très satisfaisants : on avait ainsi créé un véritable « étayage perdu » en béton et il a été possible ensuite, au moment du bétonnage du revêtement qui constituait la voûte porteuse définitive proprement dite, de récupérer tous les cintres qui avaient été posés ainsi qu'une bonne partie des tôles métalliques (voir fig. 10) ; ces dernières n'ont été abandonnées qu'aux endroits où, parce qu'elles adhéraient trop bien au béton de calage, leur enlèvement s'est révélé plus coûteux que leur valeur de récupération.
