Zeitschrift: Bulletin technique de la Suisse romande
Band: 97 (1971)
Heft: 13: SIA spécial, no 3, 1971: 72e assemblée générale de la SIA;
Description de la maison SIA

Les problèmes de génie civil

par R. FAVRE, ingénieur SIA, Zurich

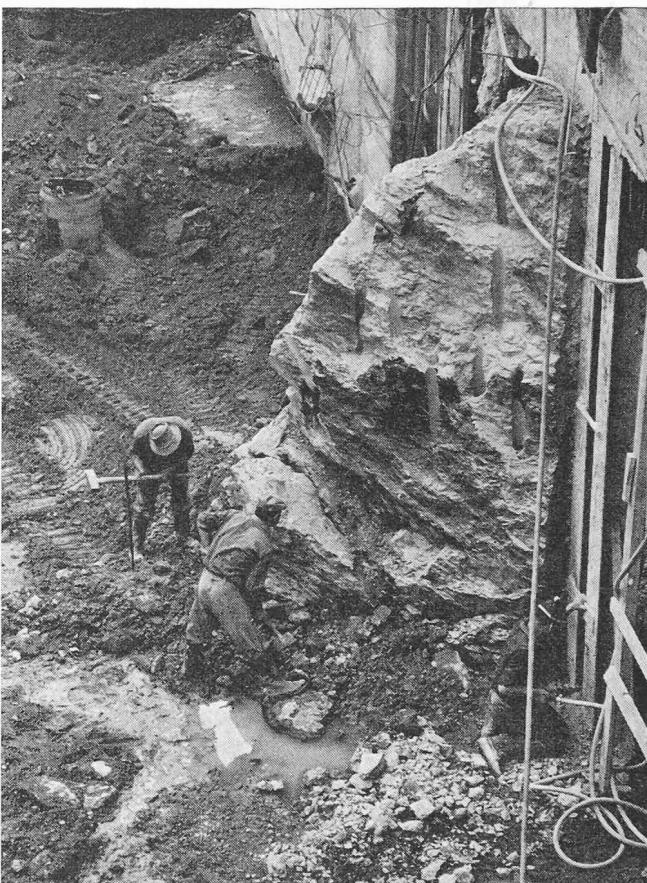
Fig. 1. — Démolition d'un des plus gros blocs erratiques. La paroi berlinoise dut être interrompue.

Les forages \varnothing 88 cm à travers les blocs erratiques s'effectuèrent étonnamment facilement. Le tubage empêchait tout éboulement lors de l'avancement au trépan ou à l'explosif. Le grand poids de la machine Bénoto qui se reportait sur le tube lors du forage, facilitait la traversée des rochers. Dans la fouille, les blocs furent écartelés hydrauliquement par des « rock-jack » introduits dans des forages (fig.1).

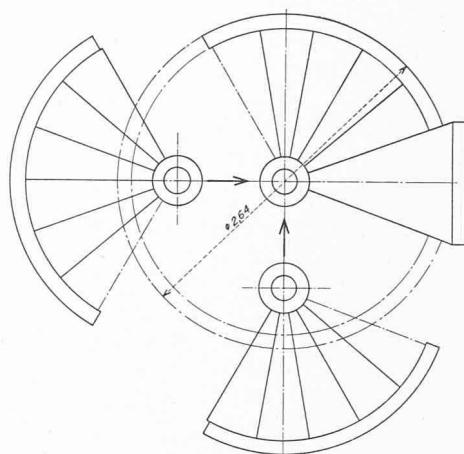
Fig. 12. — Vue en plan des trois éléments préfabriqués constituant une hauteur d'étage de l'escalier.

Ces éléments ont été rendus monolithiques par jointage et raccrochés à l'immeuble par des paliers préfabriqués articulés (fig. 11 et 12).
