Description de la maison SIA

Les problèmes de génie civil

par R. FAVRE, ingénieur SIA, Zurich

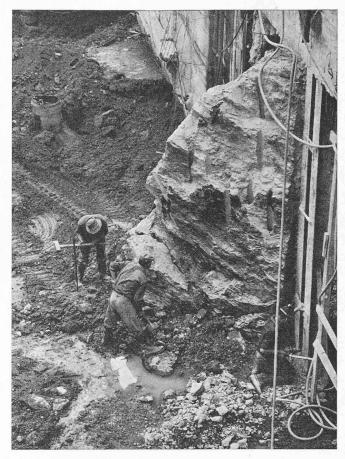
Fig. 1. — Démolition d'un des plus gros blocs erratiques. La paroi berlinoise dut être interrompue.

Les forages Ø 88 cm à travers les blocs erratiques s'effectuèrent étonnamment facilement. Le tubage empêchait tout éboulement lors de l'avancement au trépan ou à l'explosif. Le grand poids de la machine Bénoto qui se reportait sur le tube lors du forage, facilitait la traversée des rochers. Dans la fouille, les blocs furent écartelés hydrauliquement par des « rock-jack » introduits dans des forages (fig.1).

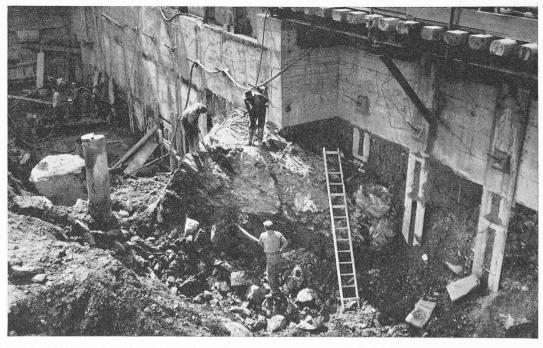
Fig. 2. — Bloc erratique dans la fouille ; têtes des ancrages supérieurs.
