Artikel: Les dégâts constatés aux ponts en service et leur enseignement quant à la durabilité
Autor: Rey, Ed.
DOI: <https://doi.org/10.5169/seals-71646>

Les dégâts constatés aux ponts en service et leur enseignement quant à la durabilité¹

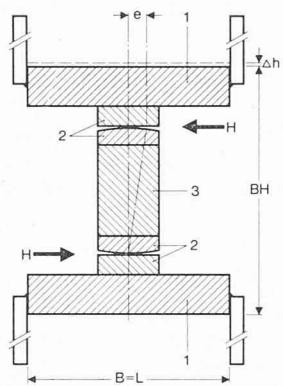
Fig. 1. — Appuis pendulaires

Exemple d'exécution :

Limites de charge, efforts verticaux :

50 - 250 t.

- un dessin type des appareils (exemple, fig. 1 et 2) ;
- la définition des limites d'utilisation ;
- les conditions de livraison, de montage et d'entretien.

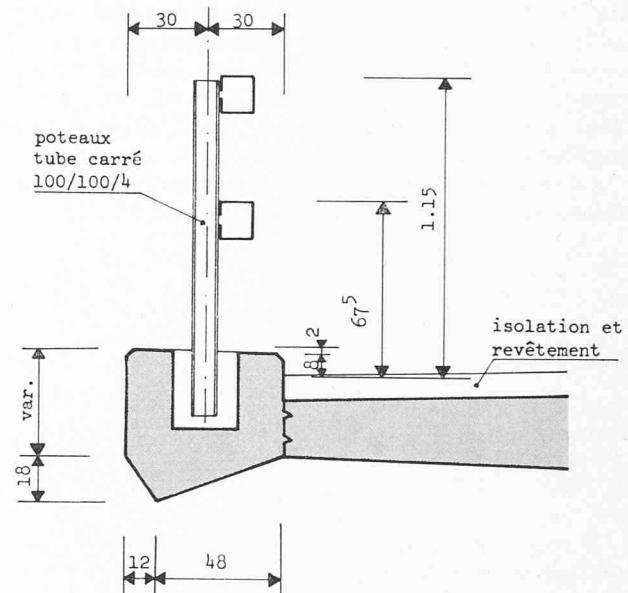
Fig. 4. — Bordure de pont d'autoroute
Bordure extérieure en béton coulé sur place

- une série de dessins types (exemple, fig. 4 et 5) ;
- une description des conditions d'application et des avantages et inconvénients des divers systèmes.

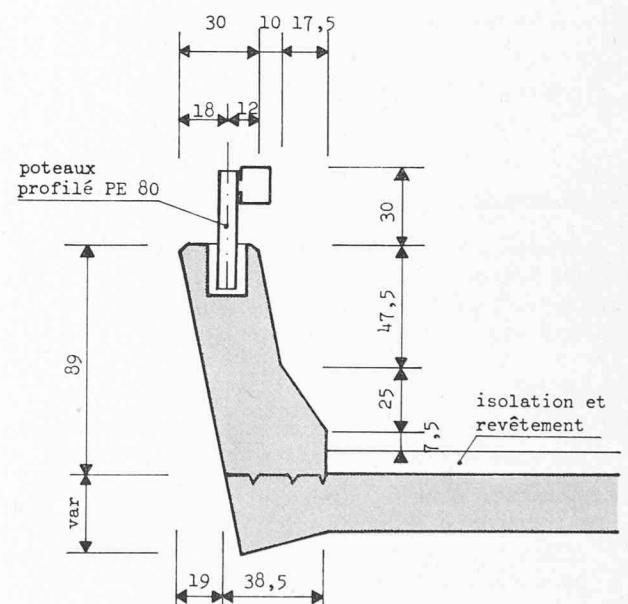
Fig. 5. — Bordure de pont d'autoroute — Mur parapet

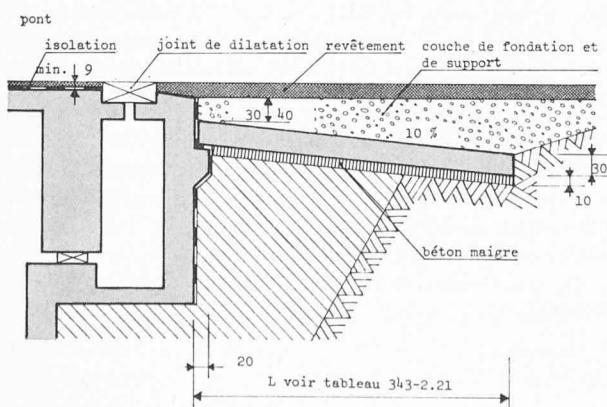
Fig. 3. — Transition pont/route — Ponts avec culées (revêtement bitumeux)

- une série de dessins types (exemple, fig. 3) ;
- la définition des limites d'application ;
- les conditions de fondation et d'exécution propres à chaque système.

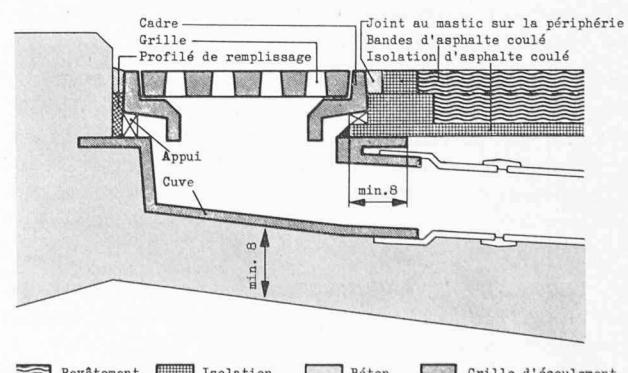
Fig. 6. — Evacuation des eaux — Grille d'écoulement

Les directives traitent des bases, de la disposition des canalisations, des éléments du système de canalisation, du calcul hydraulique et du drainage des caissons. Les règles à observer pour le passage des conduites industrielles font l'objet d'un chapitre spécial. Les directives sont illustrées par une série de dessins types (fig. 6, 7, 8 et 9).

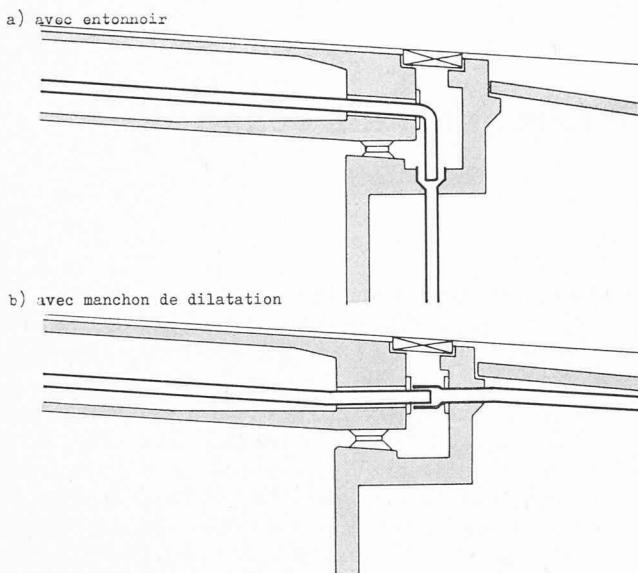
Fig. 7. — Evacuation des eaux — Dispositifs de dilatation aux culées

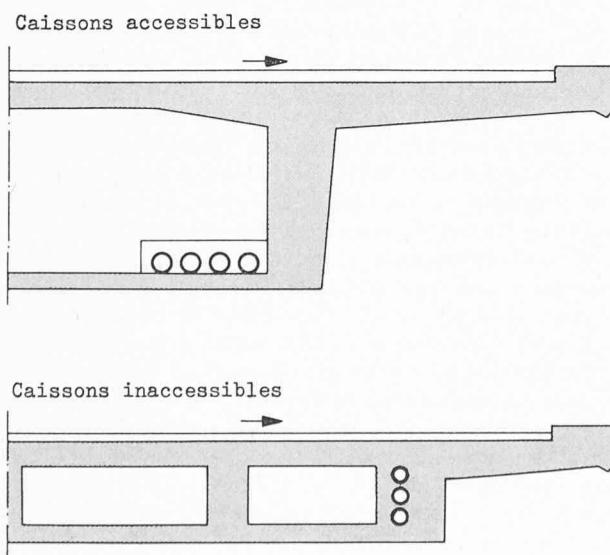
Fig. 8. — Conduites industrielles — Disposition des conduites

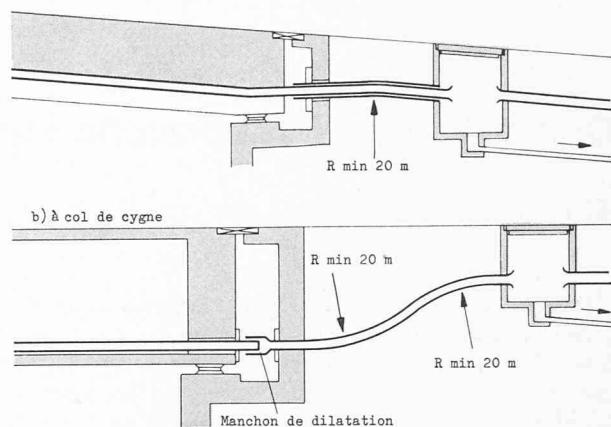
Fig. 9. — Conduites industrielles — Dilatations de pont
