Artikel: Essais relatifs à des éléments de ponts préfabriqués

Autor: Suter, René

Essais relatifs à des éléments de ponts préfabriqués

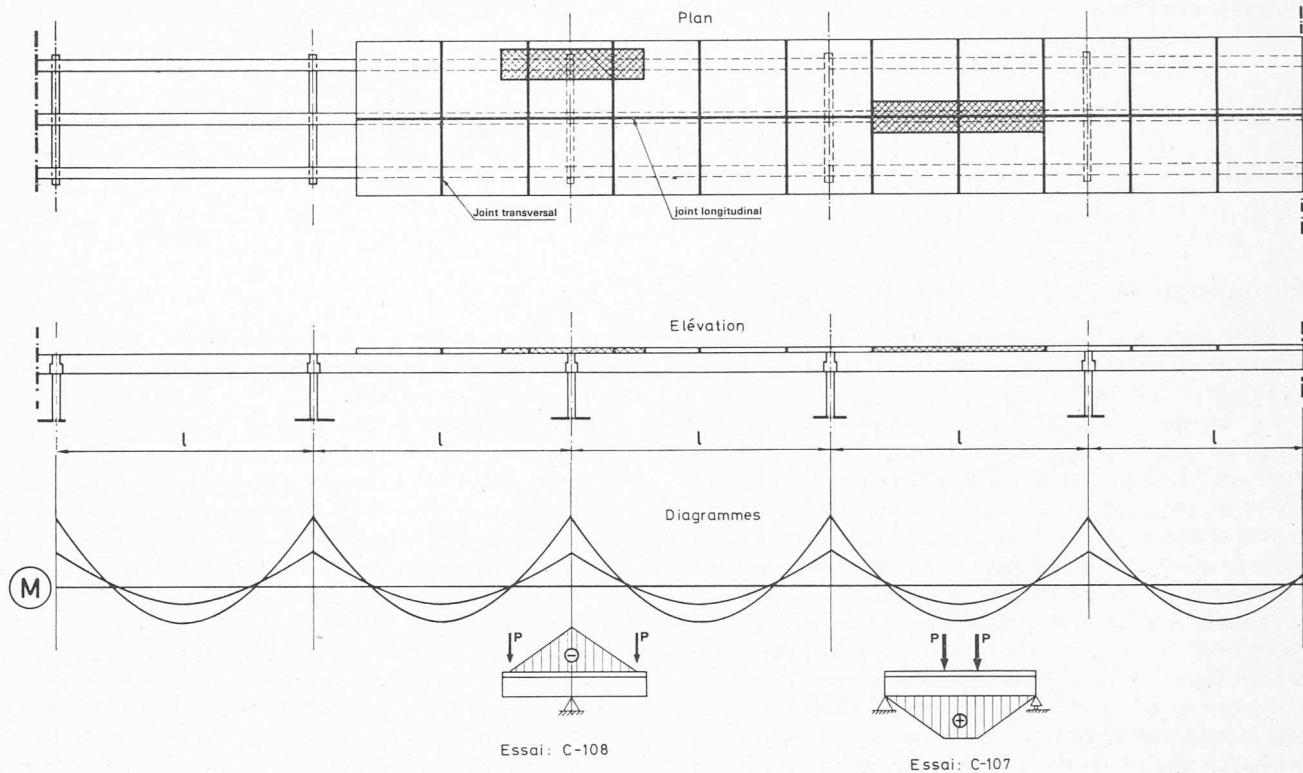
Fig. 1. — Représentation schématique de la correspondance entre les essais et les ponts.

Dans ces études il s'agissait principalement d'examiner le comportement et le mode de résistance des sections déterminantes de ces ouvrages, à savoir la section sur appui intermédiaire et la section en travée (fig. 1).

Les systèmes statiques des éléments d'essais sont représentés à la figure 1. Ils ont été choisis de manière à simuler au mieux le mode de sollicitation des sections déterminantes de l'ouvrage réel.

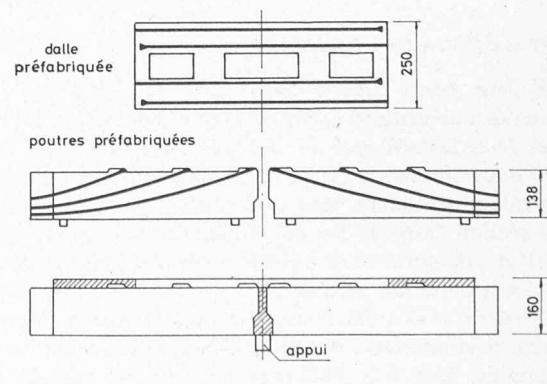
Fig. 3. — Assemblage des éléments avant les essais.

La figure 3 illustre les éléments de base ainsi que leur assemblage.

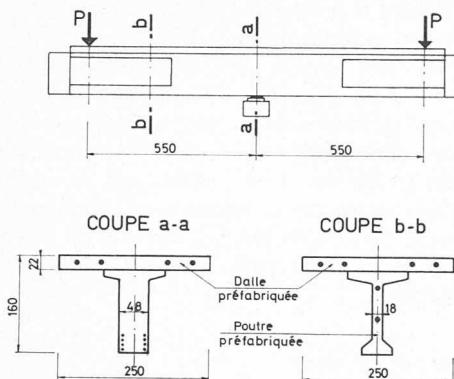
Fig. 4. — Système statique et coupes types de l'essai I.

Pour créer le moment négatif dans la section sur appui, nous avons adopté le système de charge représenté à la figure 4. Les deux coupes types sont :

- celle en travée (A-A) où l'épaisseur de l'âme vaut 18 cm ;
- celle sur l'appui (B-B) où l'épaisseur de l'âme vaut 48 cm.

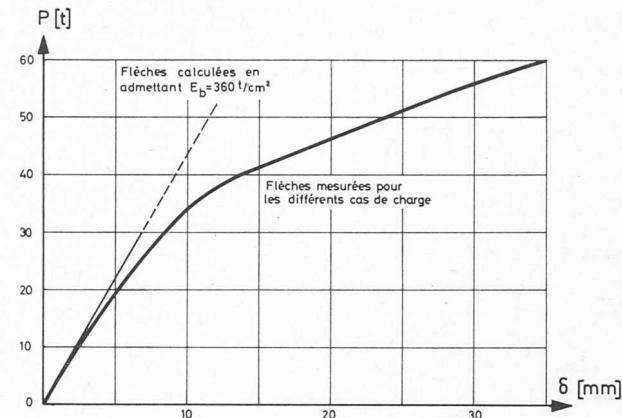
Fig. 6. — Comparaison entre les flèches mesurées et les flèches calculées.

dans l'ouvrage réel, qui peut être estimée, dans le cas du pont des Curnilles, à 10 % environ pour le moment de service maximum. Pour des charges au-delà des limites admissibles une telle comparaison n'est plus possible car à l'incertitude de l'inertie de la section d'appui en stade II s'ajoute celle de la longueur sur laquelle l'inertie est variable.

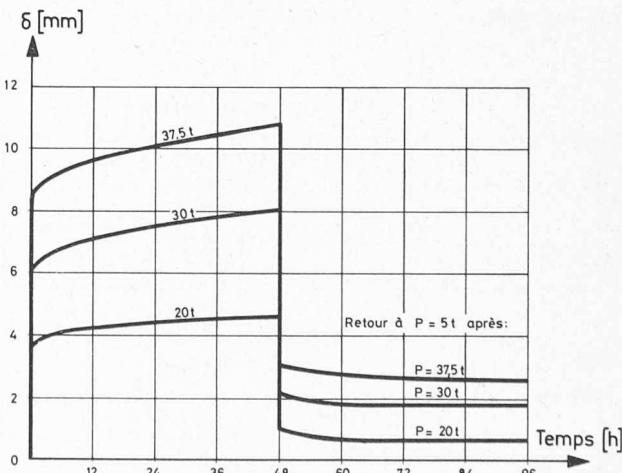
Fig. 7. — Evolution de la flèche sous le vérin en fonction du temps.

Nous avons reporté, pour ces charges, l'évolution de la flèche sous le vérin actif durant 48 heures et ensuite le retour élastique durant la même période (fig. 7). Pour des raisons techniques les mesures sont effectuées à partir d'une charge minimale P_0 égale à 5 t.

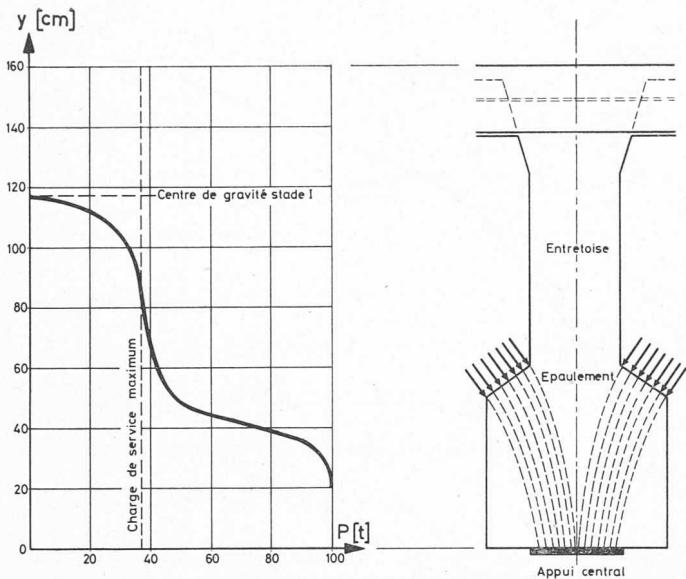
Fig. 8. — Evolution de l'axe neutre dans la section sur appui en fonction de la charge.

Les premières fissures sont apparues au droit des deux tenons médians dans la zone de remplissage seulement. La fissuration complète de la dalle et, par conséquent, le passage du stade I au stade II s'est produit brusquement pour des contraintes de traction dans le béton égales à environ 35 kg/cm^2 . L'effort considérable que représente la section de béton tendu est repris, au moment de l'apparition des fissures, par les câbles de précontrainte et les armatures ordinaires. À la suite de l'ouverture des fissures, l'axe neutre des déformations dans la section sur appui, qui ne s'était jusqu'à ce moment-là que faiblement écarté du centre de gravité du profil non fissuré, s'est rapidement abaissé pour se stabiliser à la hauteur de l'épaulement des poutres préfabriquées (fig. 8).

L'abaissement de l'axe neutre des déformations (fig. 8) est nettement freiné par la présence de l'épaulement de l'entretoise formant une sorte d'appui intermédiaire. Cette disposition constructive constitue un précieux élément de résistance en créant, au droit de la section d'appui des poutres, un élément monolithique sollicité, en réalité, tridimensionnellement et compensant largement les faiblesses consécutives à toute reprise de bétonnage.

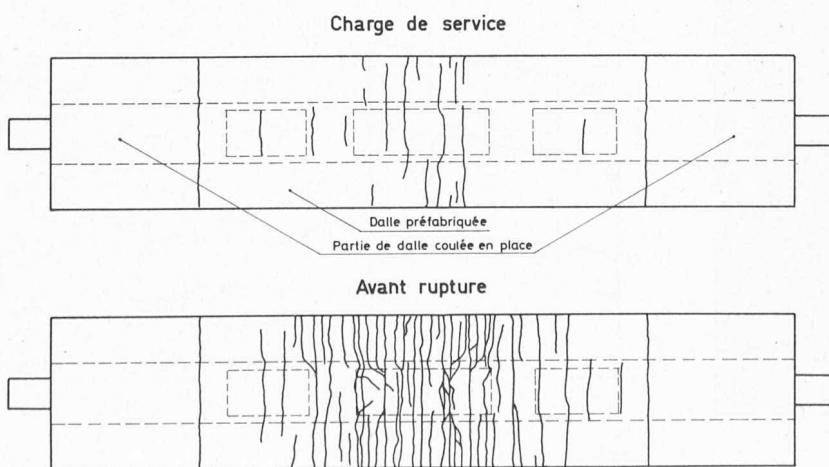
Fig. 9. — Fissuration de la dalle sur appui

figure 9 illustre la fissuration à l'état de service maximum et à l'état peu avant la rupture de la dalle.

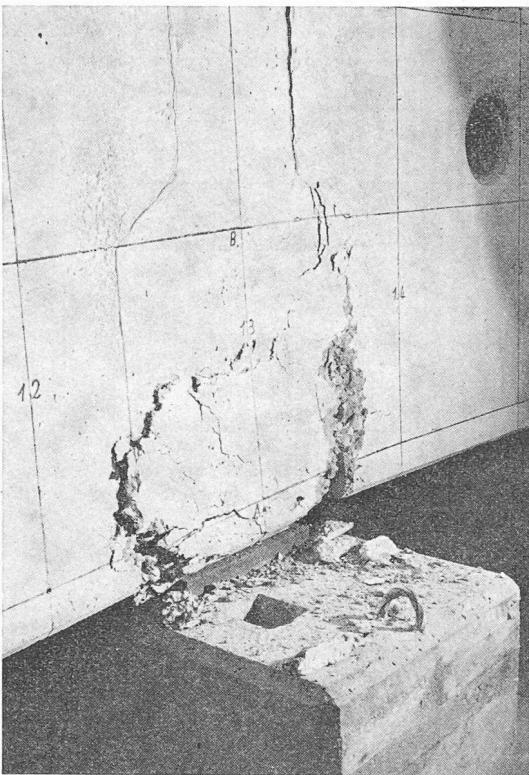
Fig. 10. — Ecrasement de la zone comprimée sur appui.

La rupture s'est produite effectivement par la déchirure de la dalle et non par une rupture au droit des tenons de liaison entre dalle et poutres. À la suite des grands allongements de la partie tendue, la zone comprimée s'est écrasée (fig. 10).

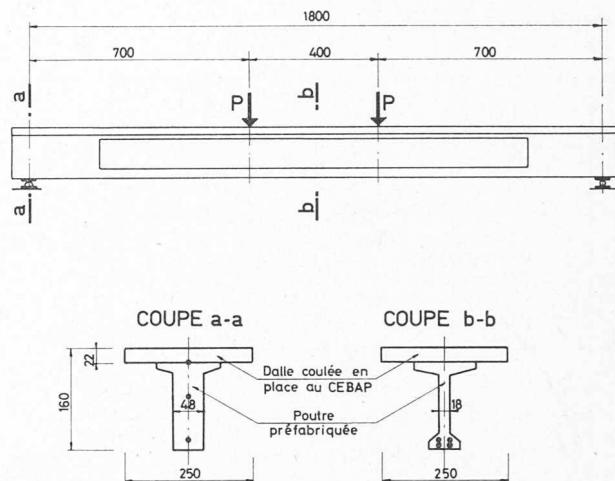
Fig. 11. — Système statique et coupes types de l'essai II.

La troisième phase comprenait les essais de charge proprement dits (fig. 11). Parallèlement à ces différentes phases, on procéda à des essais sur échantillons de béton afin de pouvoir évaluer quantitativement les phénomènes lents comme le retrait, le fluage et le gonflement.

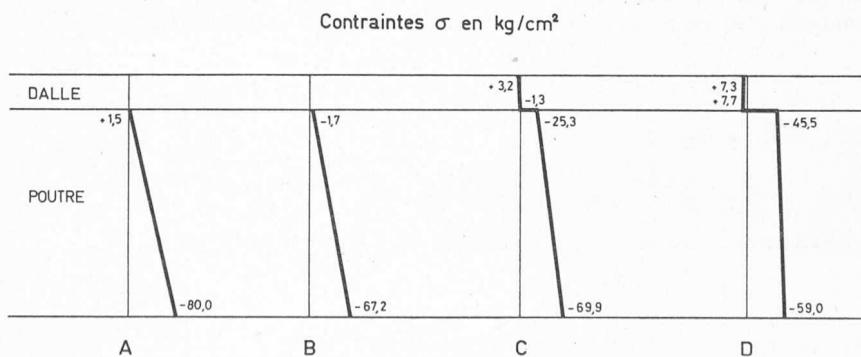
Fig. 12. — Etats de contraintes :
A : sous poids propre de la poutre et précontrainte I
B : idem, compte tenu des pertes après six mois

C : après bétonnage de la dalle et précontrainte II
D : idem, compte tenu des pertes après douze mois ;
état de contraintes au début des essais de charge.

La figure 12 montre plus en détail l'évolution de l'état de contraintes durant les 18 mois de stockage.

Les valeurs indiquées ont été déterminées à partir des mesures faites sur la poutre et la dalle (déformations spécifiques dans les différentes sections, déformées de la poutre) ainsi que sur des échantillons de béton, en admettant différents modules d'élasticité du béton selon son âge et sa qualité. Même dans un laboratoire climatisé en température et en humidité, le nombre de paramètres influençant les états de contrainte reste élevé et les valeurs de la figure 12 sont à considérer comme ordre de grandeur.

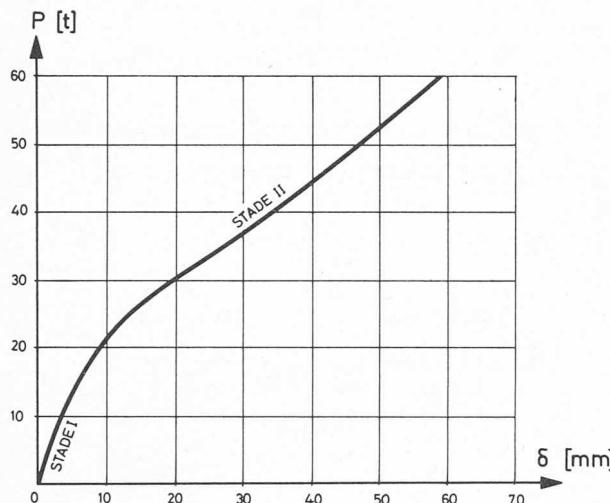
Fig. 13. — Enregistrement de la flèche sous un vérin pour la mise en charge à $P = 60$ t.

A l'état fissuré on constata que la poutre se comportait toujours de manière élastique, quoique sa rigidité fût fortement amoindrie par rapport à celle du stade I. Les enregistrements charge-déformation des vérins (fig. 13) mettent d'ailleurs très bien en évidence le comportement quasi

bilinéaire de la poutre dans le domaine de service. Par ailleurs, les contraintes correspondent à celles que donnent le calcul en flexion composée en admettant un module d'élasticité du béton $E_b = 314$ t/cm², soit un facteur d'équivalence $n = 6,6$.

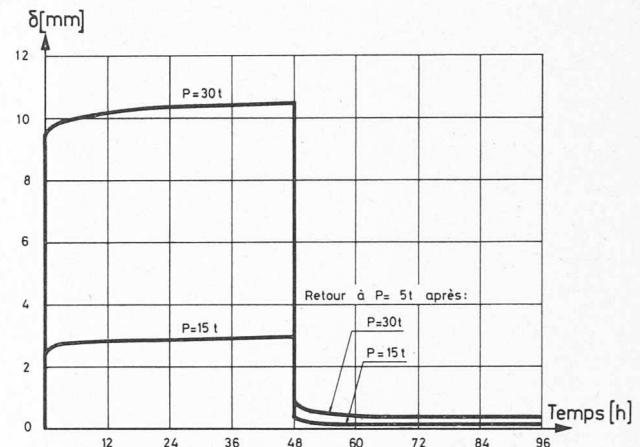
Fig. 15. — Evolution de la flèche médiane en fonction du temps.

Ces essais ont été effectués pour deux niveaux de charge, soit $P = 15$ t et $P = 30$ t, correspondant respectivement à 50 % et 100 % de la charge de service maximum. L'évolution de la flèche dans la section médiane en fonction du temps, représentée sur la figure 15, reflète l'élasticité remarquable de la poutre sous les charges de service. En comparant les courbes de la figure 15 à celles de la figure 7, nous constatons la nette différence entre les déformations résiduelles observées pour ces deux essais.

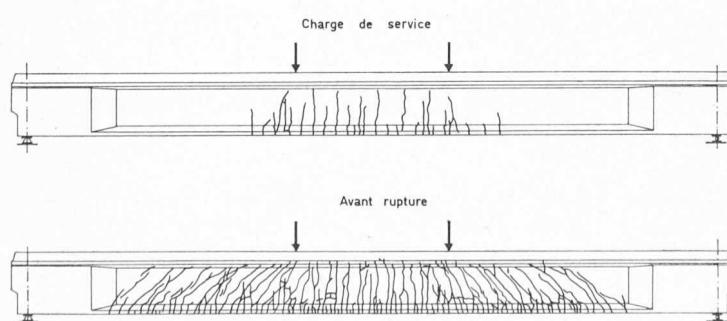
Fig. 14. — Fissuration de la poutre.

Du fait des dispositions de l'essai, les sollicitations dues aux efforts tranchants sont faibles par rapport à celles dues aux moments fléchissants. Les fissures obliques d'effort tranchant ne sont apparues que pour des charges élevées, au-delà de l'état de service. Leur ouverture correspondait à celle des fissures verticales dues aux moments fléchissants dans la zone médiane (fig. 14).

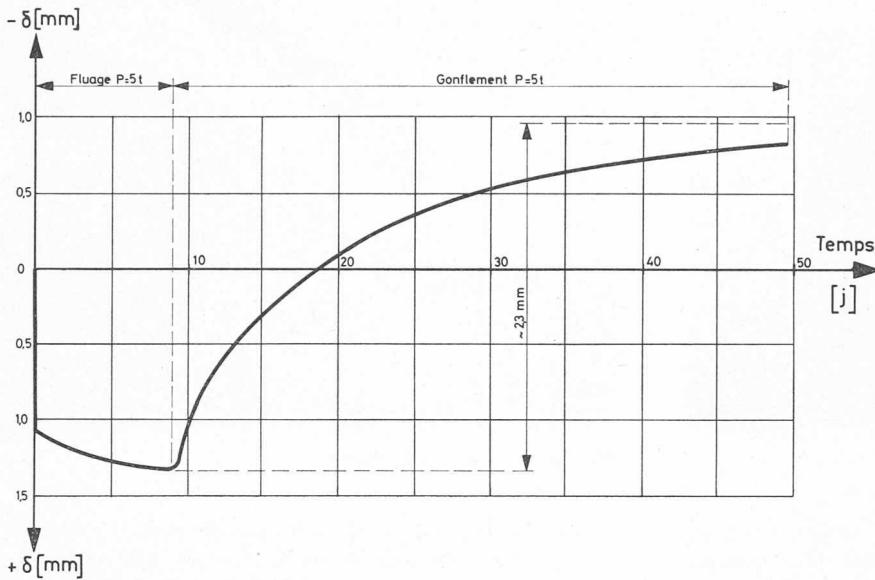
Fig. 16. — Evolution de la flèche médiane due au gonflement de la dalle.

Dans une première phase, nous avons soumis la poutre à une charge de $P = 5$ t et observé l'évolution de la flèche de la section médiane durant neuf jours. Ensuite, nous avons mouillé intensément la face supérieure de la dalle en continuant à exercer la charge de $P = 5$ t (fig. 16). Pendant cette phase, nous observons une remontée de la poutre avec stabilisation de la déformation après 50 jours environ. La poutre accuse alors une contre-flèche de 2,3 mm qui correspond à une charge fictive de $P = -10$ t, soit, en valeur absolue, un tiers de la charge de service maximum.

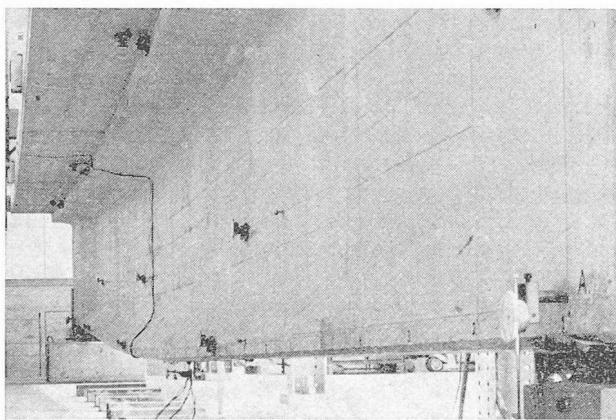
Fig. 17. — Vue de la poutre lors de l'essai de rupture.

Lors de l'essai de rupture, la charge fut augmentée en imposant la déformation, ceci dans le but de pouvoir observer de manière détaillée les phénomènes successifs lors de la rupture de la poutre. Chronologiquement, elle s'est produite de la manière suivante (fig. 17 et 18) :

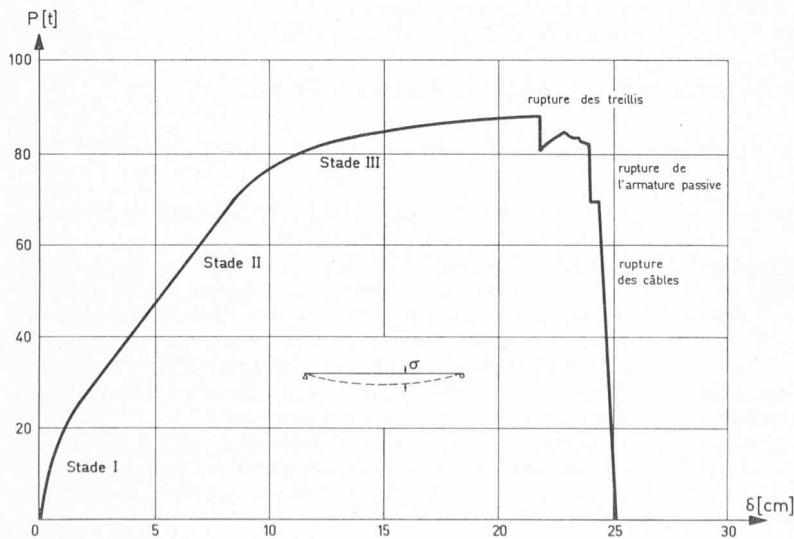
Fig. 18. — Enregistrement de la flèche sous un vérin pendant l'essai de rupture.

Errata : remplacer σ par δ à la fig. 18.

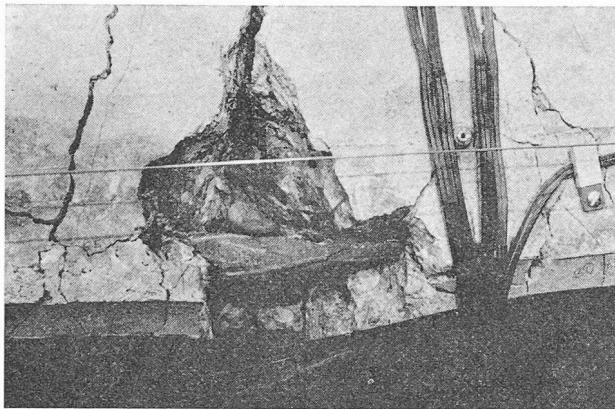
Fig. 19. — Rupture de l'armature passive.

Dans la zone centrale, une fissure s'est ouverte plus que les autres et, à $P = 88$ t, il y a eu rupture des barres longitudinales des treillis, entraînant une chute de la charge à $P = 81$ t. Lors d'une nouvelle augmentation de la charge à $P = 85$ t, les barres passives TOR Ø 18 se sont rompues, faisant baisser la charge à $P = 70$ t (fig. 19). Ensuite, émettant un fort craquement, ce sont les câbles de précontrainte qui ont lâché.
